# BOOMTOTAALZORG

B E A   B a s t i o n   h o t e l   N i j m e g e n ,   1 7 5 9 5

| Projectnummer | 17595 |

11-10-2017

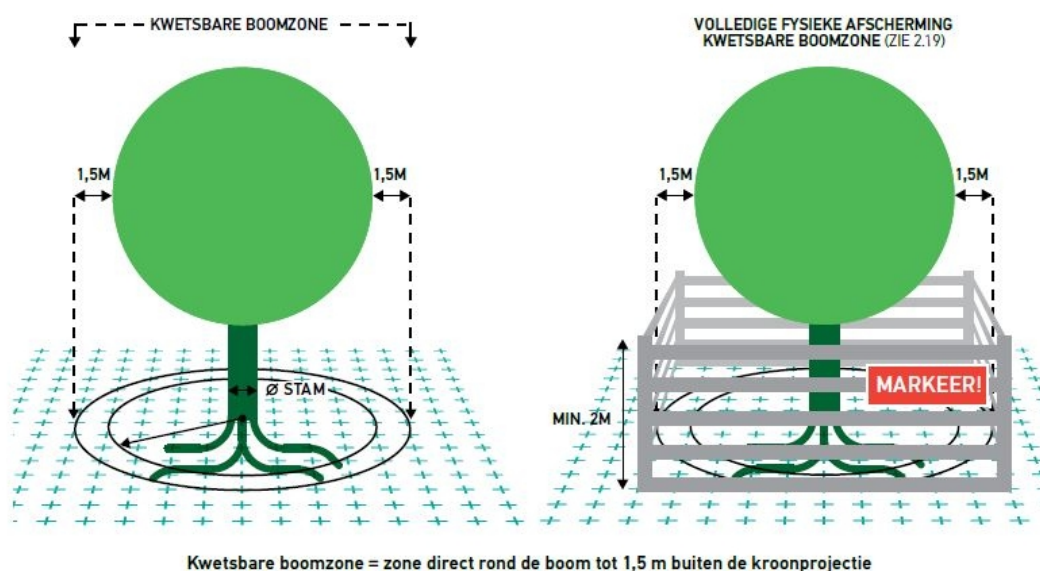
Figuur 3 Kwetsbare zone van bomen

Bij het ontwikkelen van de planvorming dient rekening te worden gehouden met de kwetsbare zone van bomen, zie figuur 3. Indien binnen de kwetsbare zone werkzaamheden worden uitgevoerd, dan wel materieel of materiaal wordt opgeslagen is grote kans op directe dan wel indirecte schade aan bovengrondse en ondergrondse boomdelen, of bij graafwerkzaamheden schade aan wortels.

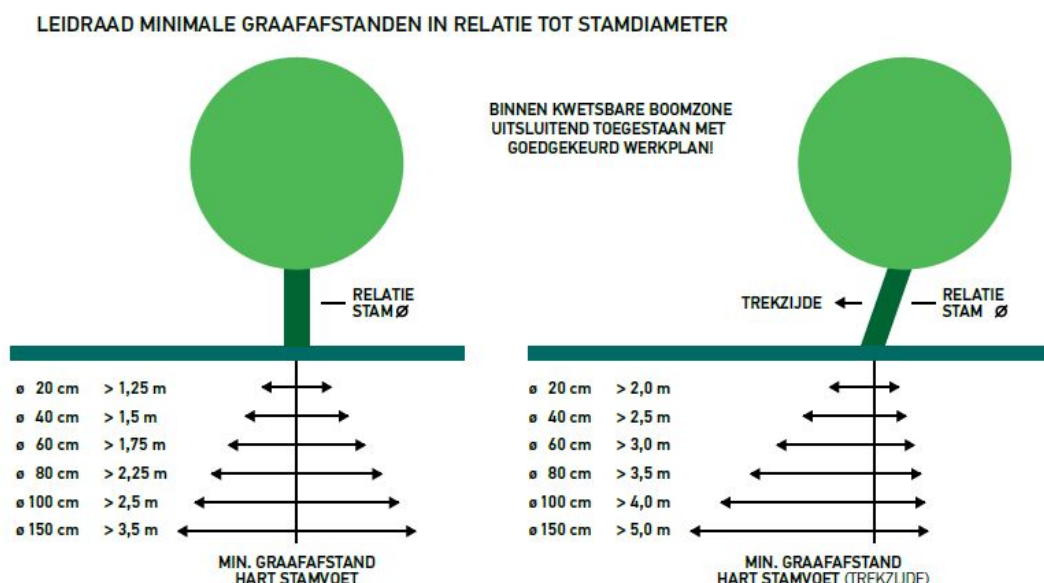
Figuur 4. Leidraad minimale graafafstand.

Indien bij graafwerkzaamheden binnen de kwetsbare zone gewerkt moet worden, dient rekening te worden gehouden met afname van de conditie. In het geval zware beworteling is beschadigd, dan wel op korte afstand van de stammen gegraven wordt, is grote kans op schade aan stabiliteitswortels. Om die reden dient bij graafwerkzaamheden de leidraad minimale graafafstand te worden aangehouden.
