# Haalbaarheidsonderzoek

## HERBESTEMMING Nebo klooster te Nijmegen

In opdracht van Vastgoedbeheermaatschappij Dornick BV

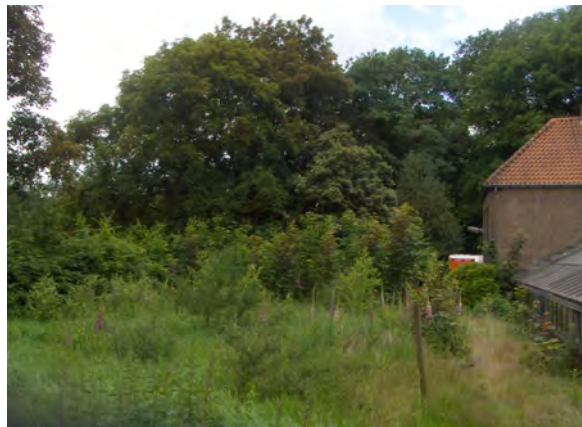
6) Plantenkas en restanten van de tuinaanleg.

De plantenkas met de twee bakstenen gebouwtjes is nog in redelijk goede conditie aanwezig. Direct ten zuiden van de kas ligt een grasveld dat van de centrale as is afgescheiden door een beukenhaag (foto 6). De haag is ver uitgegroeid en nauwelijks als haag herkenbaar.

- Ten zuiden van de kas ligt een grasveld omgeven door een beukenhaag. Deze haag is al enige tijd niet meer gesnoeid. Het grasveld is al enige tijd niet meer gemaaid. Door de haag niet helemaal rondom het gras te laten lopen wordt het zicht in de centrale as weer hersteld. Dit deel van de aanleg biedt mogelijkheden om vanuit de kas bijvoorbeeld een theeschenkerij te exploiteren. Ook biedt het de mogelijkheid als verkooppunt van zelfgekweekte bloemen en planten. De aanleg naast de kas zou door gasten als een eenvoudige buitenruimte met tafels en stoelen gebruikt kunnen worden.

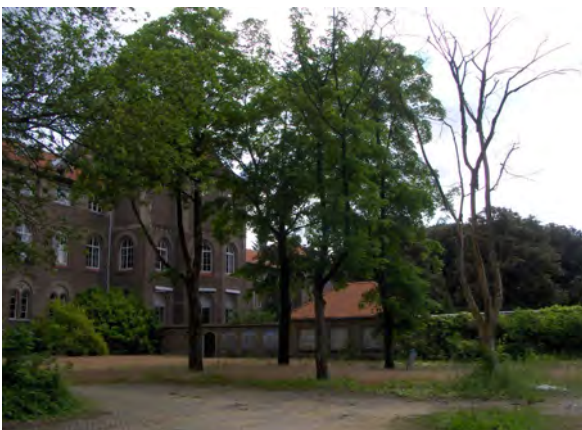
7) Voormalige speelplaats.

Via een poort in de muur die vanaf de kas doorloopt naar het klooster komt men in het gedeelte waar vroeger de speelplaats is geweest en waar enkele noodgebouwen van de Hogeschool hebben gestaan. Het terrein is deels verhard en overgroeid met onkruid (foto 7). Afgravingen laten zien waar de noodgebouwen hebben gestaan. Net voor het gebouw, ter hoogte van de vroegere speelzaal lopen twee trappen omlaag naar het buitenterrein. Ver uitgegroeide beplanting herinnert aan de tuinaanleg die hier is geweest (foto 8).

- De voormalige speelplaats zou als verharde parkeerruimte kunnen fungeren voor bezoekers en bewoners van het klooster. De ruimte waar eerst de noodgebouwen stonden van de Hogeschool stonden kan middels grasplaten gebruikt worden als extra parkeerplaats als er grotere bezoekersaantallen komen.

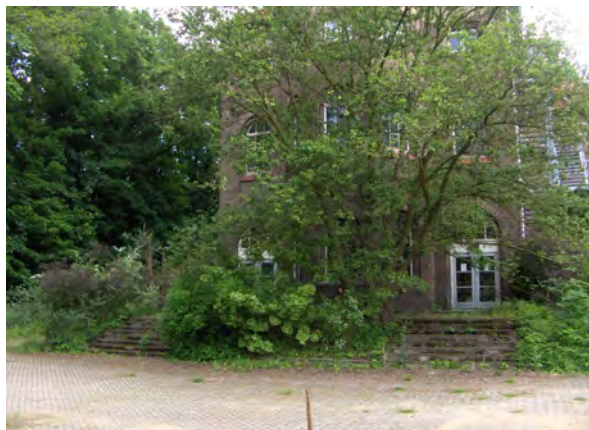
8) Toegang tot het buitenterrein vanaf de vroegere speelzaal.

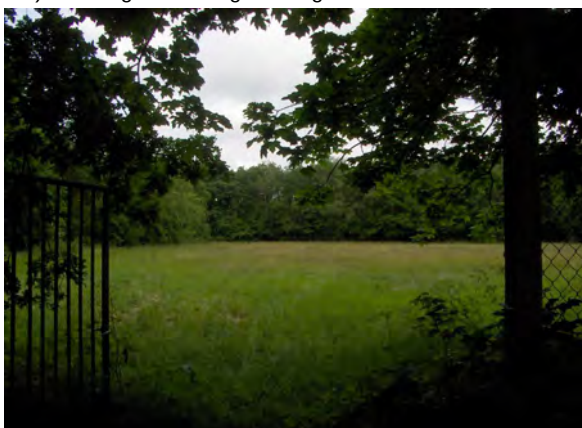
15) Voormalig sportveld.

Ten noorden van de centrale as zien we twee voormalige sportvelden liggen die zijn omgeven door een hek (foto 15). Door de hoogteverschillen in het terrein is, om deze velden te creëren, de grond genivelleerd en ligt naast de beide velden een talud.

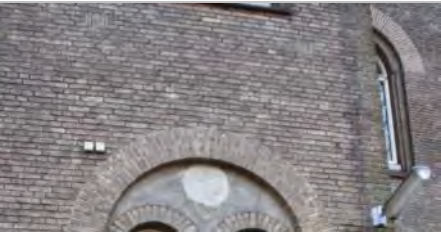
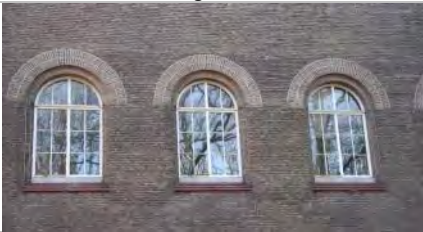
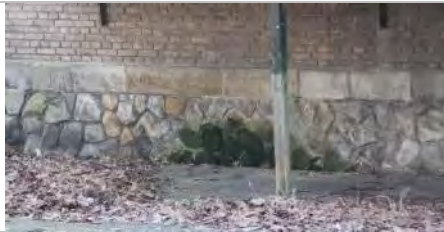
| Locatie | K | Omschrijving | Gebrek | Advies | Hvhd | Ehd | Stabu |
|---|---|---|---|---|---|---|---|
| N-NW-01-02 | M | Metselwerk, gestuct | Ter plaatse van de uitkraging in de noordwestgevel zijn 4 gestucte velden boven de vensters gescheurd en /of niet goed hersteld in het verleden | Ophakken en opnieuw stucen velden boven vensters (4 St) | 2 | M2 | 40.22.01 |
| N-NW-01-02 | S | Keramiek tegels, waterslag | Ter plaatse van de eerste verdieping zijn enkele tegels van de waterslagen van de vensters gebroken | Herstellen waterslagen, inboeten tegelwerk | 3 | St | 22.41.01 |

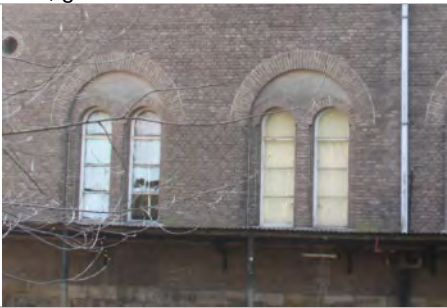
| Locatie | K | Omschrijving | Gebrek | Advies | Hvhd | Ehd | Stabu |
|---|---|---|---|---|---|---|---|
| N-NW-01-05 | M | HWA's | De HWA's zijn verouderd, slecht aangesloten en lekken. | Vervangen en opnieuw aanbrengen van de HWA's door zinken HWA's (6 st) | 81 | M1 | 50.41.01 |

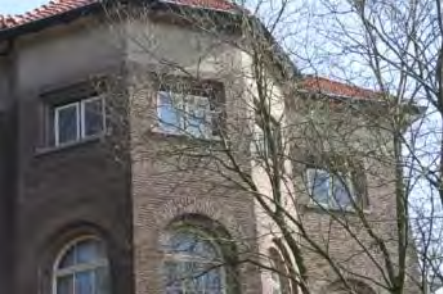
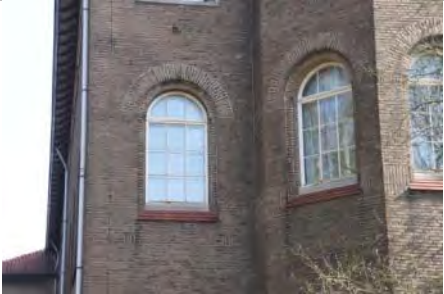
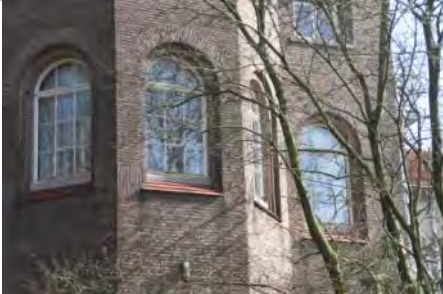
| Locatie | K | Omschrijving | Gebrek | Advies | Hvhd | Ehd | Stabu |
|---|---|---|---|---|---|---|---|
| N-ZW-01-02 | G | Metselwerk | Verkeert in goede staat | Geen werkzaamheden opgenomen | | | |
| N-ZW-01-02 | S | Keramiek tegels, waterslag | Ter plaatse van de eerste verdieping zijn enkele tegels van de waterslagen van de vensters gebroken | Herstellen waterslagen, inboeten tegelwerk | 1 | St | 22.41.01 |

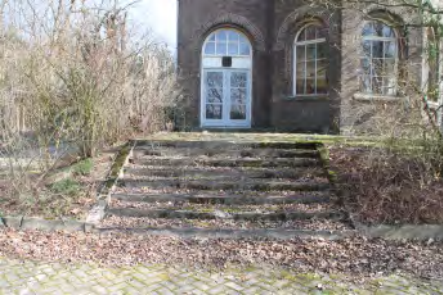
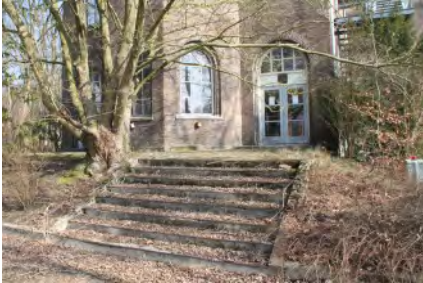
| Locatie | K | Omschrijving | Gebrek | Advies | Hvhd | Ehd | Stabu |
|---|---|---|---|---|---|---|---|
| N-ZW-01-05 | S | Trappen, beton met stalen randen | Verkeert in slechte staat, trappen zijn overwoekert met onkruid | Schoonmaken trappen | 2 | St | 21.06.01 |
| N-ZW-01-05 | S | Trap, beton met stalen randen | Verkeert in slechte staat | Herstellen beton div. locaties | 10 | St | 21.21.01 |
| N-ZW-01-05 | S | Trap, beton met stalen randen | Verkeert in slechte staat | Vervangen stalen randen | 16 | St | 43.21.01 |

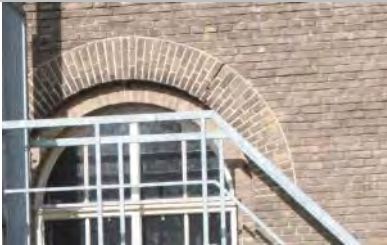
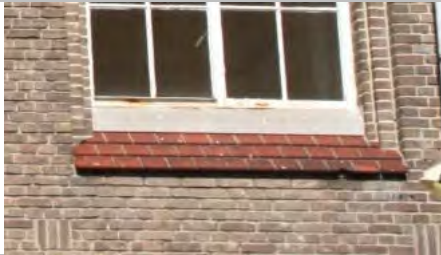
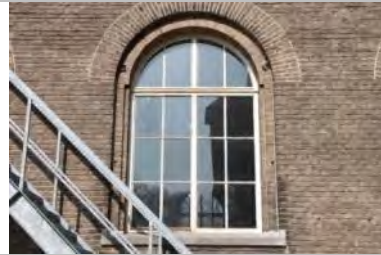
| Locatie | K | Omschrijving | Gebrek | Advies | Hvhd | Ehd | Stabu |
|---|---|---|---|---|---|---|---|
| N-ZO-01-02 | R | Voegwerk, terug liggende voeg | Het voegwerk verkeert voor het grootste gedeelte in goede staat, op enkele plekken is het echter uitgesleten | Vervangen voegwerk 5% | 8 | M2 | 22.72.01 |

| Locatie | K | Omschrijving | Gebrek | Advies | Hvhd | Ehd | Stabu |
|---|---|---|---|---|---|---|---|
| N-ZO-01-02 | S | Keramië tegels, waterslag | Ter plaatse van de eerste verdieping is één tegel van de waterslag van het venster gebroken | Herstellen waterslag, inboeten tegelwerk | 1 | St | 22.41.01 |

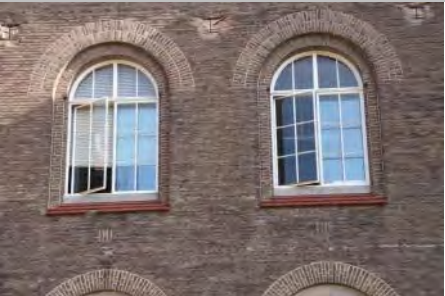
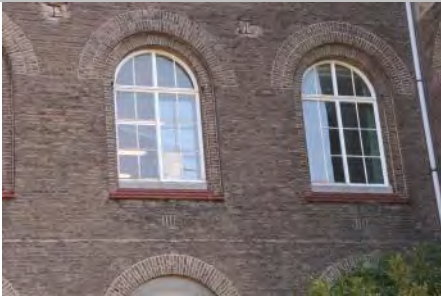
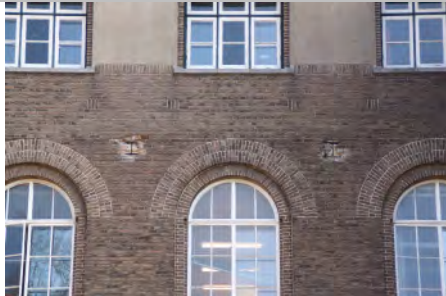
| | | | | | | | |
|---|---|---|---|---|---|---|---|
| W-WN-01-02 | R | Trasraam, natuursteen rustica | Het natuursteen tpv het trasraam is vervuild | Schoonmaken rustica natuurstenen trasraam | 12,3 | M2 | 35.06.01 |
| W-WN-01-02 | S | Keramiek tegels, waterslag | Ter plaatse van de eerste verdieping zijn enkele tegels van de waterslagen van de vensters gebroken | Herstellen waterslagen, inboeten tegelwerk | 2 | St | 22.41.01 |

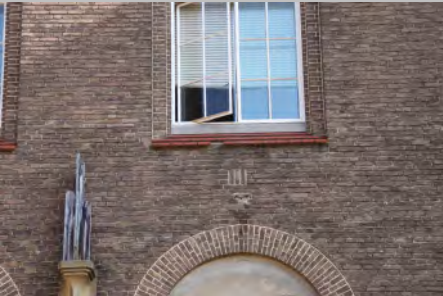
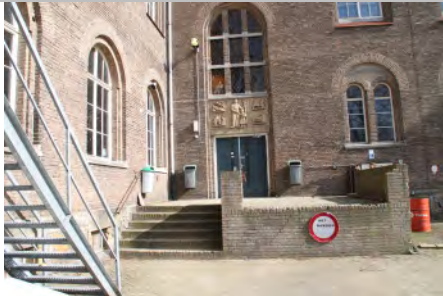
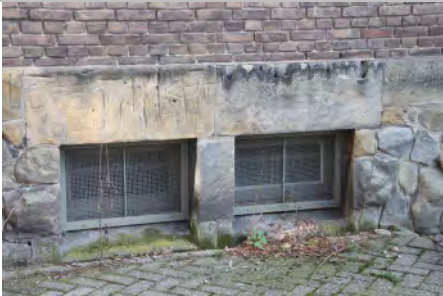
| W-WN-01-05 | M | Kunstwerk, hout | Verkeert in matige staat, het hout is vrij rot | Herstellen houten ornament | 1 | Pst | 30.90.01 |
| W-WN-01-05 | R | Ornament, zandsteen | Verkeert in redelijk goede staat, enkele | Herstellen natuurstenen ornament | 1 | Pst | 35.35.01 |

| | | | lichte scheuren en het ornament is licht vervuild | | | | |

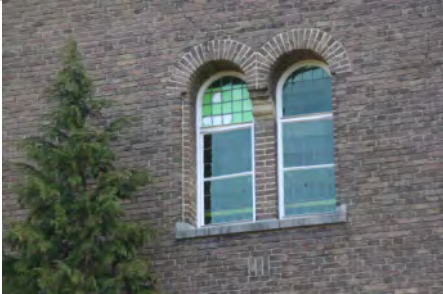
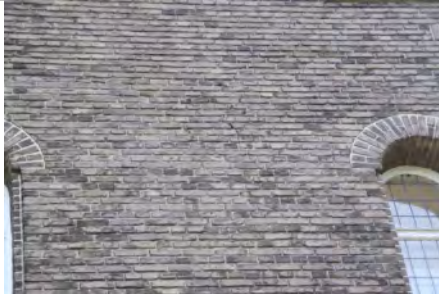
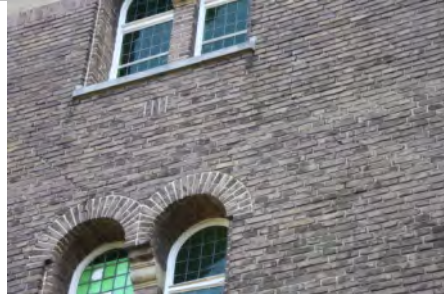
| Locatie | K | Omschrijving | Gebrek | Advies | Hvhd | Ehd | Stabu |
|---|---|---|---|---|---|---|---|
| W-WZ-01-02 | S | Metselwerk, kruisverband | Verkeert in redelijke staat, enkele scheuren waargenomen in de kopgevel; in het gestucte deel, in het midden van het metselwerkvlak en in de rollaag boven de deur, ook één scheur in de dwarsgevel tpv linkerhoek | Inboeten scheuren | 14 | M1 | 22.24.01 |

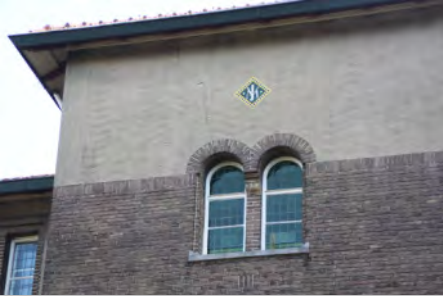
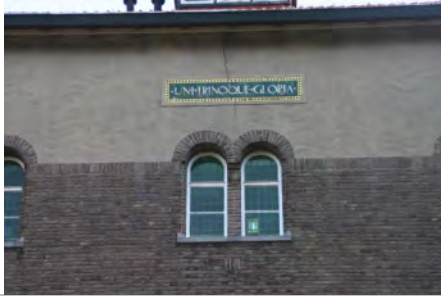
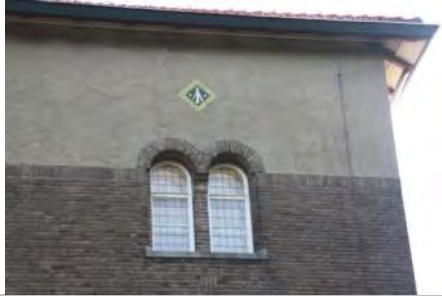
| Locatie | K | Omschrijving | Gebrek | Advies | Hvhd | Ehd | Stabu |
|---|---|---|---|---|---|---|---|
| W-WZ-01-02 | S | Stucwerk, gefrijnd | Ter plaatse van de scheuren zal na het inboeten van het metselwerk het stucwerk hersteld/aangeheeld moeten worden | Herstellen stucwerk t.p.v. scheuren | 6 | M1 | 40.22.01 |

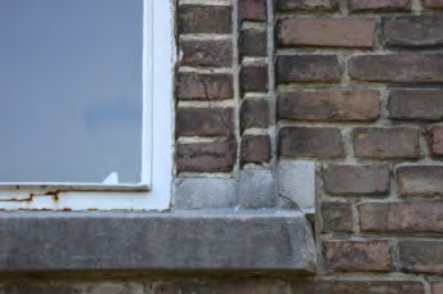
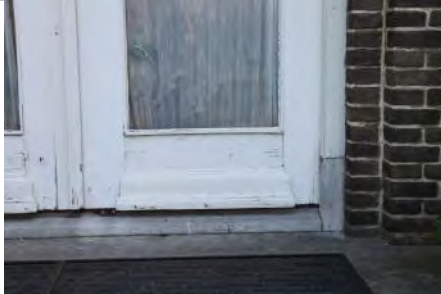
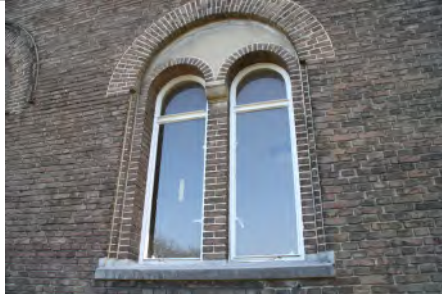
| Locatie | K | Omschrijving | Gebrek | Advies | Hvhd | Ehd | Stabu |
|---|---|---|---|---|---|---|---|
| W-WZ-01-02 | S | Natuursteen, waterslag/dorpel | De natuurstenen waterslagen van de begane grond verkeren in goede staat, een van de dorpels is gescheurd en een stukje is afgebroken | Herstellen scheur aanhelen natuurstenen dorpel | 1 | St | 35.35.02 |
| W-WZ-01-02 | S | Natuursteen, gefrijnd, dorpel deur | De dorpel ter plaatse van de deur is gescheurd | Herstellen scheur natuurstenen dorpel deur | 1 | St | 35.35.03 |
| W-WZ-01-02 | S | Natuursteen, gefrijnd, neut deur | De neut ter plaatse van de deur is gescheurd | Herstellen scheur natuurstenen neut deur | 1 | St | 35.35.04 |

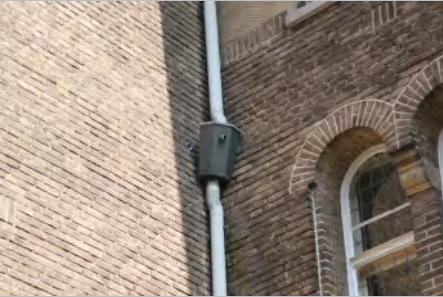
| Locatie | K | Omschrijving | Gebrek | Advies | Hvhd | Ehd | Stabu |
|---|---|---|---|---|---|---|---|
| W-WZ-01-05 | S | HWA's | De HWA's zijn verouderd, slecht aangesloten en lekken. | Vervangen en opnieuw aanbrengen van de HWA's door zinken HWA's (3 st) = vergaarbak herste | 38 | M1 | 50.41.01 |

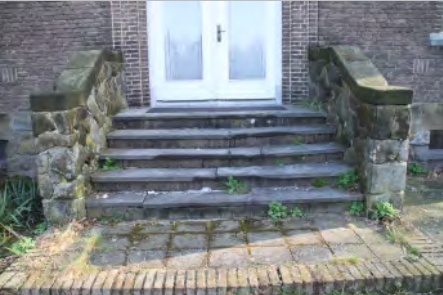
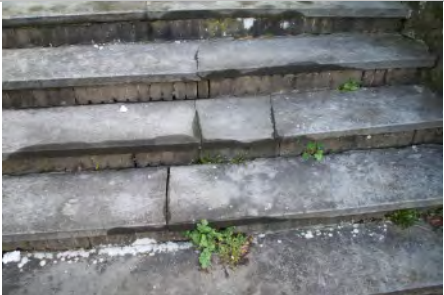
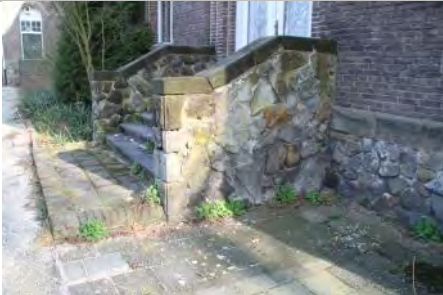
| | | | | | | | |
|---|---|---|---|---|---|---|---|
| W-WZ-01-05 | S | Trap, natuursteen | Verkeert in slechte staat. De hardstenen treden van de trap zijn grotendeels gebroken | Opnemen en herleggen natuurstenen treden, bijleveren te kort komend onderhoud | 15 | M1 | 35.22.11 |
| W-WZ-01-05 | M | Trap baluster, natuursteen rustica | De balusters zijn aangetast door alg | Schoonmaken rustica natuursteen | 10 | M2 | 35.06.01 |

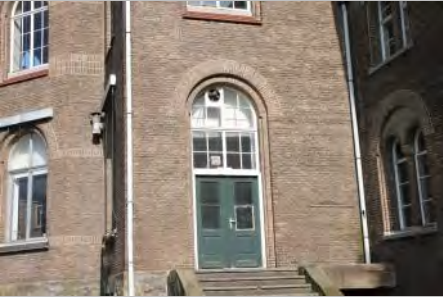
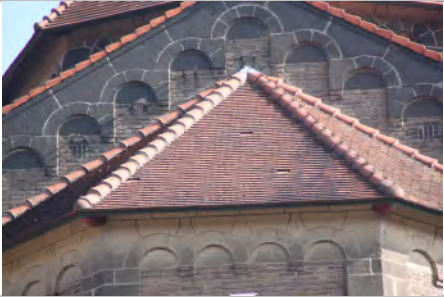
| Locatie | K | Omschrijving | Gebrek | Advies | Hvhd | Ehd | Stabu |
|---|---|---|---|---|---|---|---|
| W-WB-01-02 | R | Natuursteen, zandsteen | Op de bovenste verdieping is de gevel versierd met natuursteen banden/randen. Het is op sommige plekken bros van aard | Nalopen, schoonmaken en met mortel herstellen aangetast natuursteen | 160 | M1 | 35.35.06 |

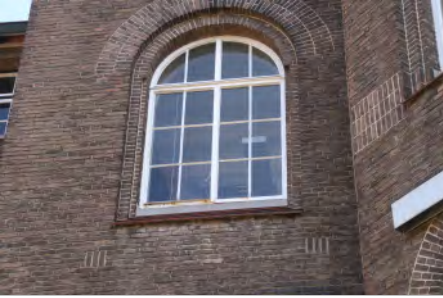
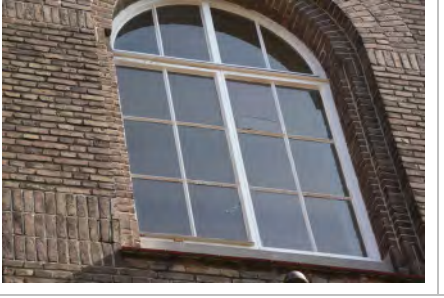
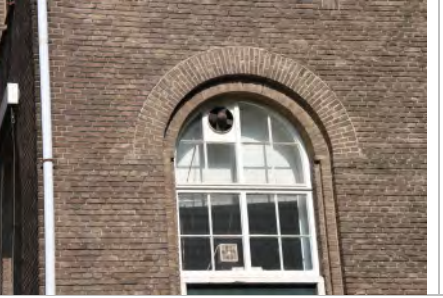
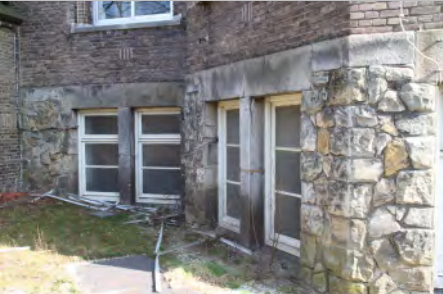
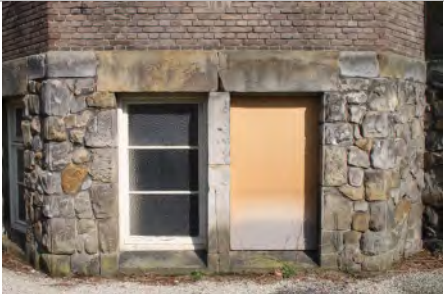
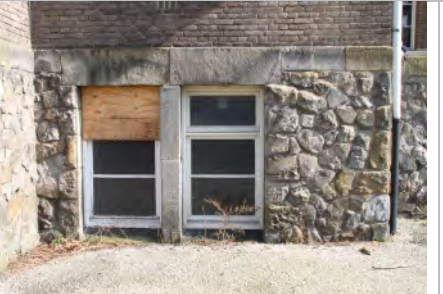
| | | | | | | | |
|---|---|---|---|---|---|---|---|
| W-WB-01-03 | R | Ramen, aluminium | Verkeren in redelijke staat | Nalopen en herstellen aluminium ramen | 30 | M2 | 30.23.43 |
| W-WB-01-03 | M | Ramen (algemeen), staal/aluminium | Ramen verkeren in matige staat | Nalopen en draaiende delen weer gangbaar maken | 13 | St | 30.43.01 |

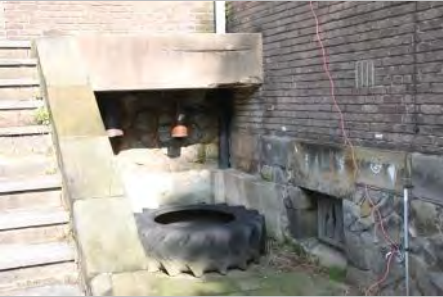
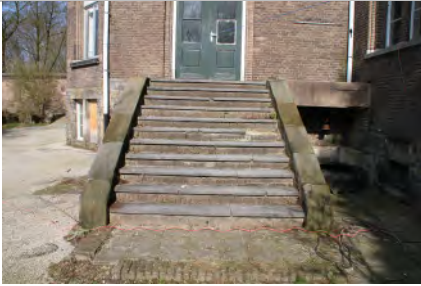
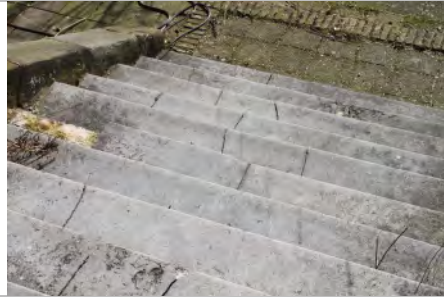
| | | | | | | | |
|---|---|---|---|---|---|---|---|
| W-WB-01-05 | S | HWA's | De HWA's zijn verouderd, slecht aangesloten en lekken. | Vervangen en opnieuw aanbrengen van de HWA's door zinken HWA's (1 st) | 19,2 | M1 | 50.41.01 |

| | | | | | | | |
|---|---|---|---|---|---|---|---|
| W-WB-01-05 | S | Trap, natuursteen | Verkeert in slechte staat. De hardstenen treden van de trap zijn grotendeels gebroken | Opnemen en herleggen natuurstenen treden, bijleveren te kort komend onderhoud | 35 | M1 | 35.22.11 |

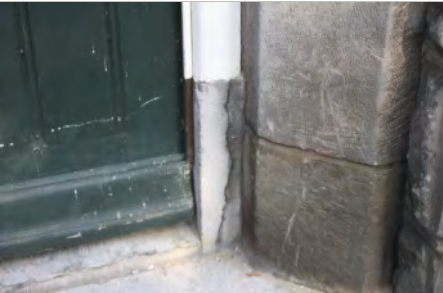
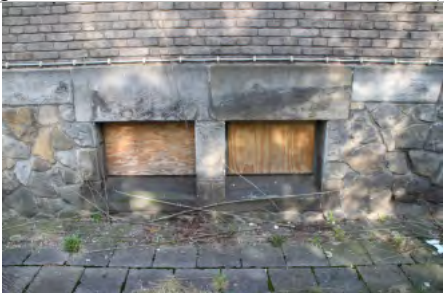
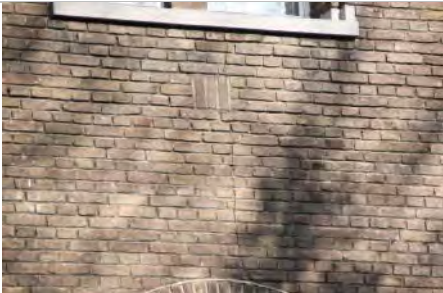
| Locatie | K | Omschrijving | Gebrek | Advies | Hvhd | Ehd | Stabu |
|---|---|---|---|---|---|---|---|
| Z-ZO-01-02 | R | Trasraam, natuursteen rustica | Het trasraam verkeert in goede staat, op enkele plekken aangetast door alg | Nalopen en schoonmaken rustica natuurstenen trasraam | 100 | M2 | 35.06.01 |
| Z-ZO-01-02 | S | Natuursteen, gefrijnd, neut deur | De neut ter plaatse van de deur is gescheurd | Herstellen scheur/vervangen natuurstenen neut deur | 2 | St | 35.35.04 |

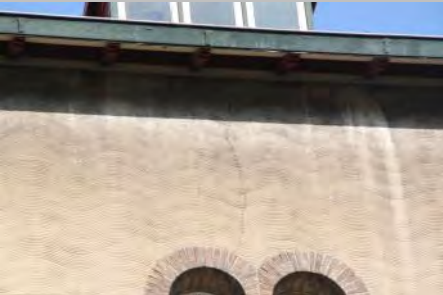
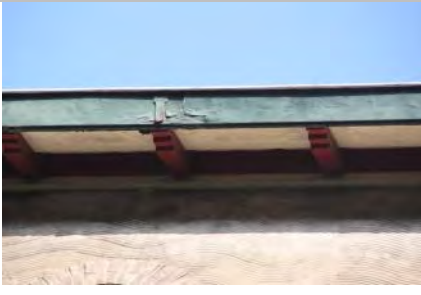
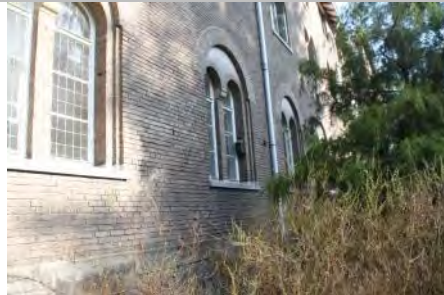
| Locatie | K | Omschrijving | Gebrek | Advies | Hvhd | Ehd | Stabu |
|---|---|---|---|---|---|---|---|
| Z-ZO-01-02 | R | Metselwerk | Het metselwerk verkeert over het algemeen in goede staat, enkele oude ventilatiegaten | Inboeten gaten/ losse stenen max. 4 st | 4 | St | 22.22.01 |
| Z-ZO-01-02 | R | Metselwerk, kruisverband | Verkeert in goede staat, een enkele lichte scheur waargenomen | Inboeten scheuren | 6,5 | M1 | 22.24.01 |

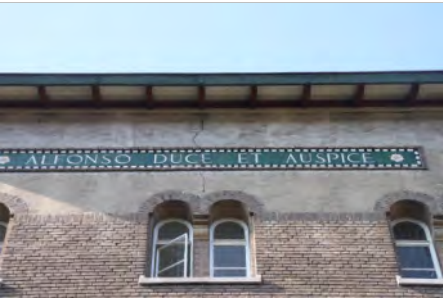
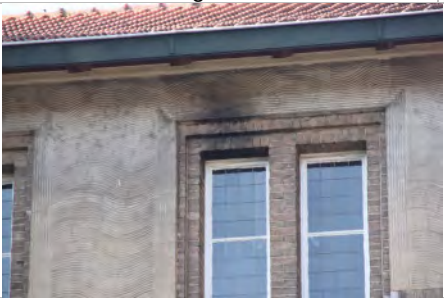
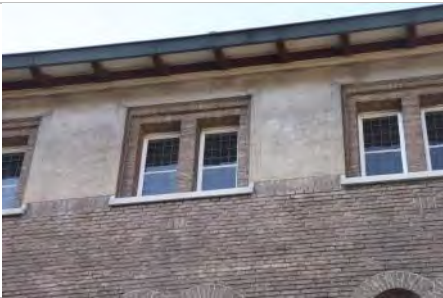
| | | | | | | | |
|---|---|---|---|---|---|---|---|
| O-OZ-01-02 | M | Stucwerk, gefrijnd | Ter plaatse van de scheuren zal na het inboeten van het metselwerk het stucwerk hersteld/aangeheeld moeten worden | Herstellen stucwerk t.p.v. scheuren | 2,5 | M1 | 40.22.01 |
| O-OZ-01-02 | S | Stucwerk, gefrijnd | Het stucwerk van de lange gevel onder de dakrand vertoont veel craquelé en lichte scheuren | Nalopen en herstellen stucwerk | 35 | M2 | 40.22.02 |
| O-OZ-01-02 | R | Metselwerk en stucwerk, brandschade | Tpv van een venster op de bovenste verdieping is het metselwerk en stucwerk aangetast door branddoorslag | Herstellen schoonmaken metselwerk + stucwerk | 1 | Pst | 22.40.01 |
| O-OZ-01-02 | S | Tegelwerk, tableau | Het tegelwerk is ook aangetast door de scheur | Herstellen tegelwerk | 10 | St | 41.32.01 |
| O-OZ-01-02 | R | Voegwerk, terug liggende voeg | Het voegwerk verkeert voor het grootste gedeelte in goede staat, op enkele plekken moet het echter vervangen worden | Vervangen voegwerk 5% | 15 | M2 | 22.72.01 |

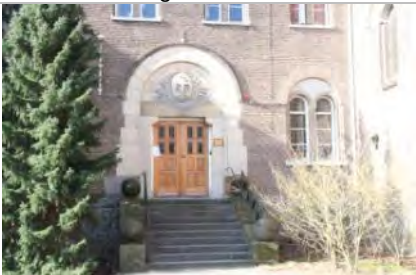
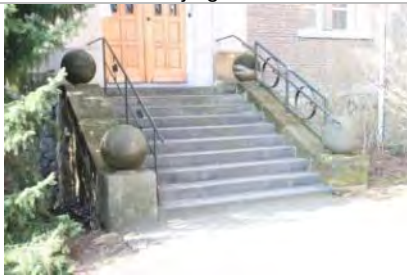
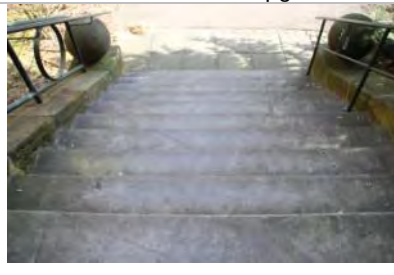
| Locatie | K | Omschrijving | Gebrek | Advies | Hvhd | Ehd | Stabu |
|---|---|---|---|---|---|---|---|
| O-OZ-01-05 | S | HWA's | De HWA's zijn verouderd, slecht aangesloten en lekken. | Vervangen en opnieuw aanbrengen van de HWA's door zinken HWA's (2 st) | 26 | M1 | 50.41.01 |

| Locatie | K | Omschrijving | Gebrek | Advies | Hvhd | Ehd | Stabu |
|---|---|---|---|---|---|---|---|
| O-OZ-01-05 | S | Trap, natuursteen | Verkeert in slechte staat. De hardstenen treden van de trap zijn grotendeels gebroken/gescheurd | Nalopen en herstellen natuursteen trap, scheuren dichtzetten met minerale mortel / opnemen natuurstenen banden, herleggen en bijleveren te kort komend | 30 | M1 | 35.22.12 |
| O-OZ-01-05 | M | Trapboom, natuursteen + rustica | De balusters zijn aangetast door alg en op een paar plekken gescheurd | Schoonmaken natuursteen en rustica zijkanten, herstellen natuursteen met minerale mortel | 20 | M2 | 35.06.01 |

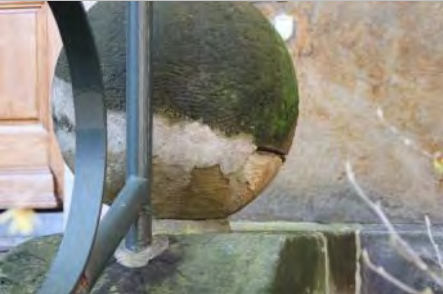
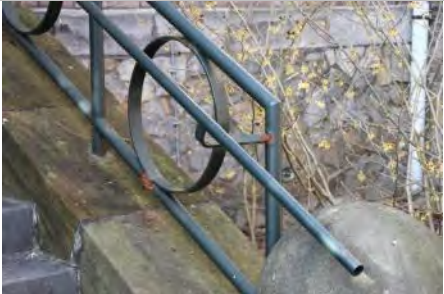
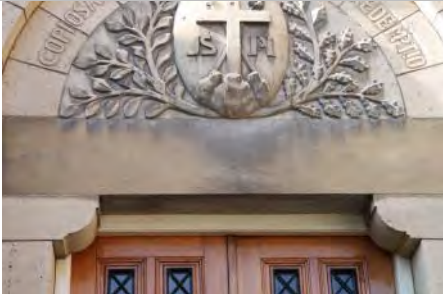
| Locatie | K | Omschrijving | Gebrek | Advies | Hvhd | Ehd | Stabu |
|---|---|---|---|---|---|---|---|
| O-OZ-01-05 | S | Natuursteen bollen, trap | Een van de bollen is doormidden gebroken en in het verleden al hersteld | Nalopen en herstellen natuursteen bol | 1 | St | 35.35.11 |
| O-OZ-01-05 | R | Natuursteen, zandstenen ornament | Boven entree deur, verkeert in redelijke staat. Vertoont craquelé. | Schoonmaken, nalopen en herstellen lichte scheurtjes zandsteen ornament | 1 | Pst | 35.35.01 |

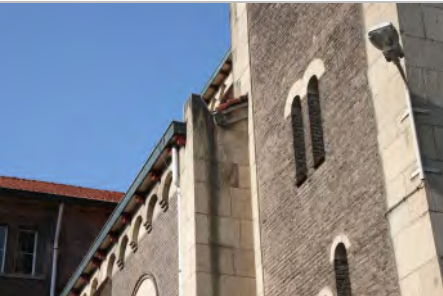
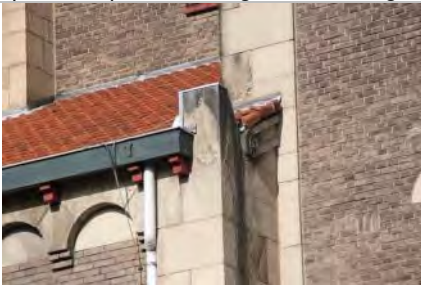
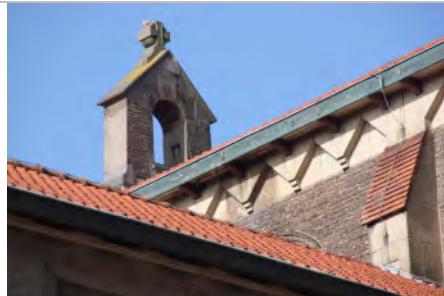
| Locatie | K | Omschrijving | Gebrek | Advies | Hvhd | Ehd | Stabu |
|---|---|---|---|---|---|---|---|
| O-ZK-01-02 | M | Natuursteen, zandsteen steunberen / lisenen | Op meerdere plekken is het zandsteen aangetast/besmet of bros geworden | Nalopen, schoonmaken en herstellen zandsteen | 20 | M2 | 35.07.01 |
| O-ZK-01-02 | S | Natuurstenen blokken | Op enkele plekken zijn de natuursteen blokken in zeer slechte staat | Vervangen blokken | 2 | St | 35.08.01 |

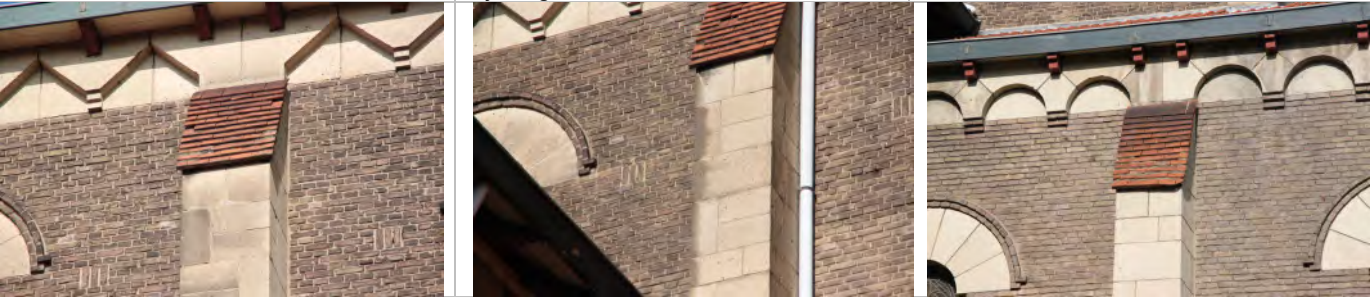
| Locatie | K | Omschrijving | Gebrek | Advies | Hvhd | Ehd | Stabu |
|---|---|---|---|---|---|---|---|
| O-ZK-01-02 | M | Keramiek tegels, dakjes steunberen | De afdakjes van de steunberen verkeren in matige staat. Enkele tegels zijn uitgezakt of ontbreken. | Herstellen afdakjes | 5 | St | 22.41.01 |

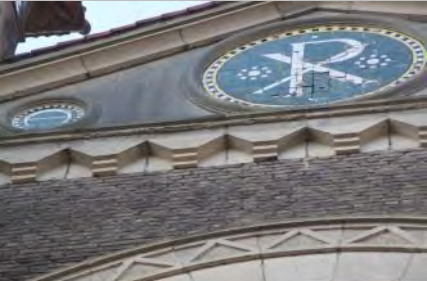
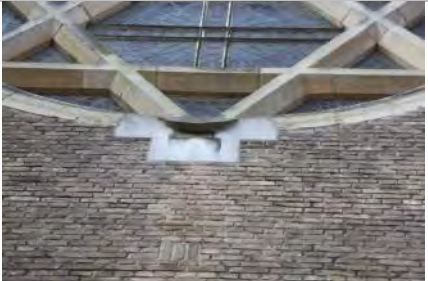
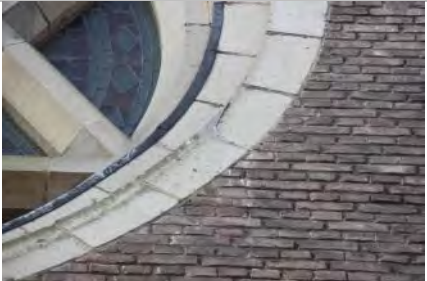
| Locatie | K | Omschrijving | Gebrek | Advies | Hvhd | Ehd | Stabu |
|---|---|---|---|---|---|---|---|
| O-OK-01-02 | R | Natuursteen, zandsteen steunberen / lisenen | Op meerder plekken is het zandsteen aangetast/besmet of bros geworden | Nalopen, schoonmaken en herstellen zandsteen | 40 | M2 | 35.07.01 |
| O-OK-01-02 | M | Natuursteen, roosvenster | Op meerder plekken is het zandsteen aangetast/besmet of bros geworden | Nalopen, schoonmaken en herstellen zandsteen | 20 | M2 | 35.07.02 |
| O-OK-01-02 | Z | Natuurstenen blokken / elementen | Op meerdere plekken zijn de natuursteen blokken/elementen in zeer slechte staat, stukken ontbreken of brokkelen af. O.a. tpv de architraaf, het roosvenster | Vervangen blokken | 10 | St | 35.08.01 |

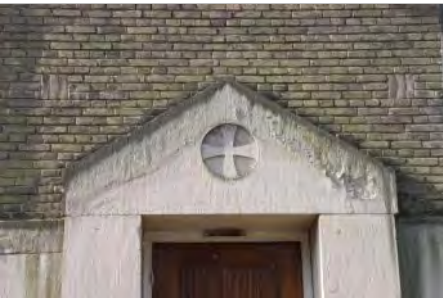
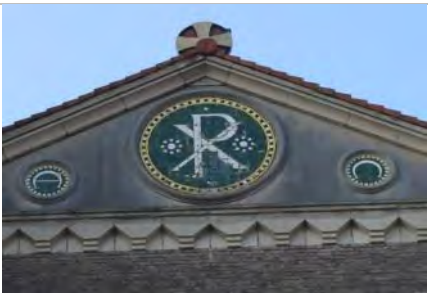
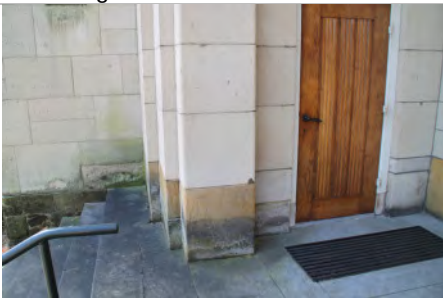
| | | | | | | | |
|---|---|---|---|---|---|---|---|
| O-OK-01-02 | S | Natuursteen, element tpv van enkele deur | Door water is het element gaan eroderen en intussen zeer aangetast | Herstellen met minerale mortel en loden afdekking/ bescherming maken tbv afwatering | 1 | Pst | 33.68.11 |

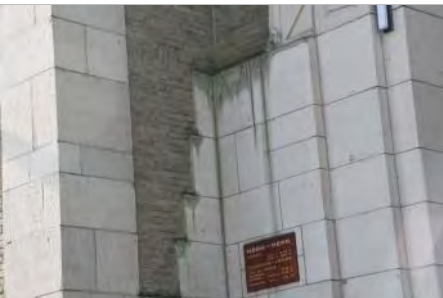
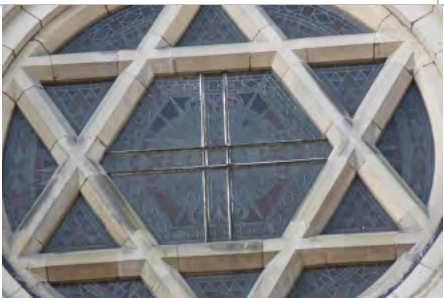
| | | | | | | | |
|---|---|---|---|---|---|---|---|
| O-OK-01-02 | R | Voegwerk, terug liggende voeg | Het voegwerk verkeert voor het grootste gedeelte in goede staat, op enkele plekken moet het echter vervangen worden | Vervangen voegwerk 10% | 35 | M2 | 22.72.01 |
| O-OK-01-02 | M | Tegelwerk, tableau | Het tegelwerk verkeert in matige staat, de tegels zijn aangetast of gebroken | Herstellen tegelwerk tableaux (20-30 st tegels vervangen/repareren) | 3 | St | 41.32.01 |

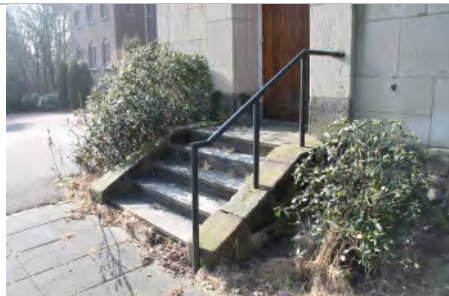
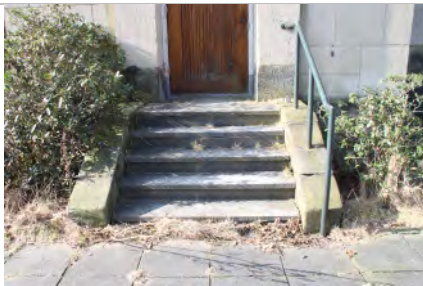
| Locatie | K | Omschrijving | Gebrek | Advies | Hvhd | Ehd | Stabu |
|---|---|---|---|---|---|---|---|
| O-OK-01-05 | S | Trap, natuursteen, toren | Verkeert in redelijk slechte staat. De hardstenen treden van de trap zijn grotendeels gebroken/gescheurd | Nalopen en herstellen natuursteen trap, scheuren dichtzetten met minerale mortel / opnemen natuurstenen banden, herleggen en bijleveren te kort komend | 5 | M1 | 35.22.12 |
| O-OK-01-05 | S | Trapboom, natuursteen + rustica | De balusters zijn aangetast door alg en op een paar plekken gescheurd | Schoonmaken natuursteen en rustica zijkanten, herstellen natuursteen met minerale mortel | 5 | M2 | 35.06.01 |

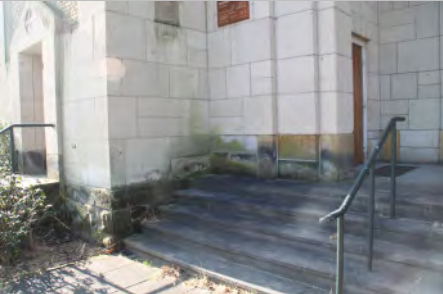
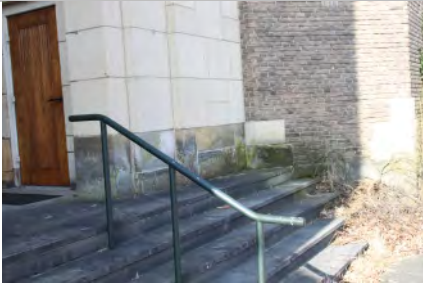
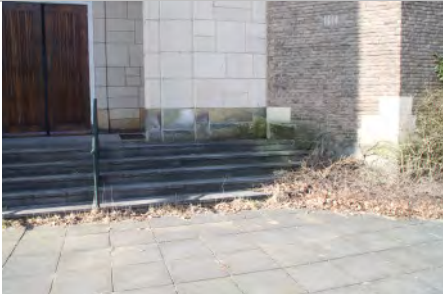
| Locatie | K | Omschrijving | Gebrek | Advies | Hvhd | Ehd | Stabu |
|---|---|---|---|---|---|---|---|
| O-OK-01-05 | R | Balustrade, ijzer | De balustrade verkeert in redelijke staat | Ontroesten/herstellen balustrades | 1 | St | 43.35.01 |
| O-OK-01-05 | R | Trap, natuursteen, hoofdentree | Verkeert in redelijke staat. Weinig schade | Nalopen en herstellen natuursteen trap | 50 | M1 | 35.22.12 |

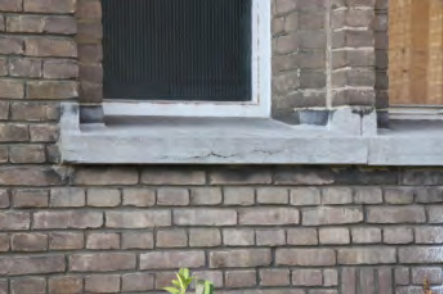
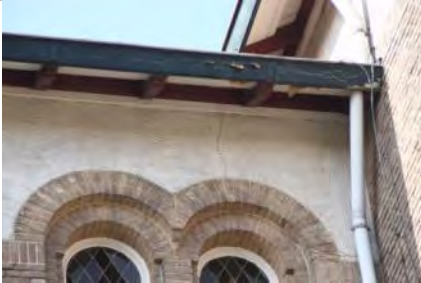
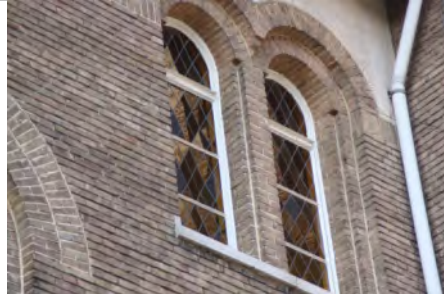
| Locatie | K | Omschrijving | Gebrek | Advies | Hvhd | Ehd | Stabu |
|---|---|---|---|---|---|---|---|
| O-ON-01-02 | M | Metselwerk | Op de rechter uitkragende gevel zitten resten van planten op de gevel | Verwijderen plantenresten / schoonmaken metselwerk | 100 | M2 | 22.06.01 |
| O-ON-01-02 | S | Natuursteen, waterslag | Twee van de waterslagen van de vensters zijn ingescheurd | Herstellen scheur aanhalen natuurstenen dorpel | 2 | St | 35.35.02 |
| O-ON-01-02 | M | Metselwerk, kruisverband | Verkeert in goede staat, een enkele lichte scheur waargenomen | Inboeten scheur | 1 | M1 | 22.24.01 |

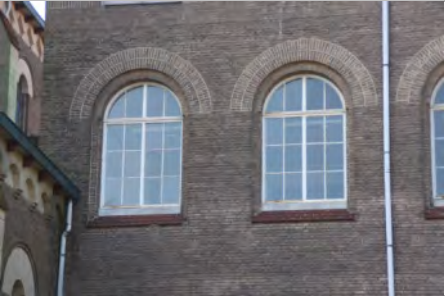
| | | | | | | | |
|---|---|---|---|---|---|---|---|
| O-ON-01-02 | M | Stucwerk, gefrijnd | Ter plaatse van de scheuren zal na het inboeten van het metselwerk het stucwerk hersteld/aangeheeld moeten worden | Herstellen stucwerk t.p.v. scheuren | 1 | M1 | 40.22.01 |

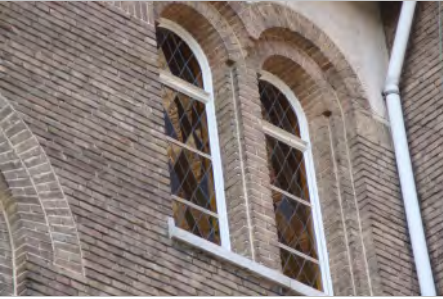
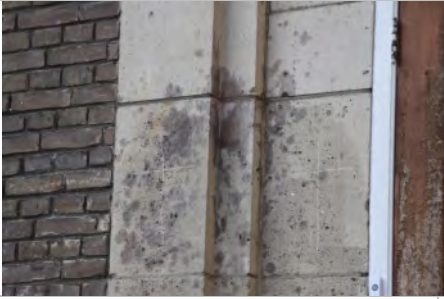
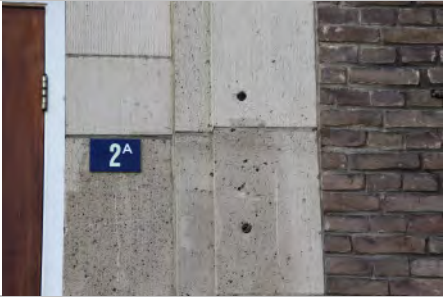
| Locatie | K | Omschrijving | Gebrek | Advies | Hvhd | Ehd | Stabu |
|---|---|---|---|---|---|---|---|
| O-ON-01-03 | R | Glas in lood vensters | Verkeren in redelijke staat, enkele ruitjes zijn gebroken | Nalopen en herstellen glas in lood ruiten | 4 | St | 34.31.01 |

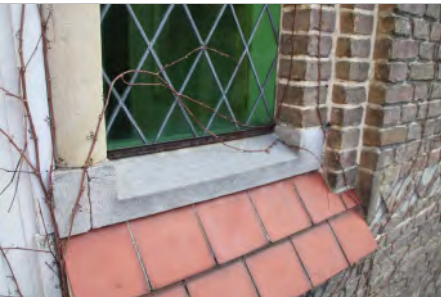
| Locatie | K | Omschrijving | Gebrek | Advies | Hvhd | Ehd | Stabu |
|---|---|---|---|---|---|---|---|
| B-WZ-01-02 | M | Metselwerk | Er zitten oude plantenresten op de gevel | Verwijderen plantenresten / schoonmaken metselwerk 50% | 125 | M2 | 22.06.01 |
| B-WZ-01-02 | R | Natuursteen, onderdorpels | Verkeren in redelijke staat, op een plek is een dorpel gescheurd | Nalopen en scheur dorpel herstellen | 1 | St | 35.35.02 |

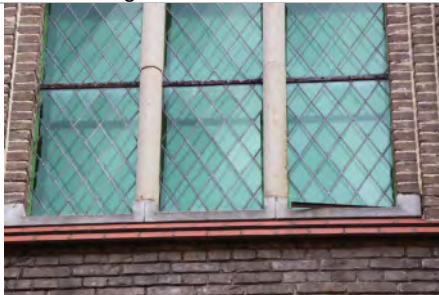
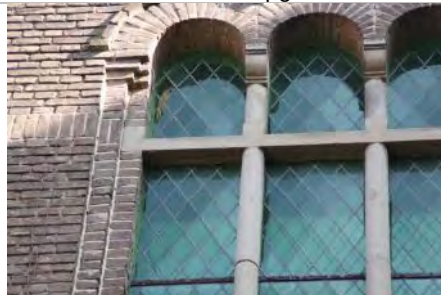
| Locatie | K | Omschrijving | Gebrek | Advies | Hvhd | Ehd | Stabu |
|---|---|---|---|---|---|---|---|
| B-WZ-01-02 | R | Natuursteen, middenstijl | Verkeert in redelijke staat, natuursteen middenstijl is licht aangetast | Nalopen en middenstijl herstellen met minerale mortel | 1 | St | 35.35.03 |
| B-WZ-01-02 | R | Keramiek tegels, waterslag | Verkeren in redelijke staat, op 1 plek is een tegel gebroken | Herstellen waterslagen, inboeten tegelwerk | 1 | St | 22.41.01 |

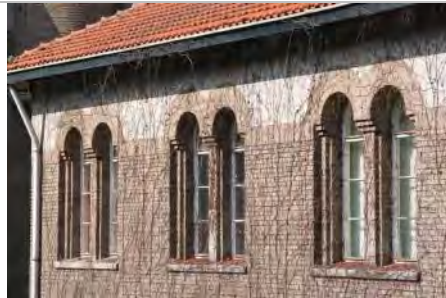
| Locatie | K | Omschrijving | Gebrek | Advies | Hvhd | Ehd | Stabu |
|---|---|---|---|---|---|---|---|
| B-ZO-01-02 | R | Metselwerk | Er zitten oude plantenresten op de gevel | Verwijderen plantenresten / schoonmaken metselwerk | 95 | M2 | 22.06.02 |

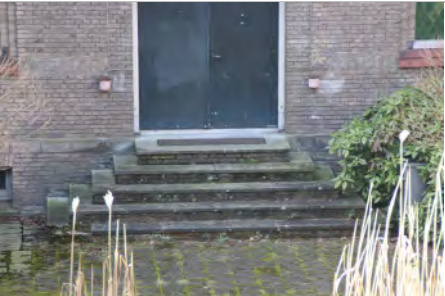
| Locatie | K | Omschrijving | Gebrek | Advies | Hvhd | Ehd | Stabu |
|---|---|---|---|---|---|---|---|
| B-ON-01-05 | M | Trap, metselwerk + natuursteen | Trap verkeert in matige staat, begroeid met mos, natuurstenen dekplaat kapot | Nalopen en herstellen trap, schoonmaken en vervangen dekplaat | 1 | Pst | 22.35.01 |

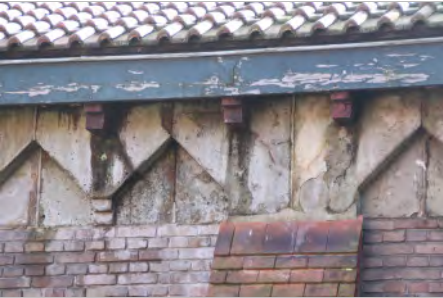
| Locatie | K | Omschrijving | Gebrek | Advies | Hvhd | Ehd | Stabu |
|---|---|---|---|---|---|---|---|
| B-NW-02-02 | R | Natuursteen, zandsteen steunberen / lisenen/ dakranden | Verkeren in redelijke staat, op veel plekken aangetast door alg op enkele plekken geërodeerd | Nalopen, schoonmaken en herstellen zandsteen | 20 | M2 | 35.07.01 |

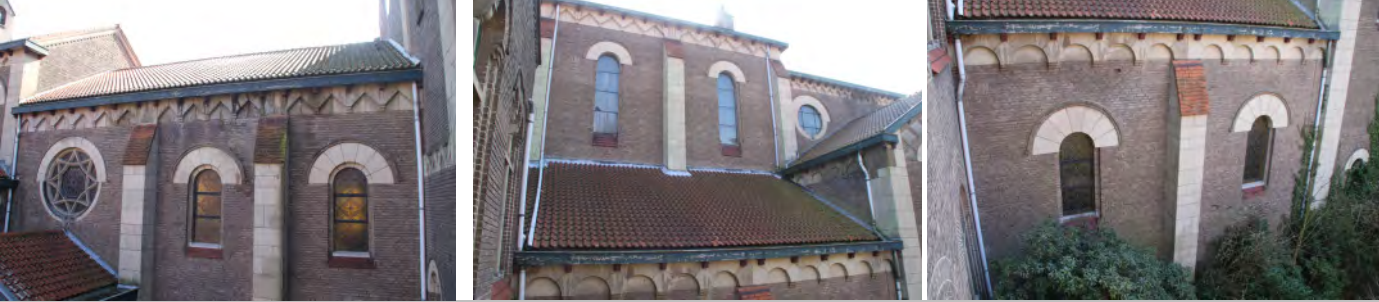
| Locatie | K | Omschrijving | Gebrek | Advies | Hvhd | Ehd | Stabu |
|---|---|---|---|---|---|---|---|
| B-NW-02-02 | M | Keramiek tegels, dakjes steunberen | De afdakjes van de steunberen verkeren in matige staat. Enkele tegels zijn uitgezakt of ontbreken. | Herstellen afdakjes | 5 | St | 22.41.01 |

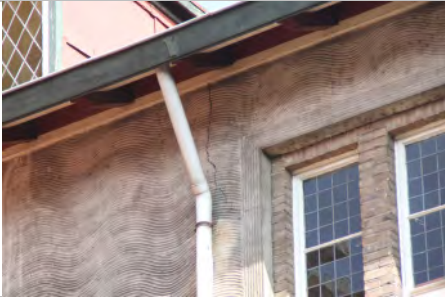
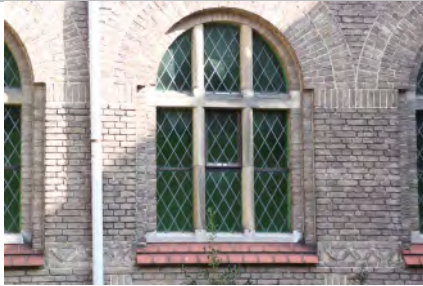
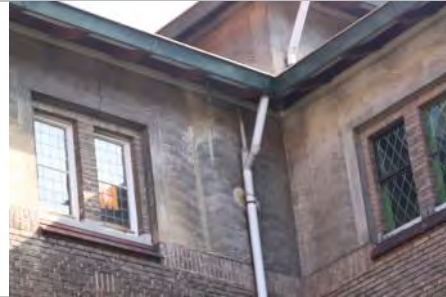
| Locatie | K | Omschrijving | Gebrek | Advies | Hvhd | Ehd | Stabu |
|---|---|---|---|---|---|---|---|
| B-WZ-02-02 | R | Stucwerk, gefrijnd | Het stucwerk onder de dakrand verkeert in redelijke staat, enkele scheuren waargenomen | Dichtzetten scheuren en herstellen stucwerk | 2 | M2 | 40.22.02 |

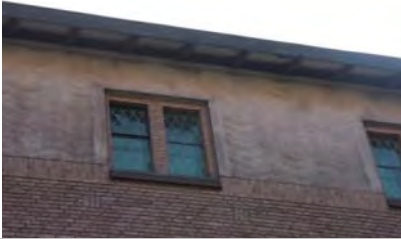
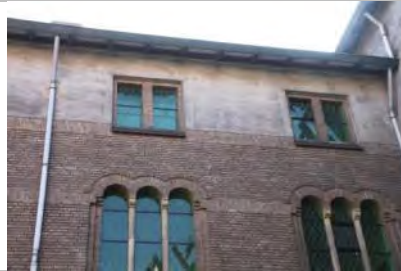
| Locatie | K | Omschrijving | Gebrek | Advies | Hvhd | Ehd | Stabu |
|---|---|---|---|---|---|---|---|
| B-NW-02-02 | R | Voegwerk, terug liggende voeg | Het voegwerk verkeert in redelijke staat, ter plaatse van de entree deels vervangen | Vervangen voegwerk | 10 | M2 | 22.72.01 |
| B-NW-02-02 | R | Stucwerk, gefrijnd | Het stucwerk onder de dakrand verkeert in redelijke staat, enkele scheuren waargenomen | Dichtzetten scheuren en herstellen stucwerk | 3 | M2 | 40.22.02 |

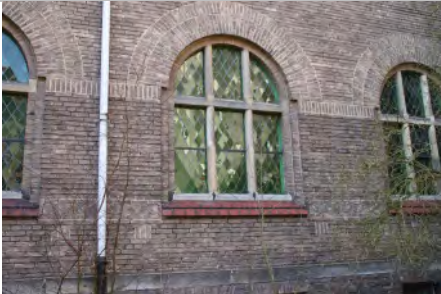
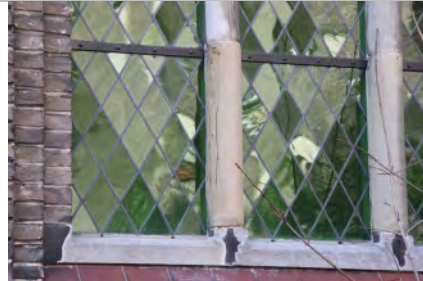
| Locatie | K | Omschrijving | Gebrek | Advies | Hvhd | Ehd | Stabu |
|---|---|---|---|---|---|---|---|
| B-ON-02-02 | S | Natuursteen, middenstijl | Een van de middenstijlen is gescheurd | Vervangen natuurstenen middenstijl | 0,5 | M1 | 35.10.01 |

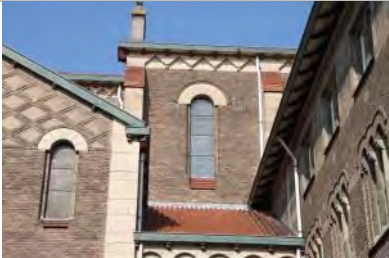
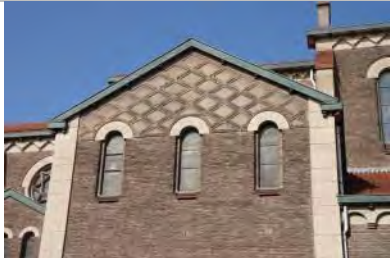
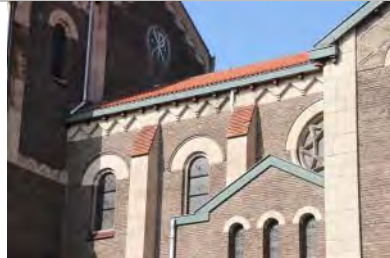
| Locatie | K | Omschrijving | Gebrek | Advies | Hvhd | Ehd | Stabu |
|---|---|---|---|---|---|---|---|
| B-ZO-02-02 | M | Keramiek tegels, dakjes steunberen | De afdakjes van de steunberen verkeren in matige staat. Enkele tegels zijn uitgezakt of ontbreken. | Herstellen afdakjes | 4 | St | 22.41.01 |

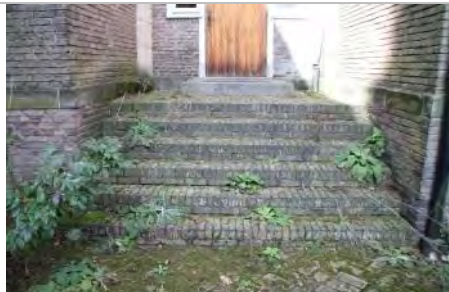
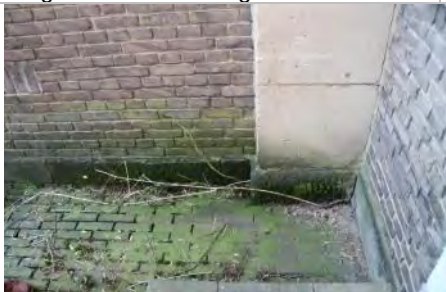
| Locatie | K | Omschrijving | Gebrek | Advies | Hvhd | Ehd | Stabu |
|---|---|---|---|---|---|---|---|
| B-ZO-02-05 | M | Metselwerk trap | Trap is begroeid met planten en aangetast door mos/alg | Schoonmaken metselwerk trap en rondom en herstellen voegen trap | 1 | Pst | 22.06.72 |

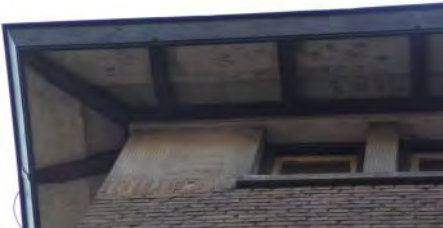
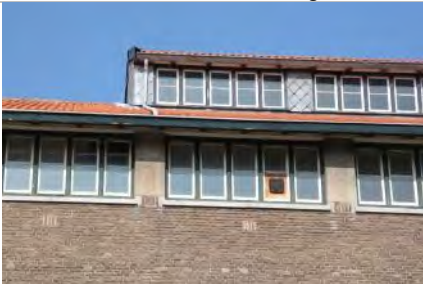
| Locatie | K | Omschrijving | Gebrek | Advies | Hvhd | Ehd | Stabu |
|---|---|---|---|---|---|---|---|
| N-DK-01-04 | M | Gootbodern, hout incl. klossen | Op veel plekken verkeert het hout in matige staat | Nalopen en herstellen gootbodern | 177 | M1 | 24.50.01 |
| N-DK-01-04 | M | Gootbodern, hout incl. klossen | Op veel plekken verkeert het hout in matige staat | Vervangen gootbodern 15% | 27 | M1 | 24.50.02 |
| N-DK-01-04 | M | Gootbodern, hout, schilderwerk | Schilderwerk verkeert in matige staat | Schilderen gootbodern | 177 | M1 | 46.50.01 |

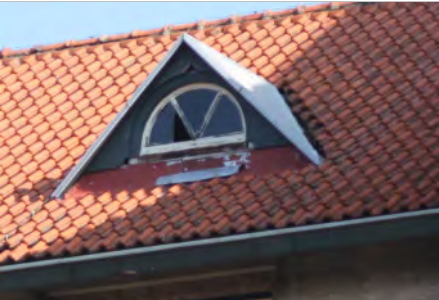
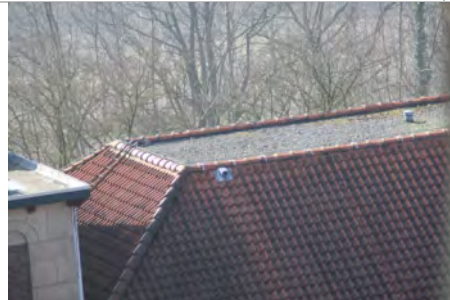
| Locatie | K | Omschrijving | Gebrek | Advies | Hvhd | Ehd | Stabu |
|---|---|---|---|---|---|---|---|
| W-DK-02-03 | S | Dakkapellen (driehoekig), kozijn + raam, hout | Verkeert in slechte staat | Vervangen houtwerk van kozijn en raam ter plaatste van de dakkapellen (0,5 M2) | 7 | St | 33.31.01 |

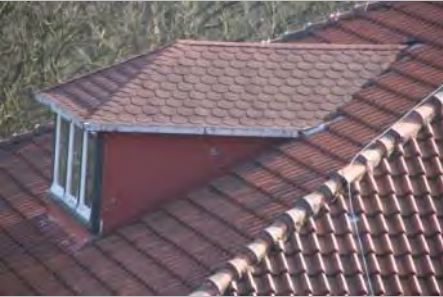
| Locatie | K | Omschrijving | Gebrek | Advies | Hvhd | Ehd | Stabu |
|---|---|---|---|---|---|---|---|
| W-DK-03-03 | S | Dakkapellen (driehoekig), kozijn + raam, hout | Verkeert in slechte staat | Vervangen houtwerk van kozijn en raam ter plaatste van de dakkapellen (0,5 M2) | 3 | St | 30.33.01 |
| W-DK-03-03 | M | Dakkapellen (groot), kozijn + ramen | Verkeert in matige staat | Nalopen en herstellen kozijn dakkapel | 2 | St | 30.33.02 |

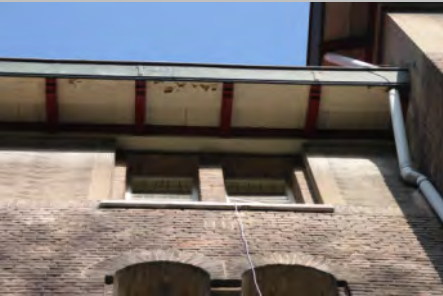
| Locatie | K | Omschrijving | Gebrek | Advies | Hvhd | Ehd | Stabu |
|---|---|---|---|---|---|---|---|
| W-DK-04-03 | G | Dakpannen, Romeanse terracotta pan | Verkeren in goede staat | Dakvlak nalopen en eventueel enkele pannen vervangen | 366 | M2 | 33.23.01 |

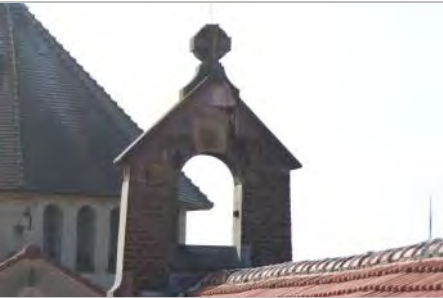
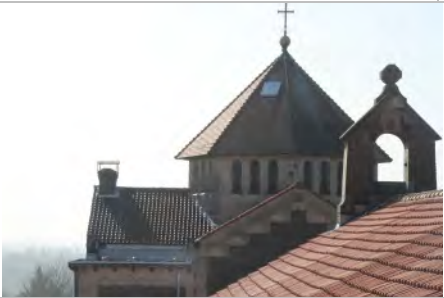
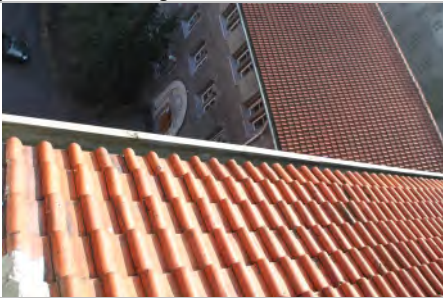
| Locatie | K | Omschrijving | Gebrek | Advies | Hvhd | Ehd | Stabu |
|---|---|---|---|---|---|---|---|
| W-DK-07-03 | G | Dakpannen, Romaanse terracotta pan | Verkeren in goede staat | Dakvlak nalopen en eventueel enkele pannen vervangen | 1033 | M2 | 33.23.01 |
| W-DK-07-03 | R | Nokvorsten, Romaanse terracotta pan | Verkeren in redelijke staat | Nokvorsten nalopen en eventueel enkele pannen vervangen | 74 | M1 | 33.24.01 |

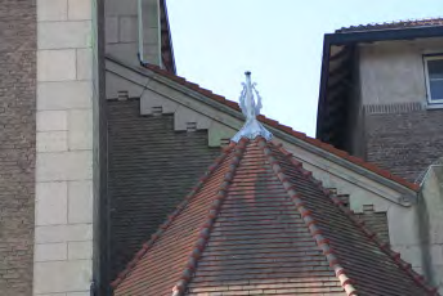
| Locatie | K | Omschrijving | Gebrek | Advies | Hvhd | Ehd | Stabu |
|---|---|---|---|---|---|---|---|
| W-DK-07-04 | M | Gootbodern, hout incl. klossen | Op veel plekken verkeert het hout in matige staat | Nalopen en herstellen gootbodern | 176 | M1 | 24.50.01 |
| W-DK-07-04 | M | Gootbodern, hout incl. klossen | Op veel plekken verkeert het hout in matige staat | Vervangen gootbodern 15% | 26,4 | M1 | 24.50.02 |
| W-DK-07-04 | M | Gootbodern, hout, schilderwerk | Schilderwerk verkeert in matige staat | Schilderen gootbodern | 176 | M1 | 46.50.01 |
| W-DK-07-04 | R | Nok/Muurlood tpv dakopbouw | Verkeert in redelijke staat | Nalopen en herstellen nok/muurlood | 30 | M1 | 33.68.01 |

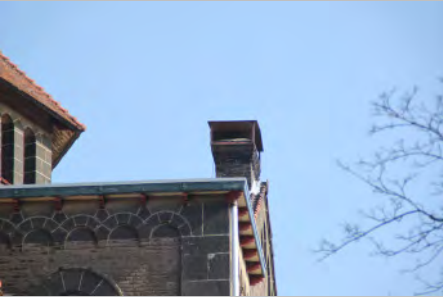
| Locatie | K | Omschrijving | Gebrek | Advies | Hvhd | Ehd | Stabu |
|---|---|---|---|---|---|---|---|
| B-DK-08-03 | M | Bitumen dakbedekking | Muurlood is matig aangebracht en versleten | Muurlood/dakrand vervangen rondom | 78 | M1 | 33.68.01 |
| B-DK-08-03 | M | Metselwerk, schoorsteen | Het metselwerk van de schoorsteen verkeert in matige staat | Opnieuw opmetselen schoorsteen | 1 | Pst | 22.33.01 |
