Bomeneffectanalyse

79 bomen  
Neboklooster  
Nijmegen

Onze referentie: 193601

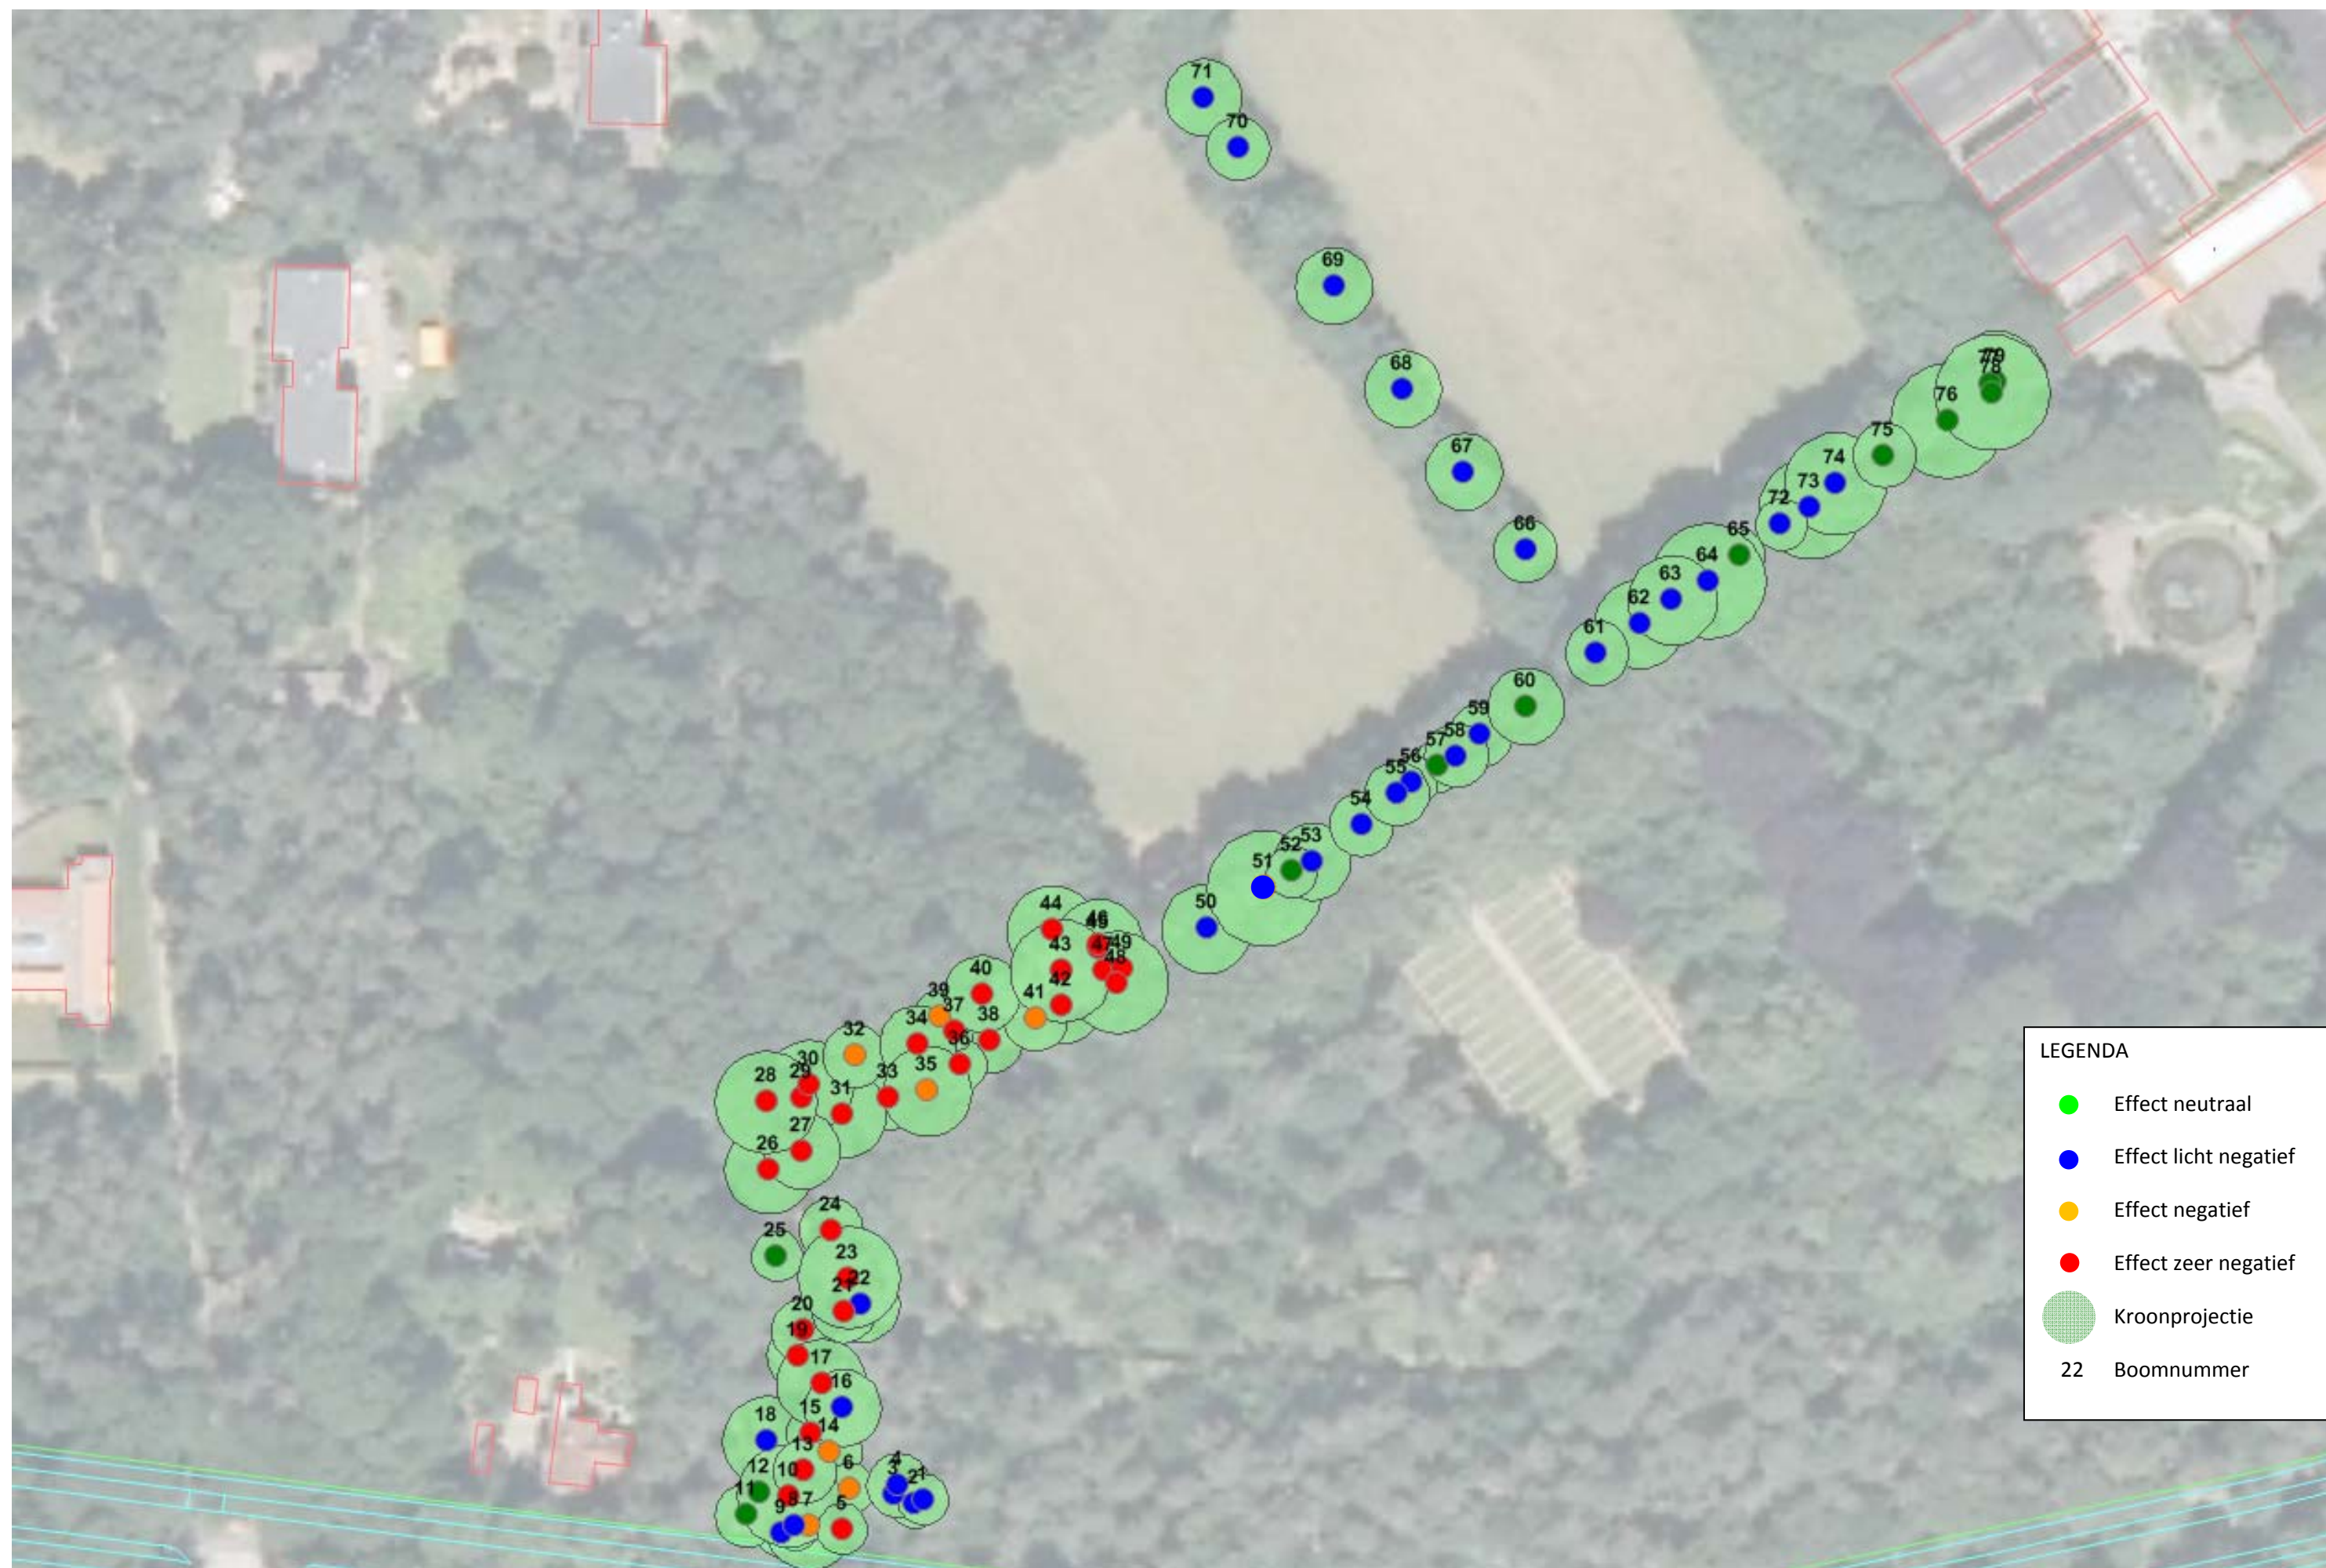
Themakaart effectanalyse

De realisatie gaat gepaard met onacceptabel verlies van wortels. Hierdoor ontstaat conditieverlies, boomsterfte of instabiliteit. De te verwachten schades vormen invalspoorten voor parasitaire schimmels. Bij boom 6, 7, 14, 32, 35, 39 en 41 zal het wortelverlies naar verwachting meer dan 30% bedragen.
