# Onderzoeksrapportage

Bomen effect analyse perceel Vossenlaan 76,  
Nijmegen

Martijn van der Spoel  
20 juni 2014

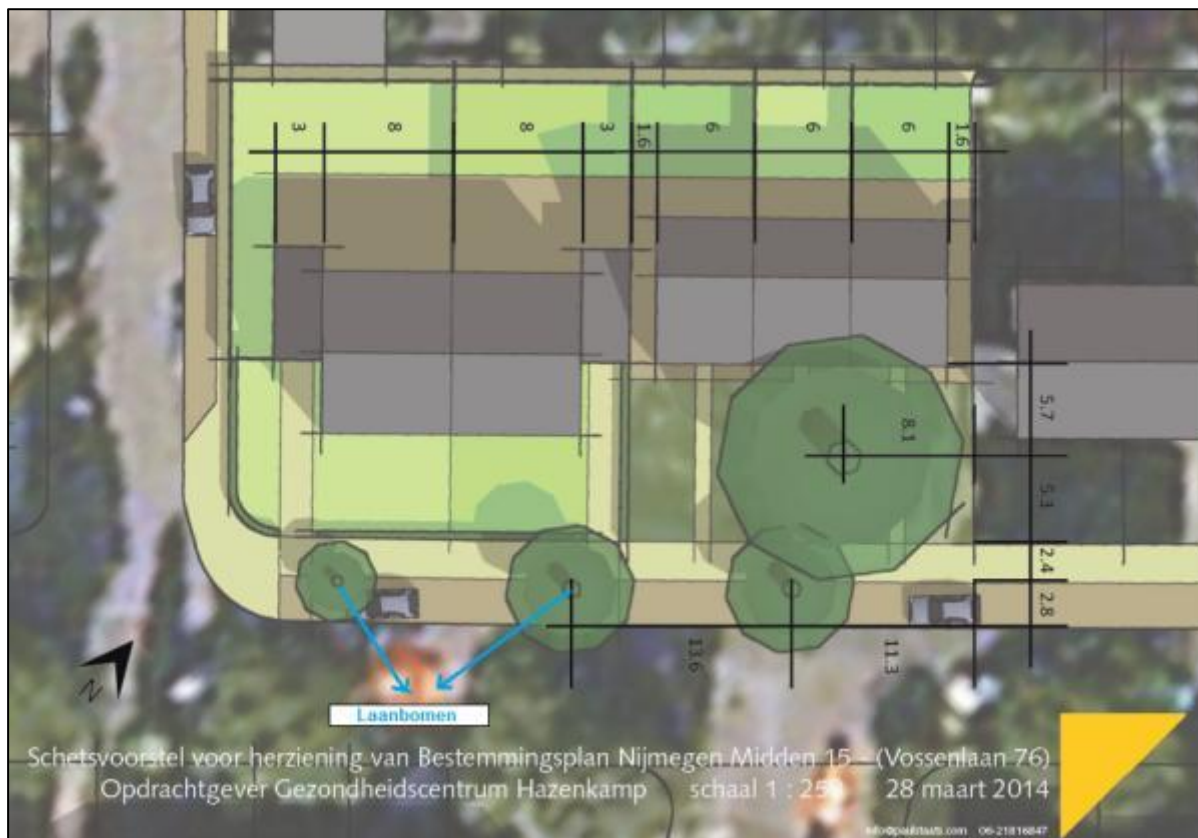
**Afbeelding 2:** nieuwe situatie

De drie laanbomen staan buiten de bouwgrens, hier zullen geen werkzaamheden plaatsvinden. Nabij boom 1 en boom 2 zijn inritten gepland naar de 2-onder-1-kap woningen.
