# Boom Effect Analyse

3 Zomereiken winkelcentrum Weezenhof

| Project | BEA Winkelcentrum Weezenhof |
| Datum | 19-06-2022 |

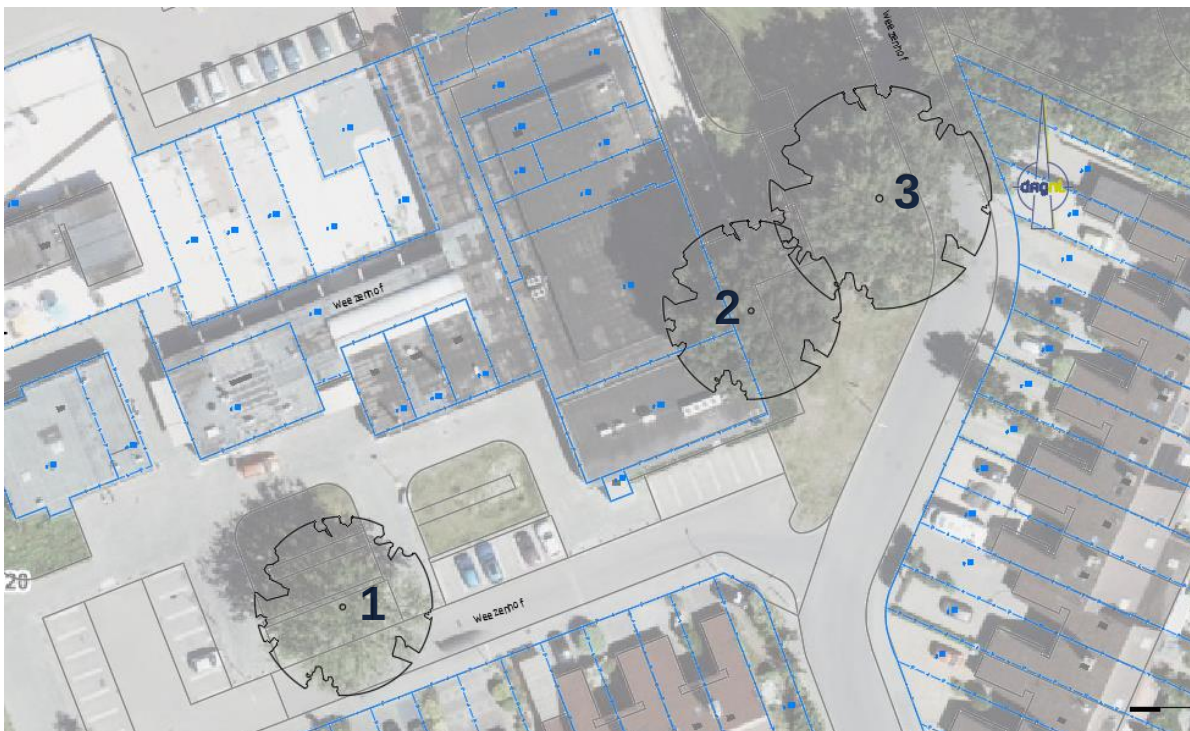
Figuur 1: projectgebied met de 3 aangewezen Zomereiken (geprojecteerd op de bestaande situatie)

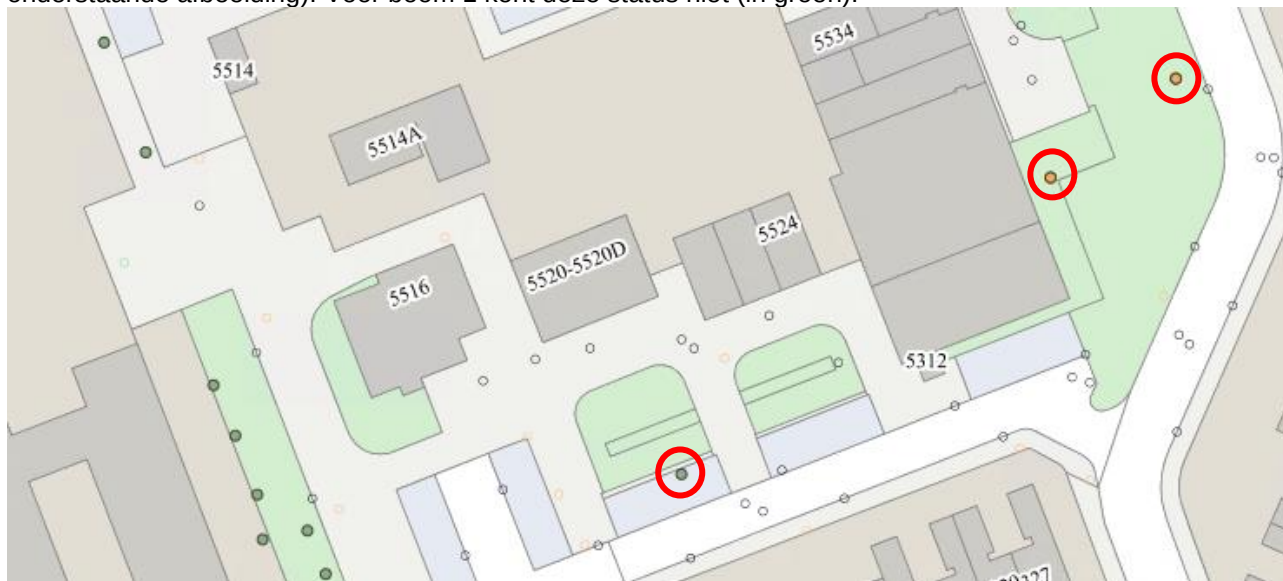
De Groenatlas van de gemeente Nijmegen heeft boom 2 en 3 aangemerkt als waardevolle boom (in oranje op onderstaande afbeelding). Voor boom 1 kent deze status niet (in groen).

Figuur 5: Groenatlas gemeente Nijmegen, waarop bomen 2 en 3 zijn aangemerkt als waardevolle boom (oranje)
