# Adviesnotitie Bomen Effect Analyse

| Projectlocatie | Zonneheuvelweg 20a, Oosterbeek |
| Datum | 14 december 2023 |
| Opgesteld door | dhr. T. (Tim) van Dalen MSc. (ETT) |

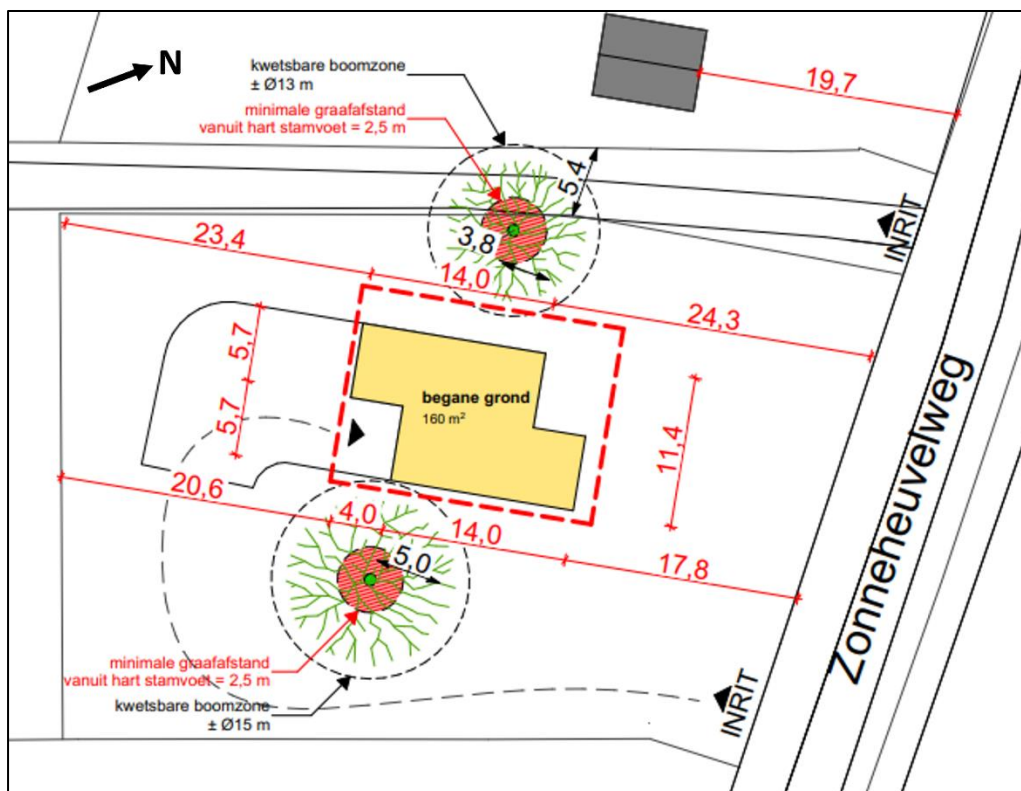
Afb. 2: uitsnede van een ontwerptekening met afmetingen in meters; bovenaanzicht. Bron: Strategie architecten, d.d. 07-04-2023.

De locatie van de woning zoals deze is ingetekend in afb. 2 bevindt zich ruim binnen de theoretische minimale graafafstanden van de bomen 3 en 4. Dit betekent dat deze bomen veel wortelschade oplopen tijdens de bouwwerkzaamheden waardoor deze bomen niet duurzaam te behouden zijn. De bomen 1 en 2 bevinden zich buiten de theoretische minimale graafafstanden van de woning. Dit betekent dat ook de meeste graaf- en bouwwerkzaamheden zich buiten de minimale graafstanden voordoen en de wortelschade mogelijk beperkt is. Wel vinden bouwwerkzaamheden plaats binnen de kwetsbare boomzone. Hierdoor bestaat vooral risico op bodemverdichting en aanrij schade.

De locatie van de nieuwe woning naar het noorden verplaatsen, buiten de minimale graafafstand van 1,5 meter vanaf het hart van de stamvoet. Hierdoor blijft de wortel schade beperkt. In dat geval gelden ook de randvoorwaarden uit tabel 2.

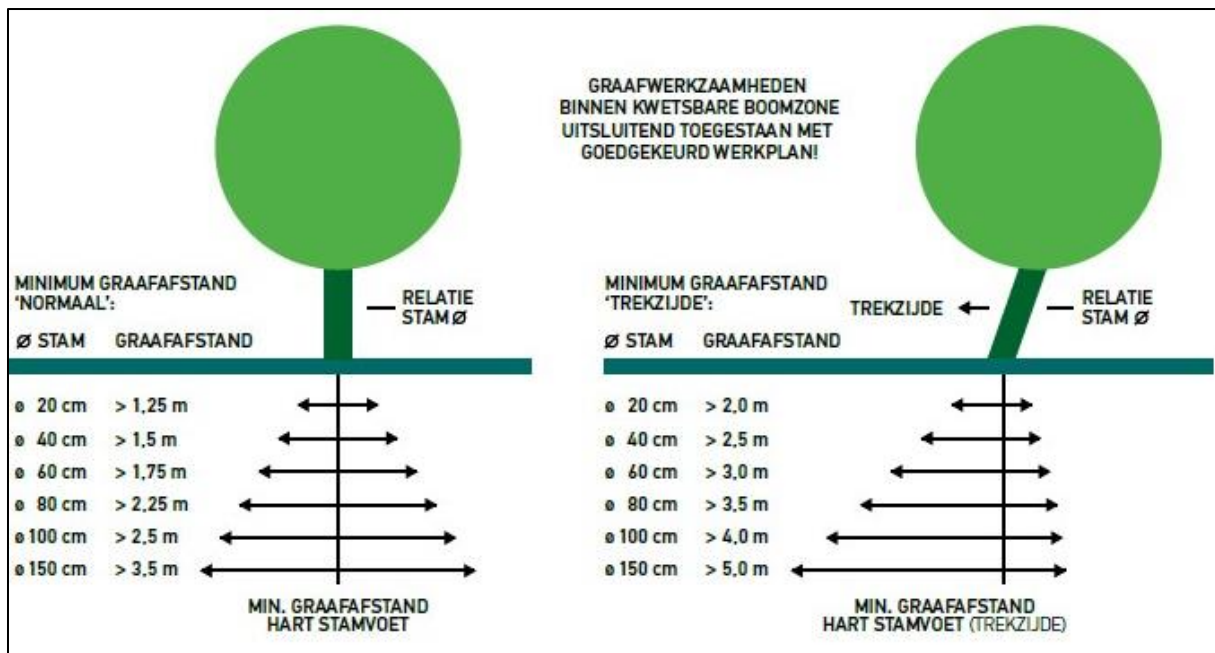
Bij de uitvoering van de plannen moeten werkzaamheden (tabel 1) worden uitgevoerd binnen de zogenaamde kwetsbare boomzone. De kwetsbare boomzone is de zone rond de boom tot 1,5 m buiten de kroonprojectie, zie afb. 5. Dit is een mogelijk knelpunt voor behoud van de bomen.

Afb. 5: links de (schematische) weergave van de kwetsbare boomzone volgens art. 2.16 Handboek Bomen. Rechts de (schematische) weergave van de minimale graafafstand volgens art. 2.50 Handboek Bomen

| Nr. | Knelpunt | Randvoorwaarden |
|---|---|---|
| 1, 2, 5 en 6 | Kroon-/stam(voet)-/bodemschade:<br> zwaar verkeer, machines en opslag;<br> bouwen woning;<br> aanleg verhard terras zuidzijde woning. | waar mogelijk vooraf de kwetsbare boomzones (afb. 5) afzetten met bouwhekken. Indien dit niet mogelijk is, geldt het volgende: <ul style="list-style-type: none"> <li>o vooraf stambekisting aanbrengen;</li> <li>o snoeien i.v.m. voldoende doorrijhoogte werkverkeer;</li> <li>o rijplaten plaatsen als zwaar werkverkeer in de kwetsbare boomzone moet rijden;</li> </ul> geen opslag van materiaal en materieel binnen de kwetsbare boomzone;<br> niet graven binnen minimale graafafstanden. |

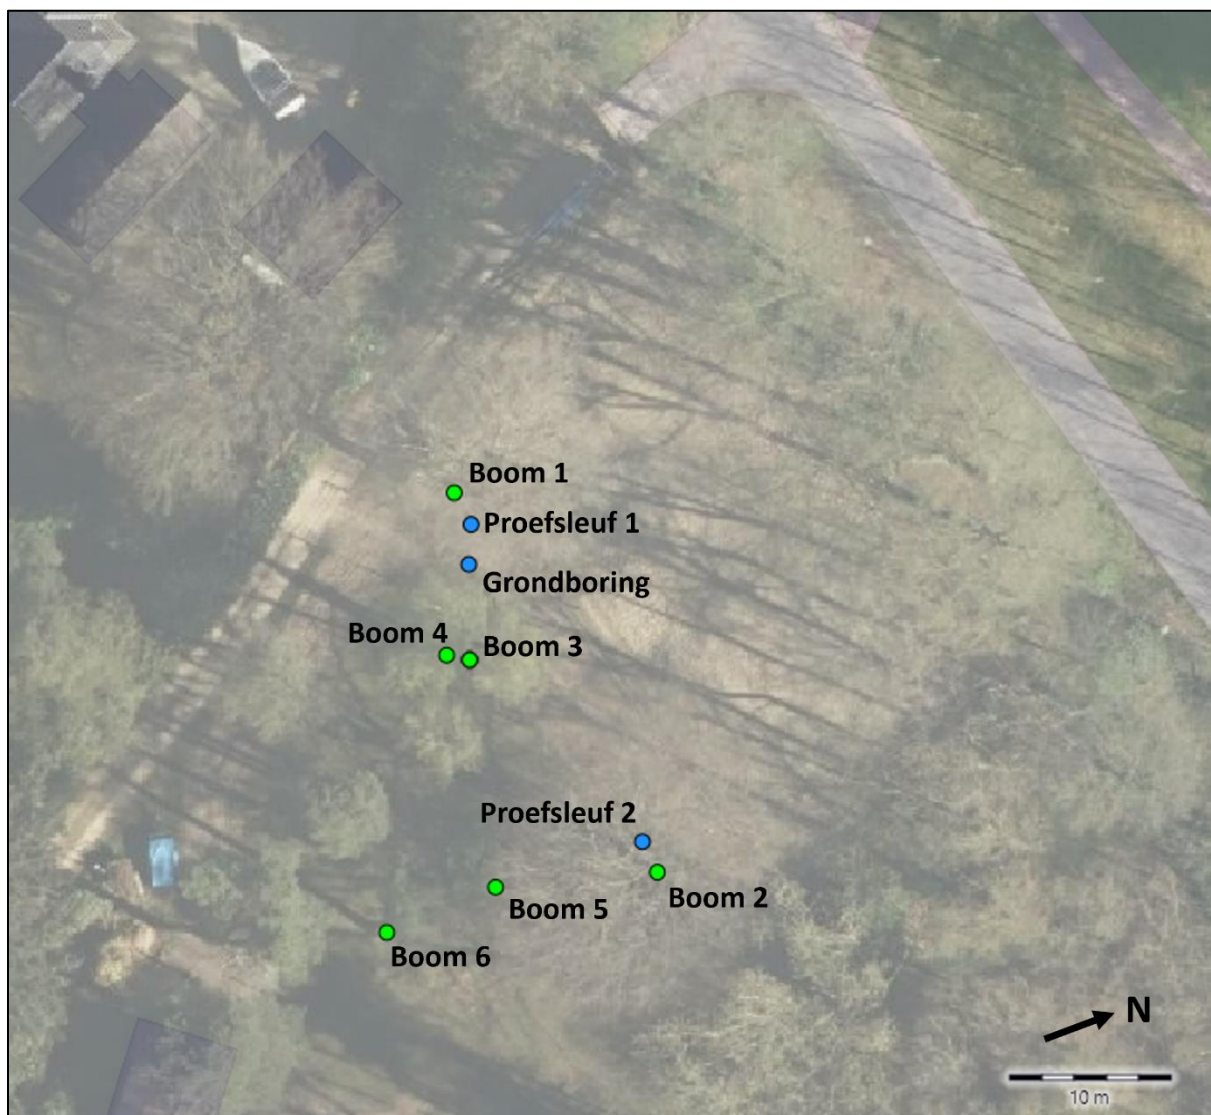
## Bijlage 1. Overzichtskaart

Onderstaande kaart toont de zes boompunten en de locaties van de proefsleuven en grondboring. De nummering van de boompunten correspondeert met de nummers in de bomenlijst (bijlage 2).
