# RAPPORTAGE

Bomen Effect Analyse bij diverse bomen op 4 locaties op het  
terrein van landgoed Middachten

Terra Nostra

21 januari 2016

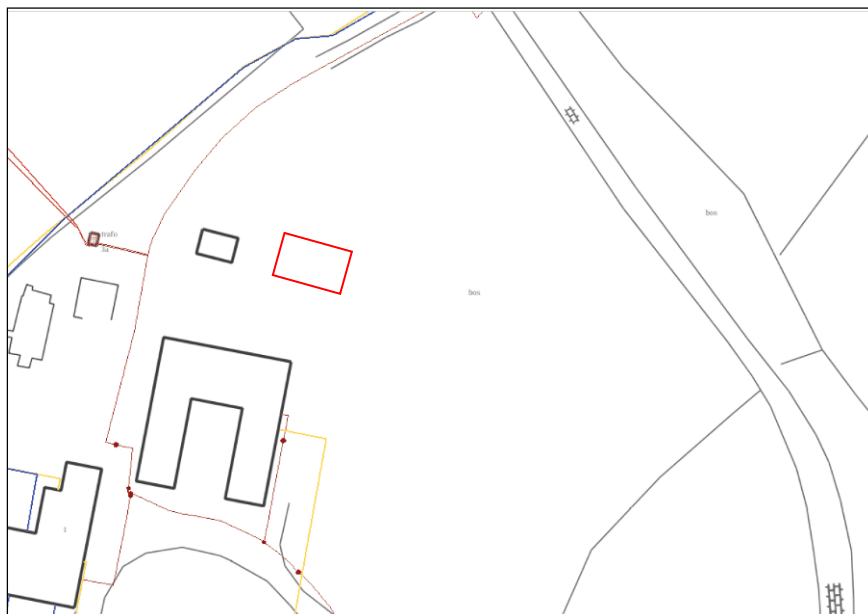
Figuur 6: Situering van kabels en leidingen.

In figuur 6 is de locatie van kabels en leidingen weergegeven. De locatie van de beoogde beheergebouw I is met een rood vierkant weergegeven. Op deze locatie zijn geen kabels en leidingen geregistreerd.
