# Bouwhistorische quickscan

Waterstraat 3

**dr. S.M. van den Bergh**  
**Gelders Genootschap**  
**Februari 2010**

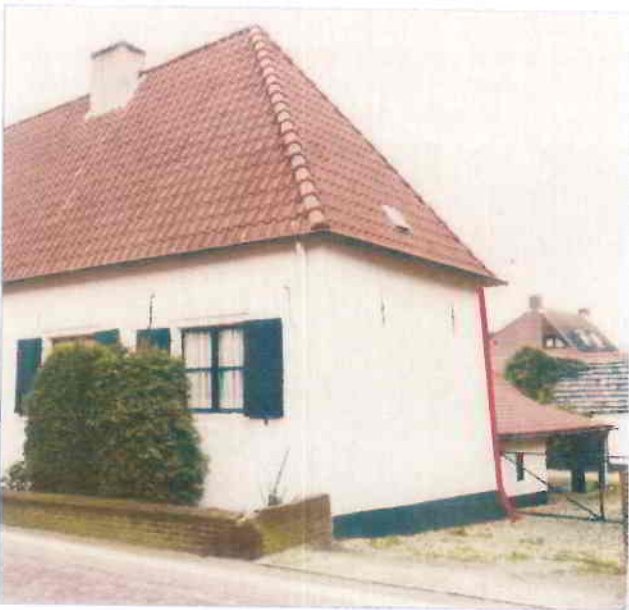
9 Afbeelding 8 – Duidelijk is te zien hoe de zijgevel van het achterhuis voorbij die van het voorhuis steekt (rode ellips).
