# Quick-scan natuurtoets

Loodsen Elijzen Holding B.V  
Broekstraat 31, Klarenbeek

Datum: 13 mei 2013

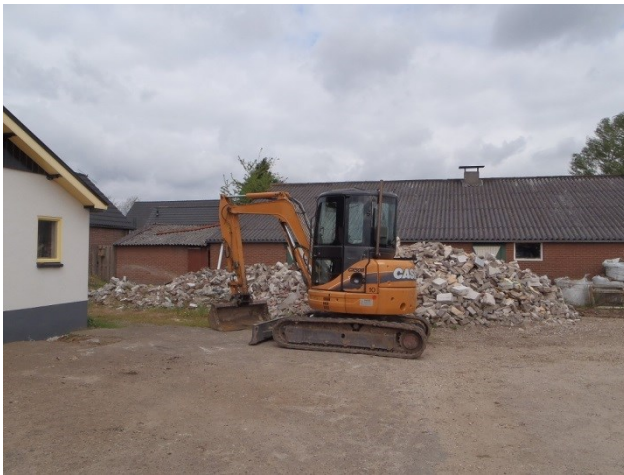
**Foto 5:** vervallen schuur en voormalige verstalling zijn op de achtergrond zichtbaar. De foto geeft ook een goed beeld van de erfverharding.

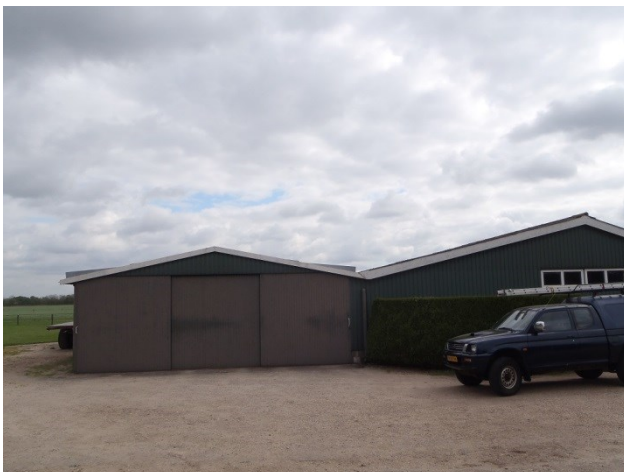
**Foto 6:** links de houtenschuur en rechts is de stalenschuur zichtbaar.
