# ASBESTINVENTARISATIERAPPORT

## Woning en opstallen Gravenstraat 7 7383 RH VOORST

**Projectnummer** : 2108928, Versie rapport: 1  
**Datum onderzoek** : 14 september 2021 & 27 september 2021  
**Uitgevoerd door (DIA)/ Ascert-code** : G. van de Velde / 04E-040621-140739

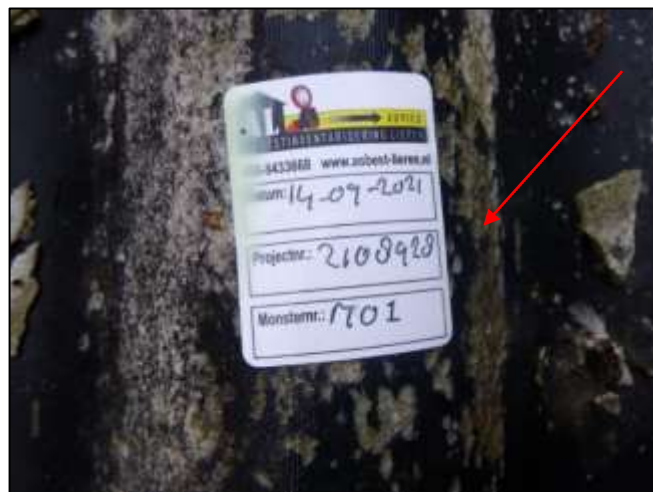
Foto 8: In een container: Golfplaten & restanten plaatmateriaal (Bron 1) (Asbesthoudend)

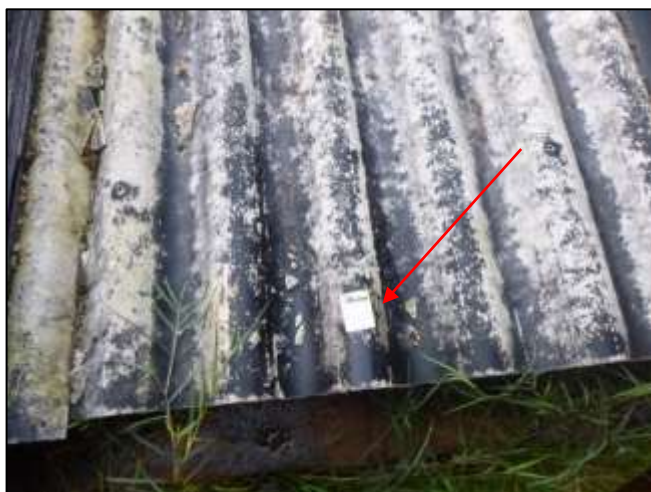
Foto 9: In een container: Golfplaten & restanten plaatmateriaal (Bron 1) (Asbesthoudend)

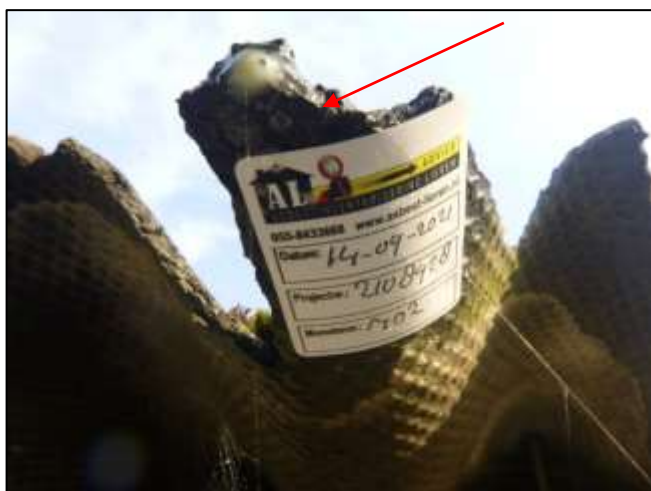
Foto 11: Schuur 1 & 2: Golfplaten dak incl. overlap & toebehoren (Bron 2) (Asbesthoudend)

Het saneringsbedrijf zal erop moeten toezien dat de golfplaten van het dak van de schuur kunnen overlappen op de naastliggende schuren/panden. Vooraf beoordelen of bij verwijdering van de overlapping geen schade kan ontstaan door lekkage en/of openliggende bebouwing.

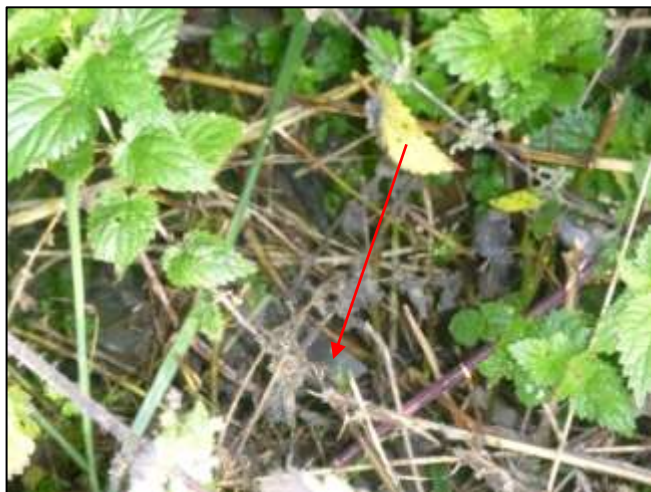
Foto 15: Maaiveld naast schuur 1: Restanten golfplaat (Bron 13) (Asbesthoudend)

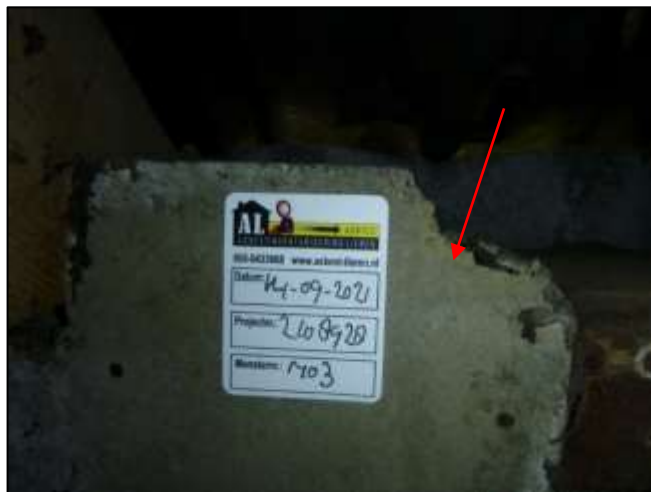
Foto 16: Schuur 1, verdieping: Vlakke plaat (Bron 3) (Asbesthoudend)

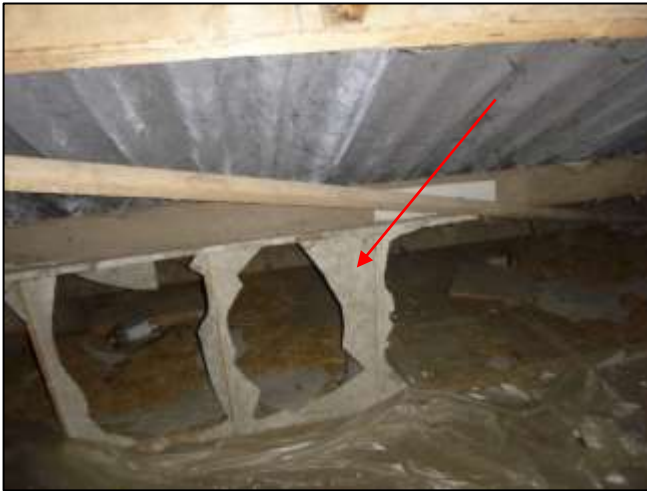
Foto 19: Schuur 1, verdieping: Restanten vlakke plaat (Bron 17)  
 (Asbesthoudend)

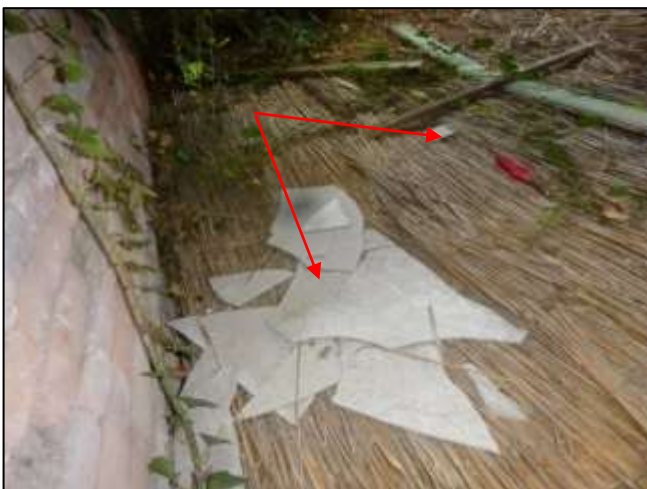
Foto 23: Schuur 1 & 2, verdieping: Restanten vlakke plaat (Bron 18)  
 (Asbesthoudend)

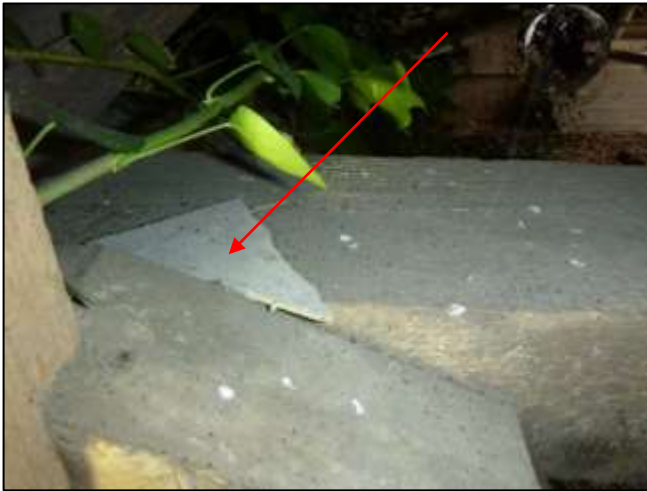
Foto 25: Schuur 1 & 2, verdieping: Restanten vlakke plaat (Bron 18) (Asbesthoudend)

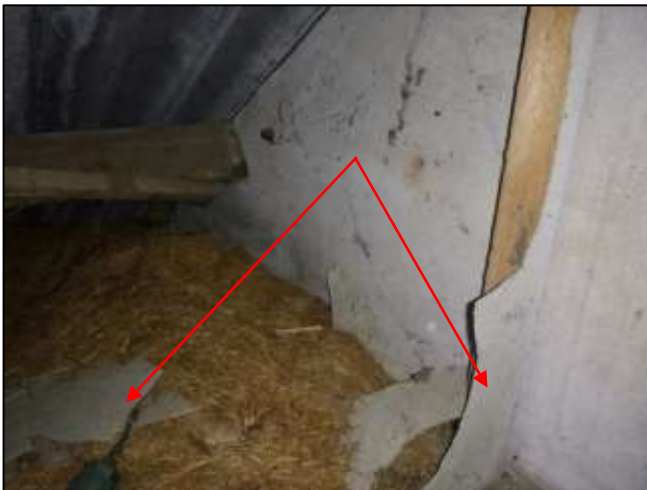
Foto 27: Schuur 1, verdieping: Restanten vlakke plaat (Bron 17) (Asbesthoudend) & Schuur 1 & 2, verdieping: Restanten vlakke plaat (Bron 18) (Asbesthoudend)

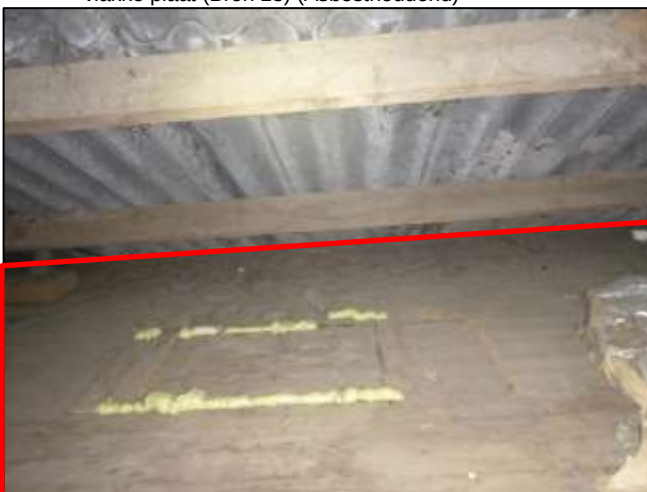
Foto 29: Schuur 1, verdieping: Restanten golfplaat (Bron 15) (Asbesthoudend)

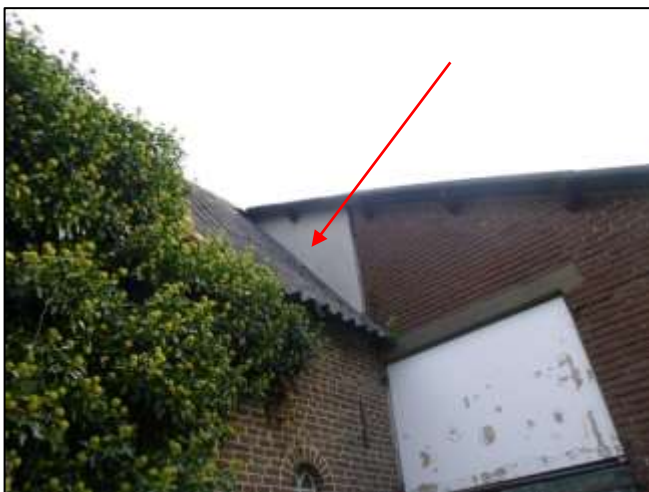
Foto 47: Gevel schuur 1: Vlakke plaat (Bron 19) (Asbesthoudend)

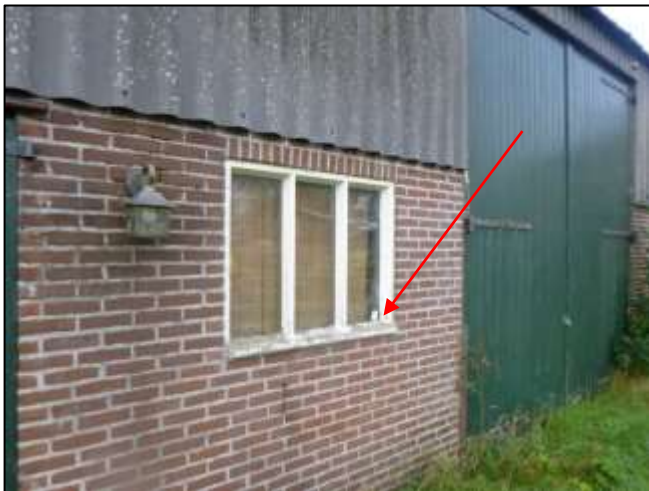
Foto 55: Schuur 1 & 2, betonnen kozijnen (enkel glas): Beglazingskit (Bron 4) (Asbesthoudend)

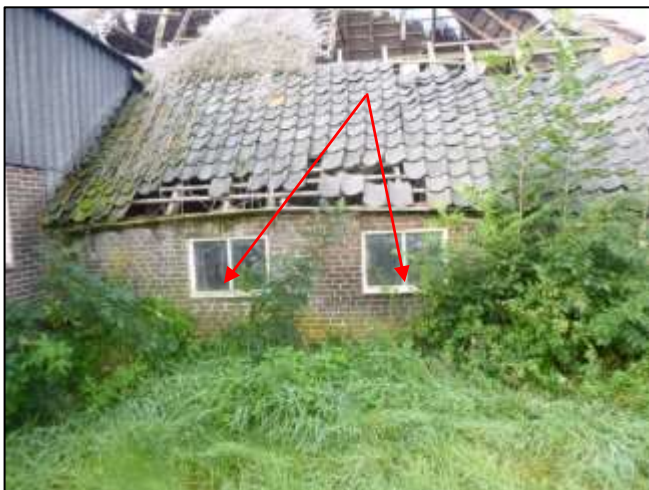
Foto 56: Schuur 1 & 2, betonnen kozijnen (enkel glas): Beglazingskit (Bron 4) (Asbesthoudend)

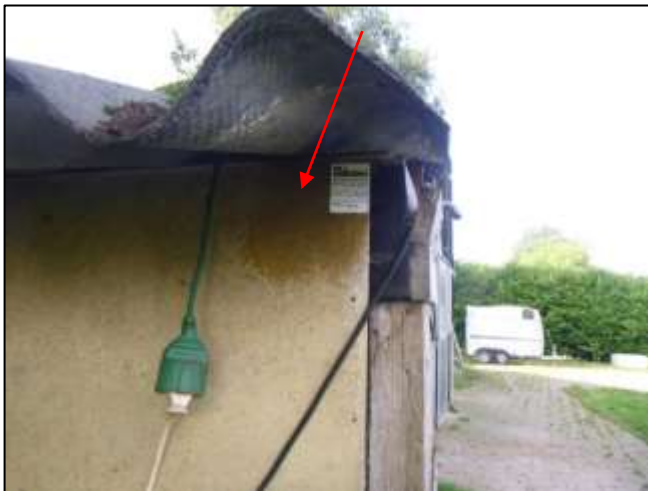
Foto 60: Schuur 3, zijgevels: Vlakke plaat (Bron 5) (Asbesthoudend)

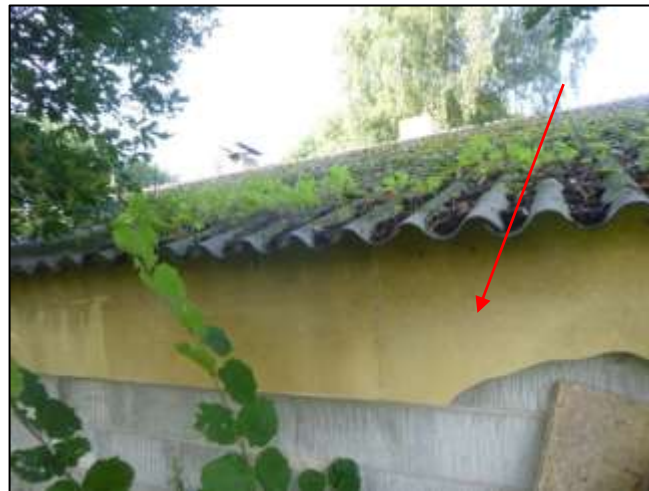
Foto 61: Schuur 3, zijgevels: Vlakke plaat (Bron 5) (Asbesthoudend)

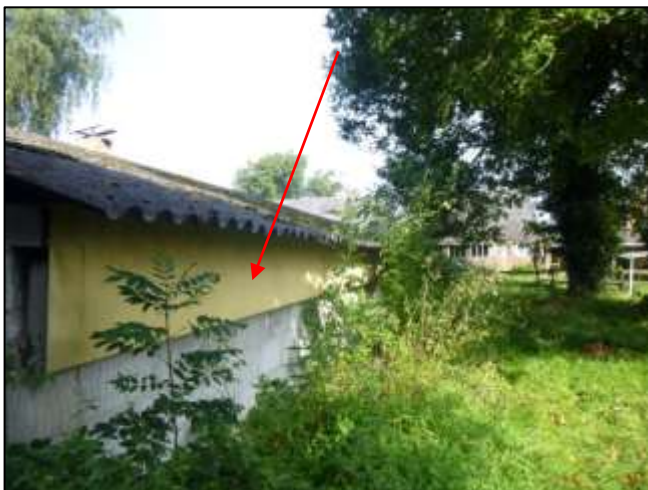
Foto 62: Schuur 3, zijgevels: Vlakke plaat (Bron 5) (Asbesthoudend)

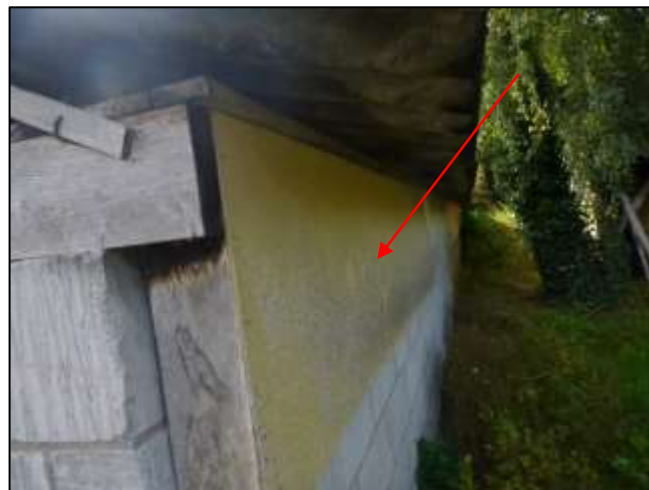
Foto 63: Schuur 3, zijgevels: Vlakke plaat (Bron 5) (Asbesthoudend)

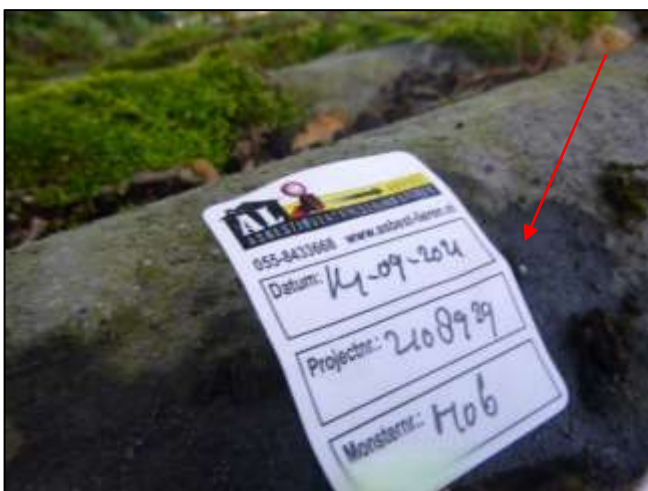
Foto 64: Schuur 3, zijgevels: Vlakke plaat (Bron 5) (Asbesthoudend)

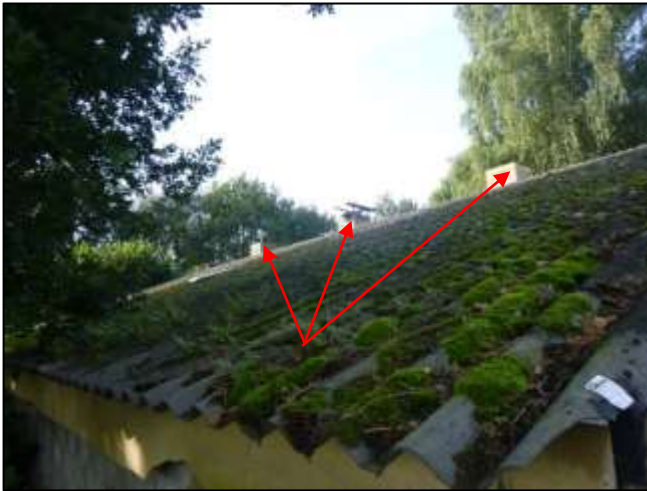
Foto 66: Schuur 3: Golfplaten dak incl. overlap & toebehoren (Bron 6) (Asbesthoudend)

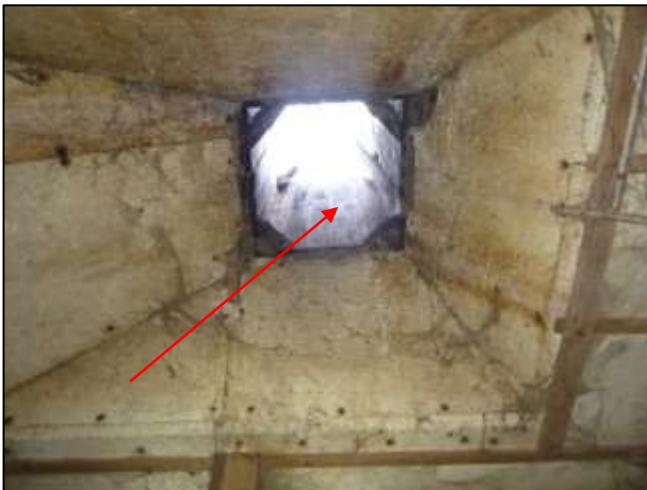
Foto 68: Schuur 3, dak: Ontluchtingskokers (Bron 21)  
 (Asbesthoudend)

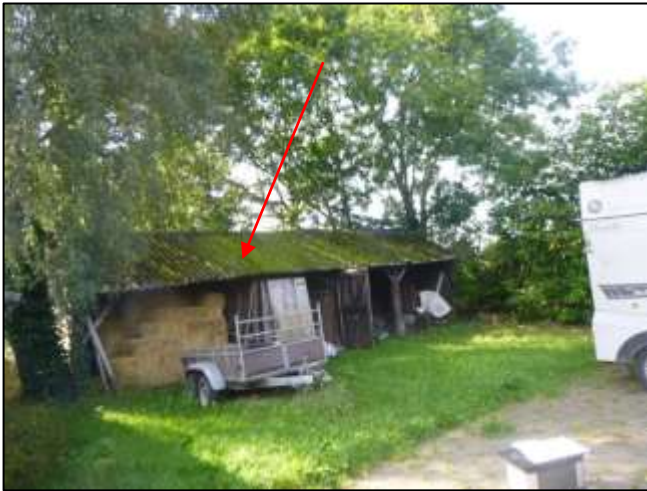
Foto 72: Schuur 4: Golfplaten dak incl. overlap & toebehoren (Bron 7)  
 (Asbesthoudend)

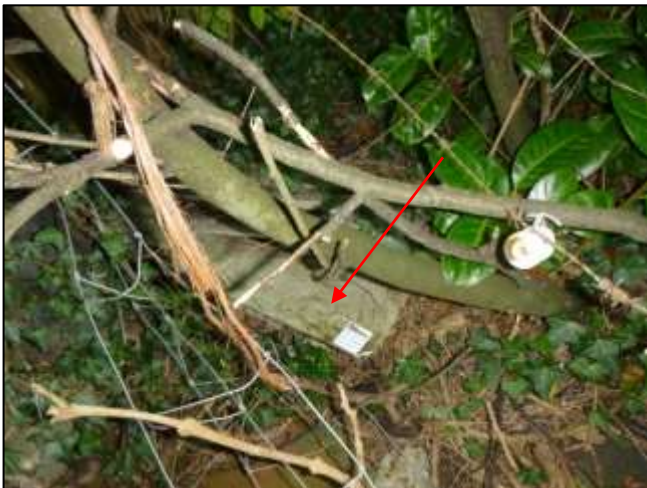
Foto 74: Maaiveld tussen schuur 4 en de weg: Vlakke plaat (Bron 8)  
 (Asbesthoudend)

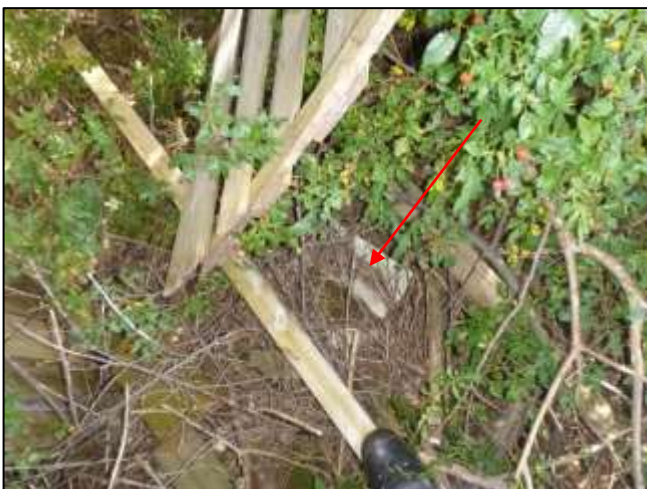
Foto 76: Maaiveld tussen schuur 4 en de weg: Vlakke plaat (Bron 8)  
 (Asbesthoudend)

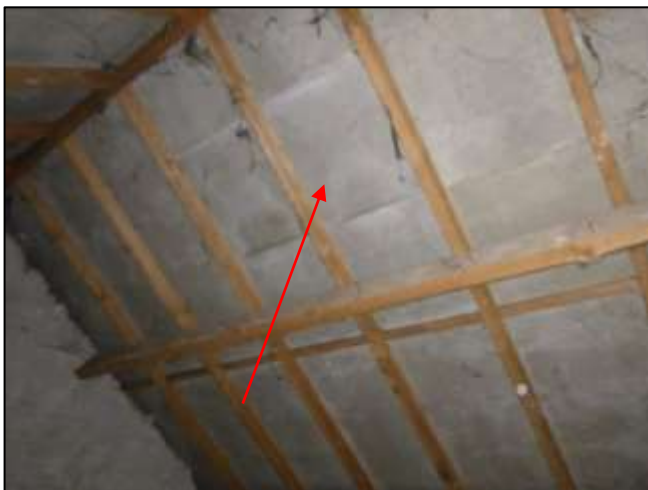
Foto 80: Woning: Dakbeschoot (Bron 9) (Asbesthoudend)

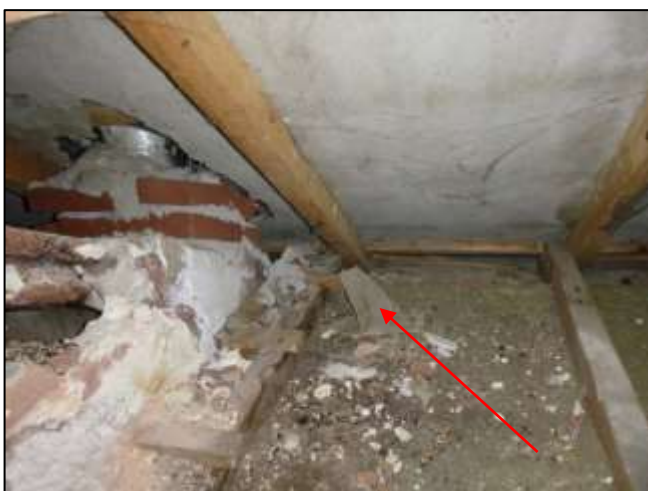
Foto 82: Woning, zolder; Restanten dakbeschoot (Bron 23) (Asbesthoudend)

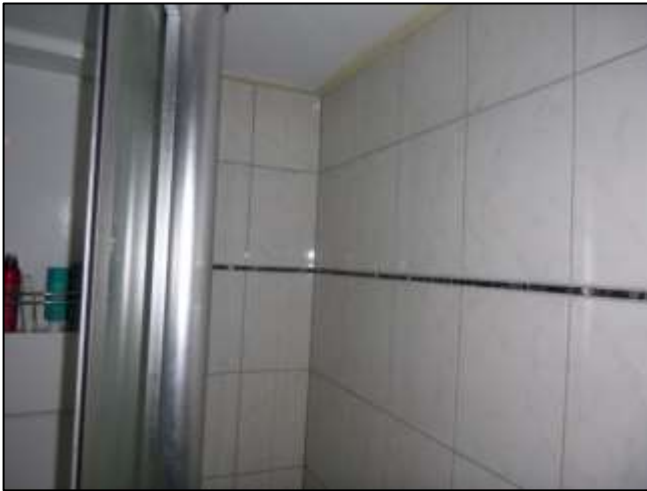
Foto 109: Badkamer, vloer & wanden: Tegellijn (Niet asbestverdacht)

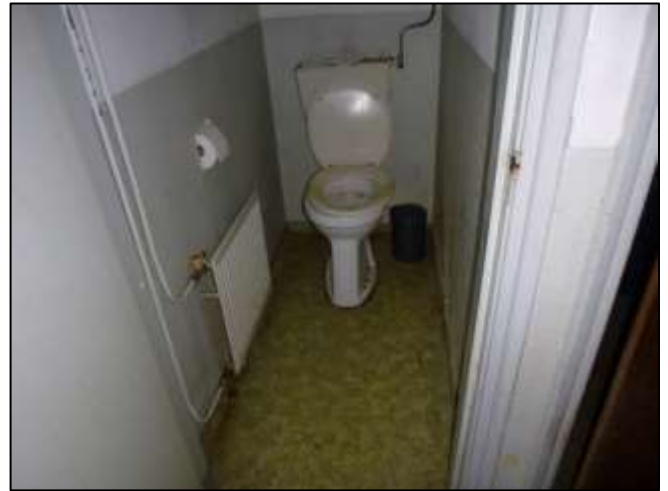
Foto 110: Toilet, vloer- & wandafwerking (Niet asbestverdacht)

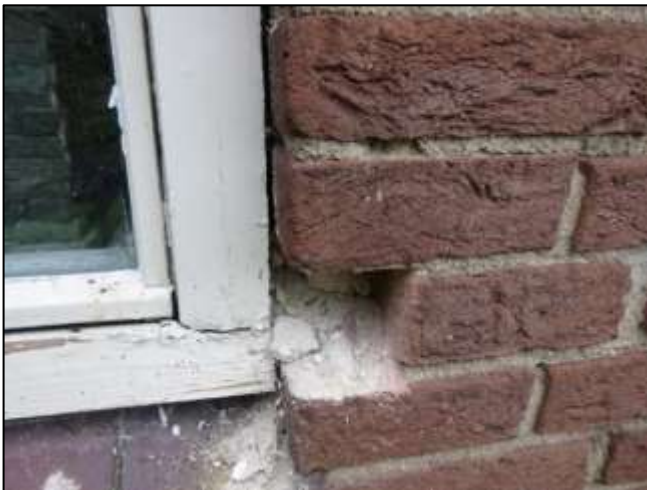
Foto 111: Buitengevels: Spouwonderzoek (Niet asbestverdacht)

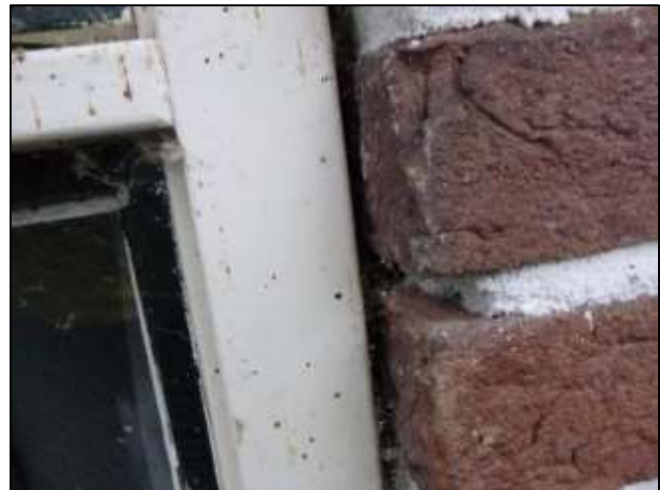
Foto 112: Buitengevels: Spouwonderzoek (Niet asbestverdacht)

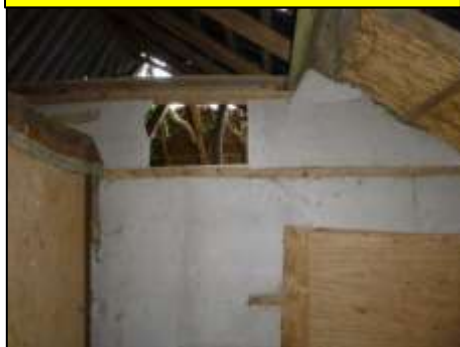
Schuur 1, verdieping: Vlakke plaat  
(Bron 3) (Asbesthoudend)

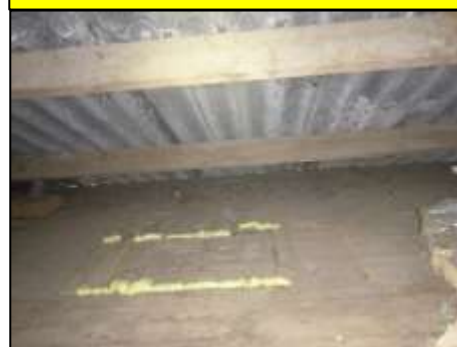
Schuur 1, verdieping:  
Restanten golfplaat  
(Bron 15) (Asbesthoudend)

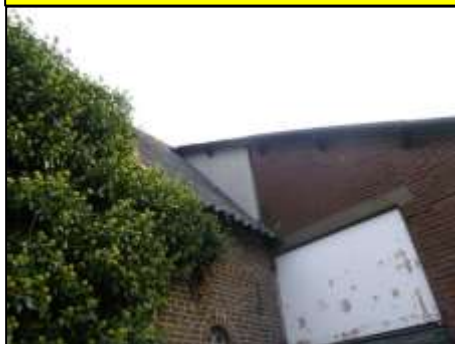
Gevel schuur 1: Vlakke plaat  
 (Bron 19) (Asbesthoudend)

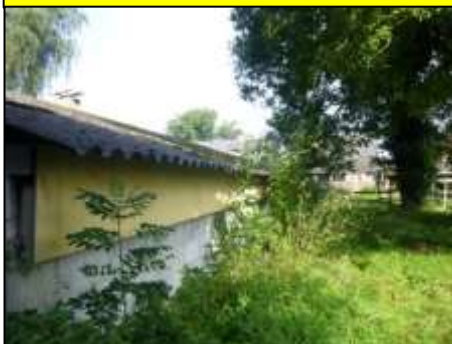
Schuur 3, zijgevels: Vlakke plaat  
 (Bron 5) (Asbesthoudend)

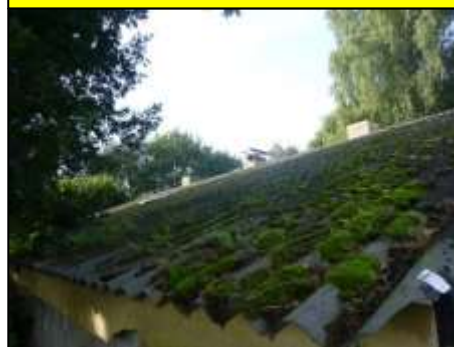
Schuur 3, dak: Ontluchtingskokers (Bron 21) (Asbesthoudend)

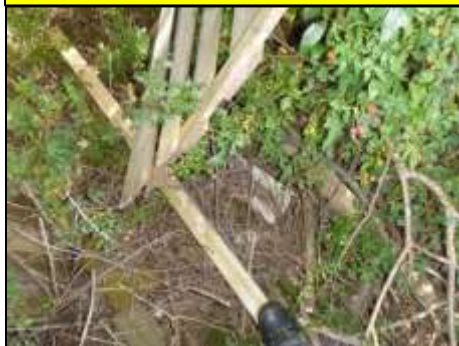
Maaiveld achter schuur 4:  
 Restanten dakbeschoot  
 (Bron 22) (Asbesthoudend)

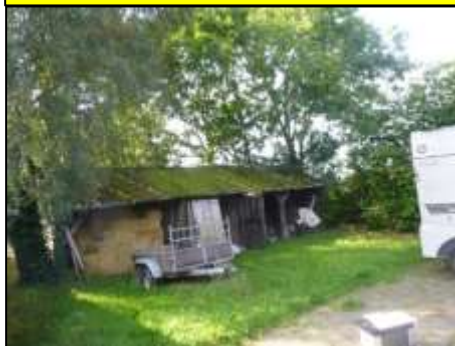
Maaiveld tussen schuur 4  
 en de weg: Vlakke plaat  
 (Bron 8) (Asbesthoudend)

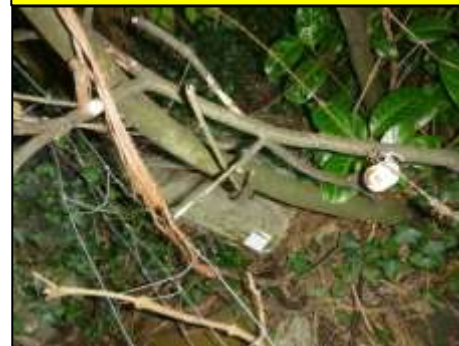
Woning: Dakbeschot  
 (Bron 9) (Asbesthoudend)

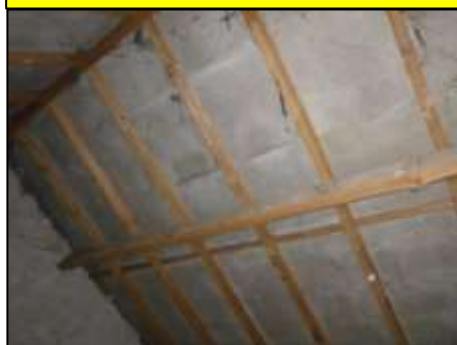
Woning, zolder:  
 Restanten dakbeschot  
 (Bron 23) (Asbesthoudend)
