## INFORMATIEBLAD

Asbestinventarisatie o.b.v. het Certificatieschema voor het  
Procescertificaat Asbestinventarisatie, zoals opgenomen in artikel  
1.5a, onderdeel c, van het Arbeidsomstandighedenbesluit

**Locatie :** Bandijk 25  
7396 NB Terwolde  
**Omschrijving :** voormalige dienstwoning en schuur  
**Opdrachtgever :** Aannemingsbedrijf Dubbink Vriezenveen  
bv  
Nieuwe Daarlerveenseweg 1-L  
7671 SK Vriezenveen  
**Datum rapportage :** 14 maart 2023  
**Datum uitvoering :** 3 maart 2023  
**Datum autorisatie :** 14 maart 2023  
**Vervaldatum :** 14 maart 2026

**Projectnummer: 23BV24179** Versie: 0

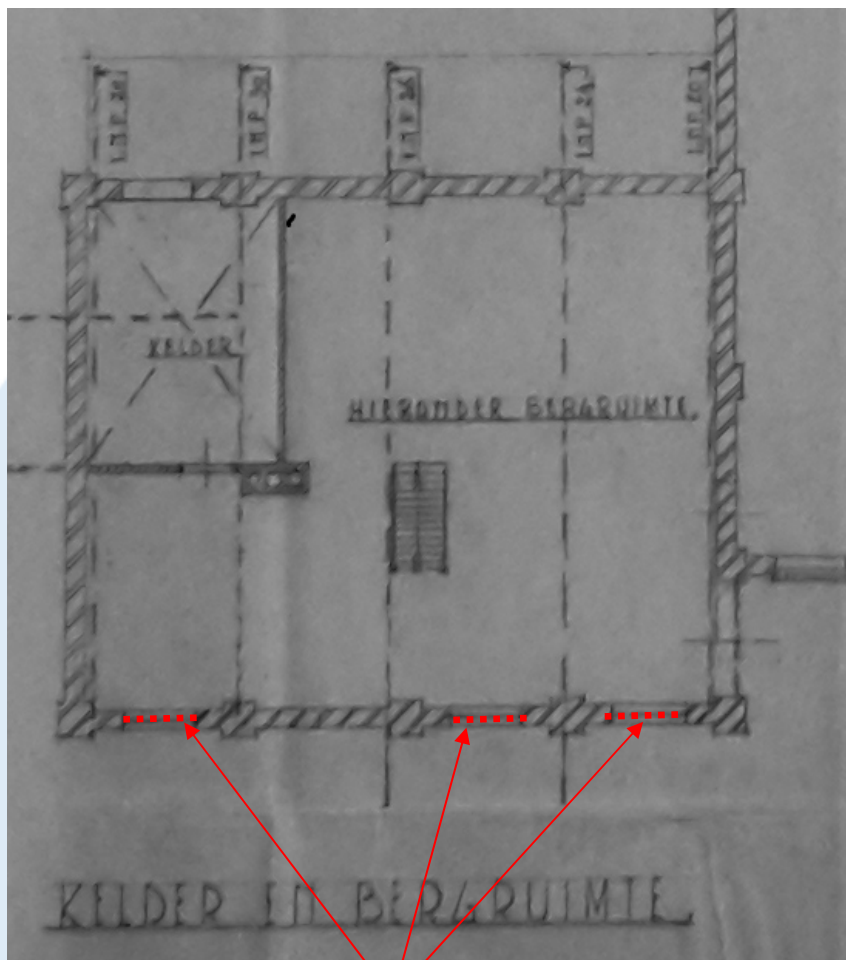
9

*Met een pijl zijn de bron en de plaats van monsterneming bij benadering aangeduid.*

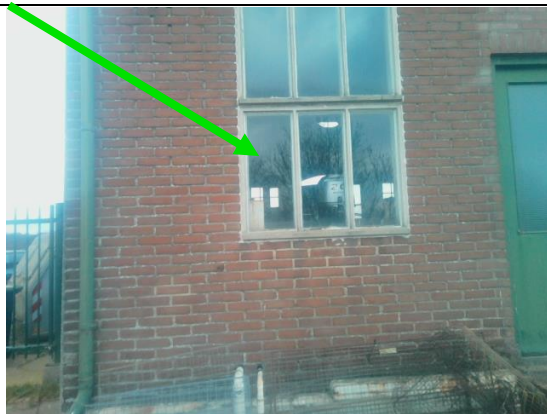
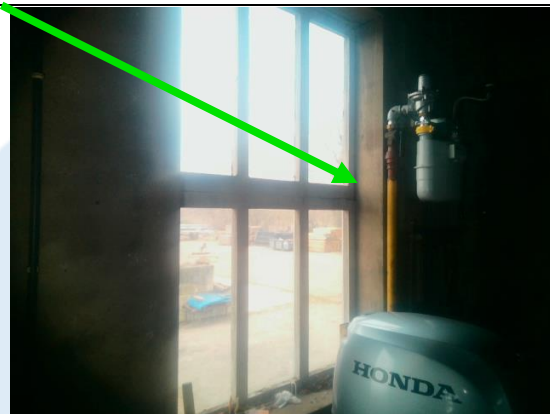
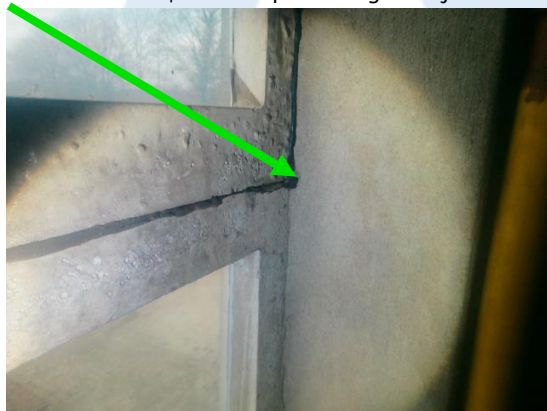
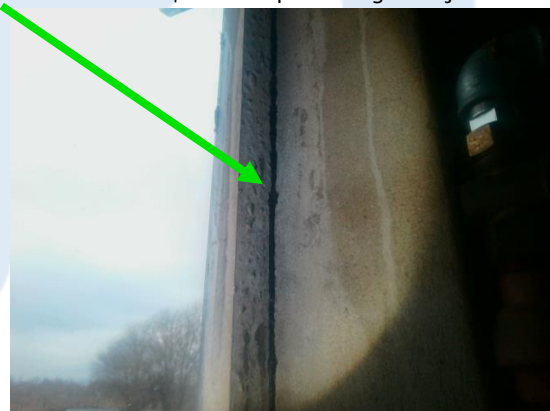
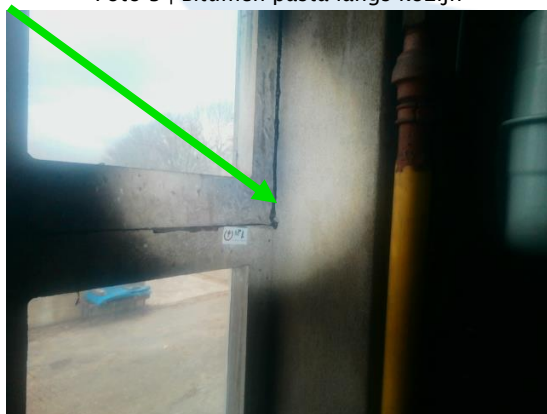
| Bron | Ruimte | Bron |
|---|---|---|
| 1 | Oude ketelhuis | Bitumen pasta langs kozijn |

Foto 1 | Bitumen pasta langs kozijn

Foto 2 | Bitumen pasta langs kozijn

Foto 3 | Bitumen pasta langs kozijn

Foto 4 | Bitumen pasta langs kozijn

Foto 5 | Bitumen pasta langs kozijn

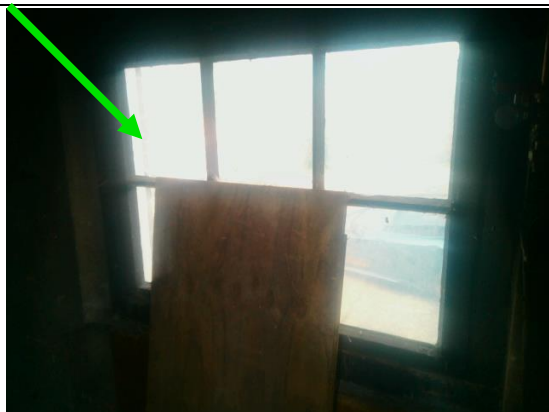
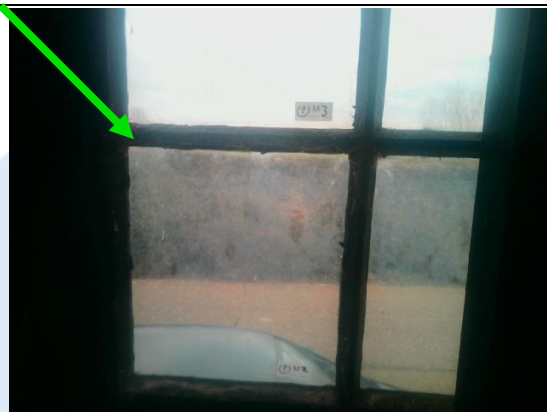
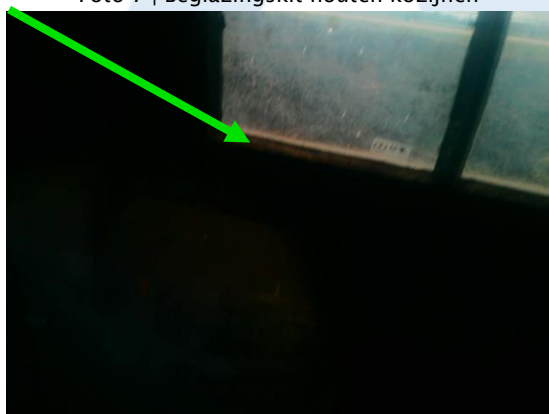
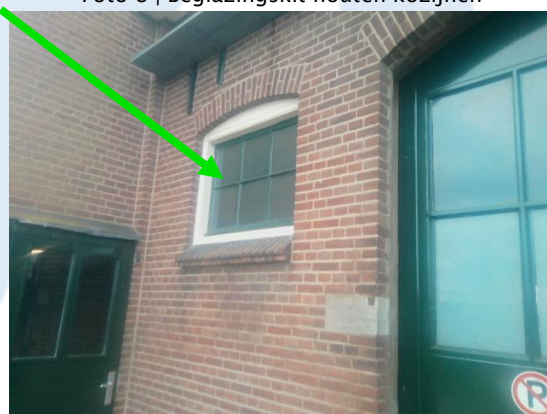
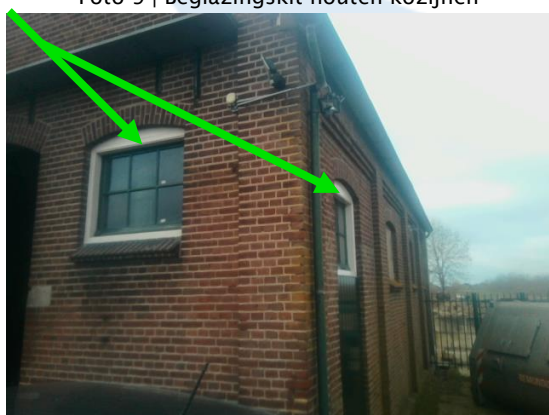
| Bron | Ruimte | Bron |
|---|---|---|
| 3 | Oude ketelhuis | Beglazingskit houten kozijnen |

Foto 7 | Beglazingskit houten kozijnen

Foto 8 | Beglazingskit houten kozijnen

Foto 9 | Beglazingskit houten kozijnen

Foto 10 | Beglazingskit houten kozijnen

Foto 11 | Beglazingskit houten kozijnen

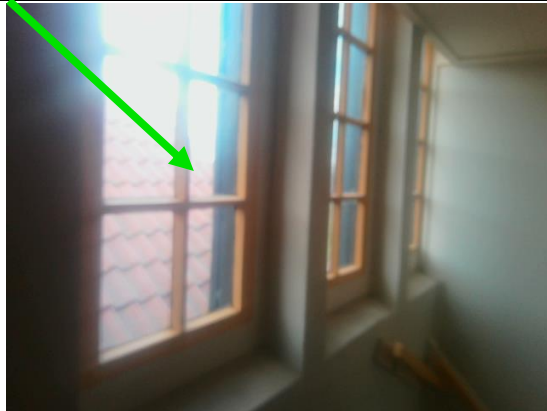
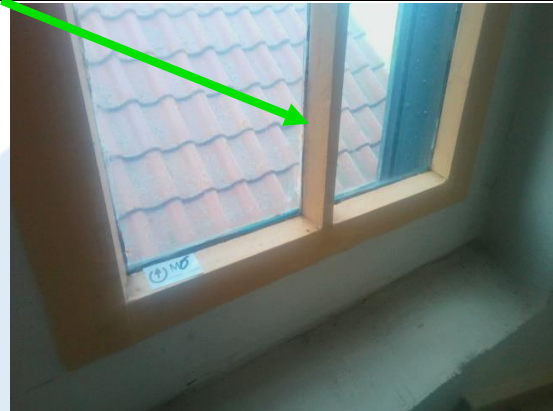
| Bron | Ruimte | Bron |
|---|---|---|
| 7 | Dienstwoning | Beglazingskit houten kozijnen |

Foto 20 | Beglazingskit houten kozijnen

Foto 21 | Beglazingskit houten kozijnen
