# Rapportage Asbestinventarisatie

Villa

Heelsumseweg 50, 6721GT te Bennekom

**Er zijn geen asbesthoudende materialen aangetroffen**

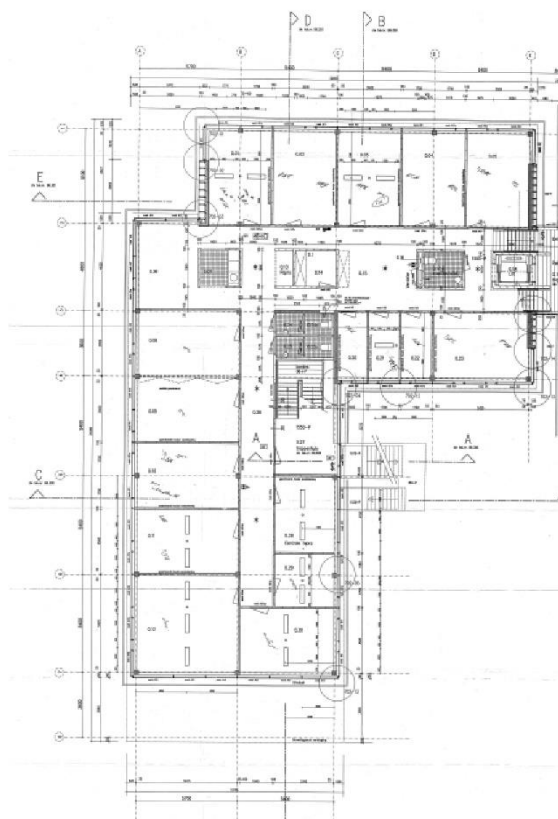
Souterrain

| <b>Projectnummer</b> | 214526 | <div><div></div> Bron 1; asbestvrije tegellijm (M1/M2/M3)</div> <div><div></div> Bron 2; asbestvrije bitumen dakbedekking (M4/M5)</div> | <div><div></div> niet toegankelijk</div> <div><div></div> geen deel onderzoek</div> <div><div></div> schacht</div> |
