## QUICKSCAN BOMEN EFFECT ANALYSE DORSPLEIN PANNERDEN

Rapport: QBEA-140623A-233.2

Locatie: Dorpsplein Pannerden

Datum: 28 augustus 2023

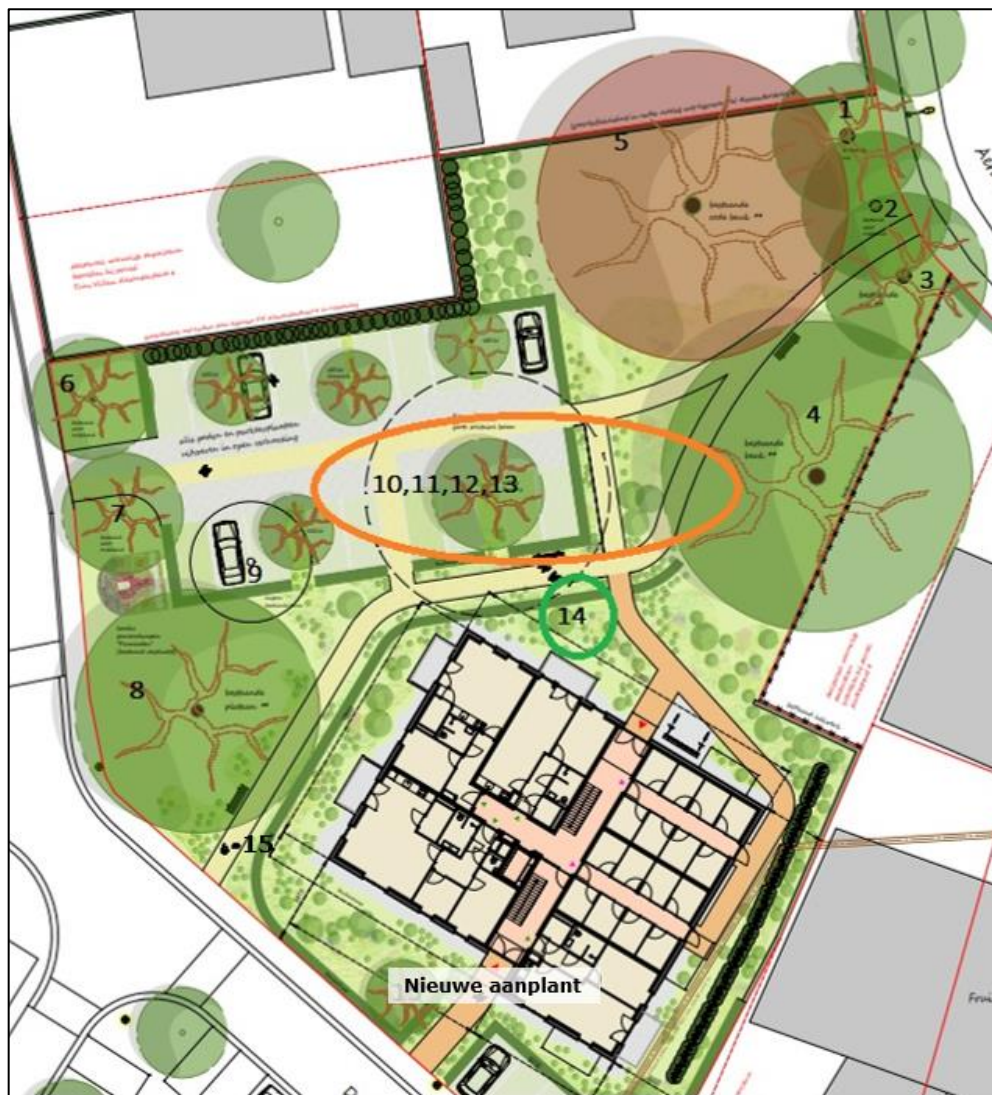
Afbeelding 2: de bomen genummerd

Het project bevat het aanleggen van een parkeerplaats en een wandelpad langs de monumentale bomen. Zoals weergegeven op afbeelding 2.

Een aantal bomen zijn wel in de inspectielijst opgenomen, maar zijn niet op de ontwerptekening weergegeven, omdat deze binnen de plannen niet te handhaven zijn en niet van die waarde zijn om te behouden (10,11,12 en 13). Deze bomen worden gecompenseerd door het aanplanten van een boom met een ruime en goede groeiplaats. Twee bomen zijn toegevoegd aan de kaart, welke mogelijk het behouden waard zijn (9 en 14).

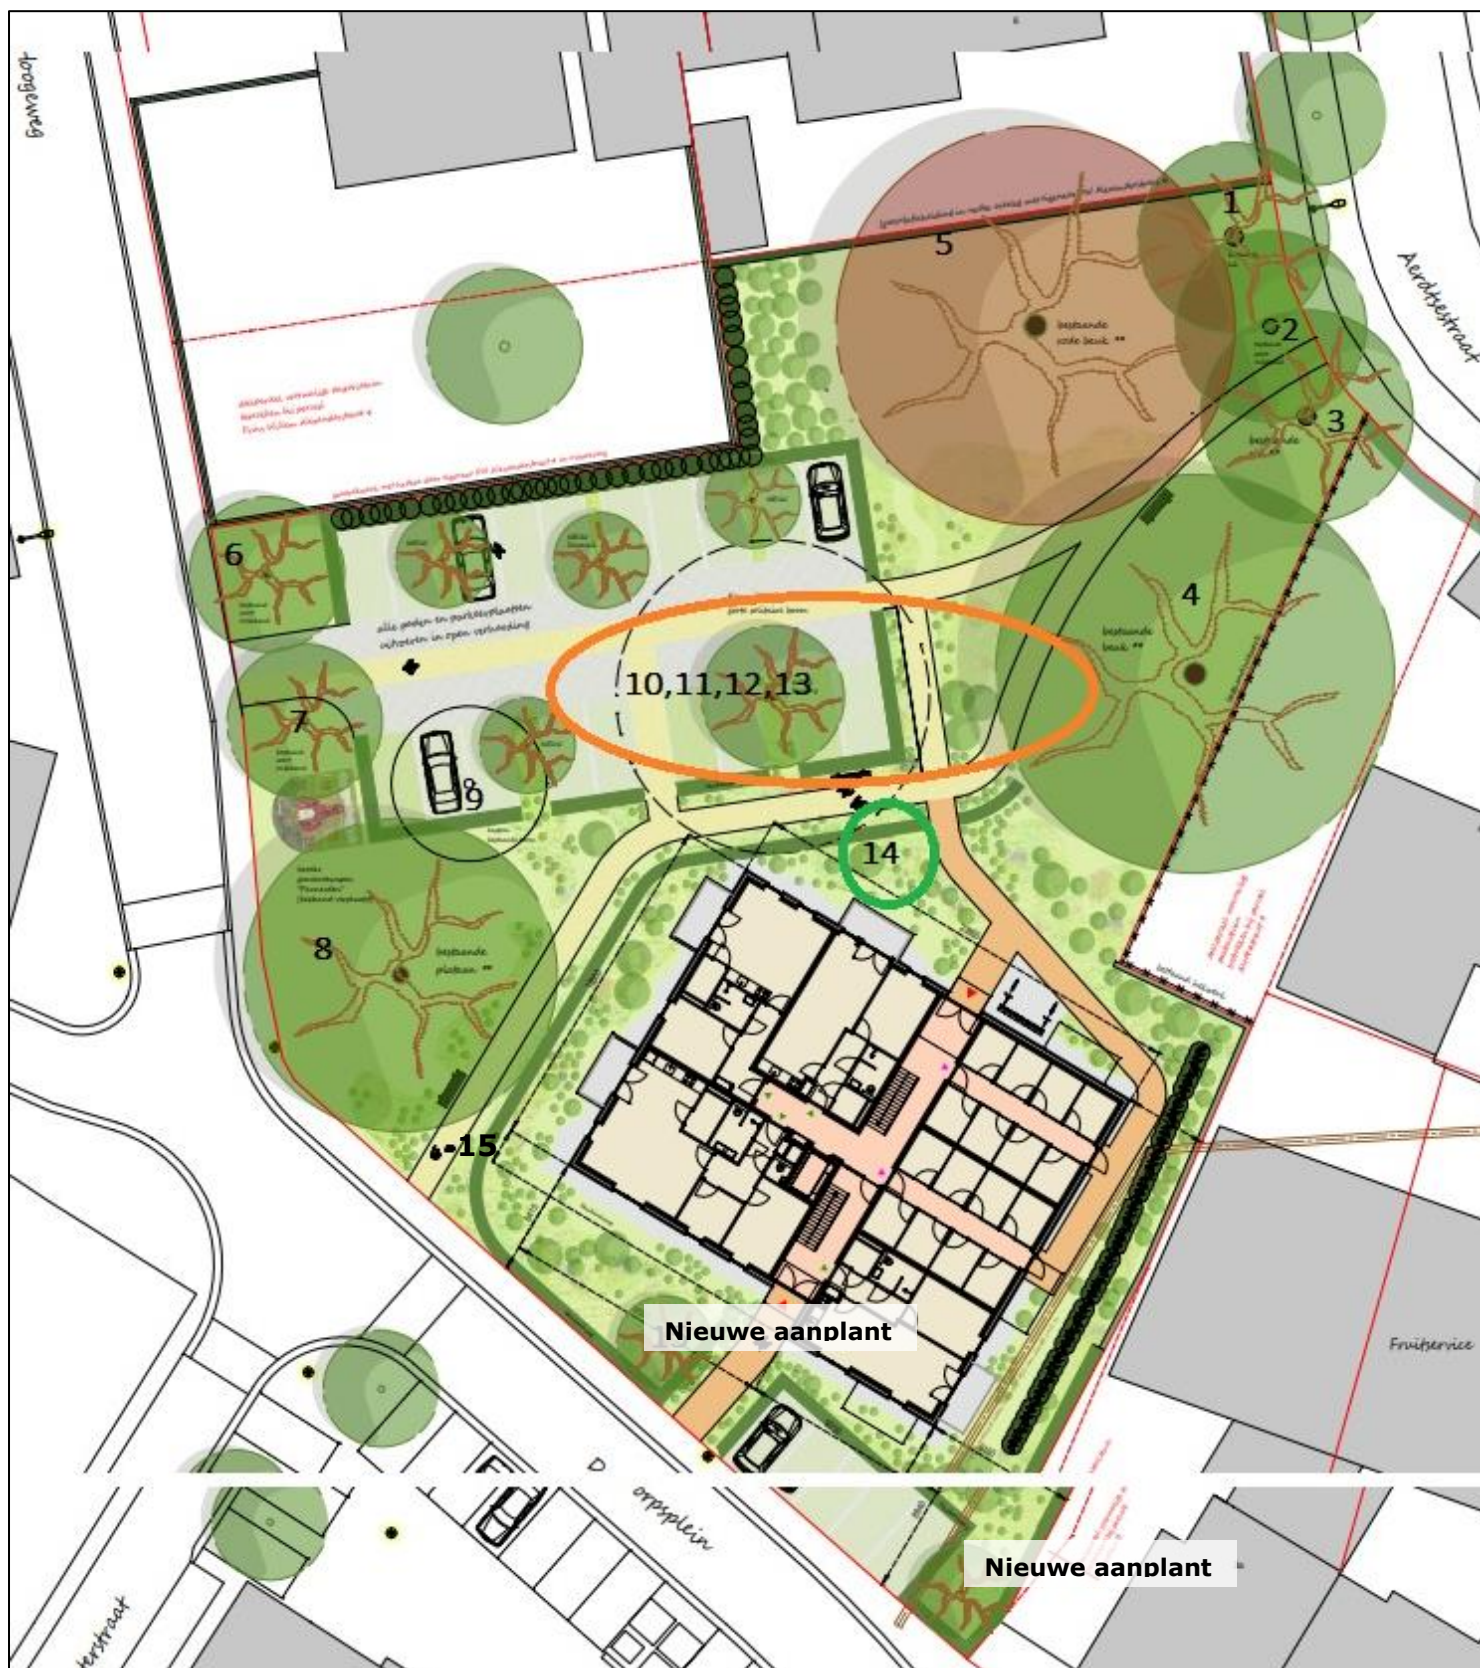
## Bijlage 1 Bomenkaart Dorpsplein Pannerden

De oprit naar de parkeerplaats is niet te realiseren zonder ondergronds en bovengronds grote schade aan de bomen (6 & 7) toe te brengen.

Aansluitend verdient het de aanbeveling om de randvoorwaarden voor het zorgvuldig werken nabij bomen van toepassing te verklaren op het project, zoals deze als 'Poster werken nabij bomen' in bijlage 3 van dit rapport is toegevoegd.
