**Bomen Effect Analyse en  
verplantbaarheidsonderzoek 3 monumentale  
bomen langs de IJsselkade in Zutphen**

Opdrachtgever: Gemeente Zutphen  
Contactpersoon: E. (Edwin) Nordkamp  
Auteur: H. (Henk) van Eldik  
Organisatie: **Tree-O-Logic**  
Datum: 02 juli 2015  
Versienummer: 1

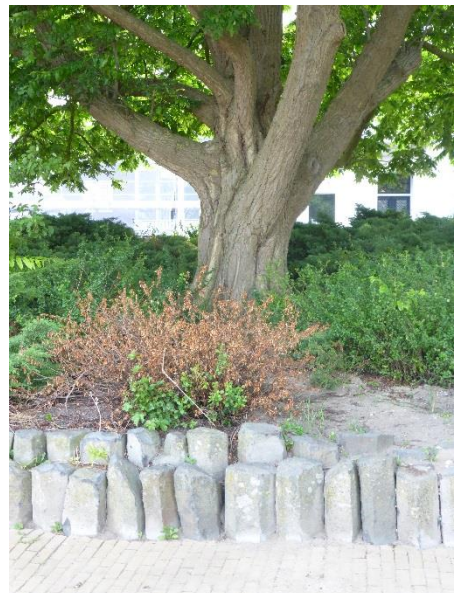
De huidige standplaats van de boom bestaat uit een verhoogde betonkering van 0,5 meter, met daarin beplanting. De nieuwe standplaats van de boom ligt circa 0,5 meter lager en bestaat op dit moment voornamelijk uit verharding, mogelijk is er daarom sprake van een meer verdichte ondergrond. De beplanting wordt van de kluit verwijderd en vervangen door gazon. De inrichting daaromheen bestaat deels uit verharding van natuursteen en deels uit gazon. Er is voldoende ruimte om het nieuwe plantgat te graven.

Om de nieuwe standplaats goed in te richten en wortelgroei te stimuleren wordt het plantgat tot circa 1,5 meter uitgegraven en deels opgevuld met bomengrond. De totale omvang van het nieuwe plantgat is minimaal 25% breder en langer dan de omvang van de kluit. Zo is er voldoende ruimte om de kluit rondom aan te vullen met bomengrond, om de hergroei van wortels verder te stimuleren.
