**Rapportage asbestinventarisatie  
conform certificatieschema asbestinventarisatie en asbestverwijdering**

**Projectnummer: CMC-1803-0360**

**De boerderij, bakhuis en 7 schuren aan de Plaggebaan 20 te Elspeek**

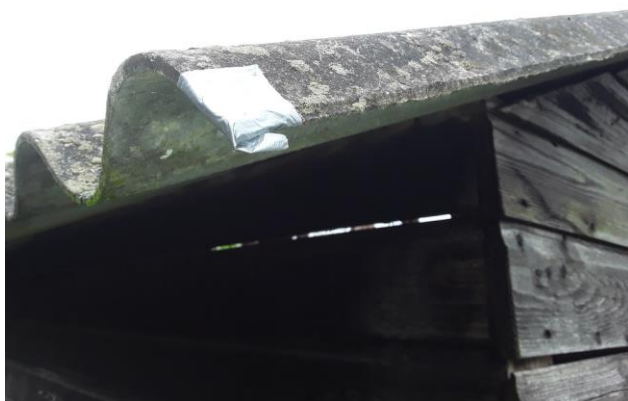
Bron foto

| <b>Hoeveelheid</b> | 158 m <sup>2</sup> | <b>Bevestiging</b> | geschroefd dop 12 |
| <b>Bereikbaarheid</b> | goed | <b>Risicoklasse</b> | 2 buitensanering |

| <b>Opmerkingen</b> | Een kwart van het dak ligt in de schuur(stormschade 18 januari) indien het dak voor 1 juli verwijderd wordt mag het asbest wat in de schuur ligt gelijktijdig verwijderd worden in de open lucht.<br>Indien dit later gebeurt zal het in containment moeten gebeuren. |

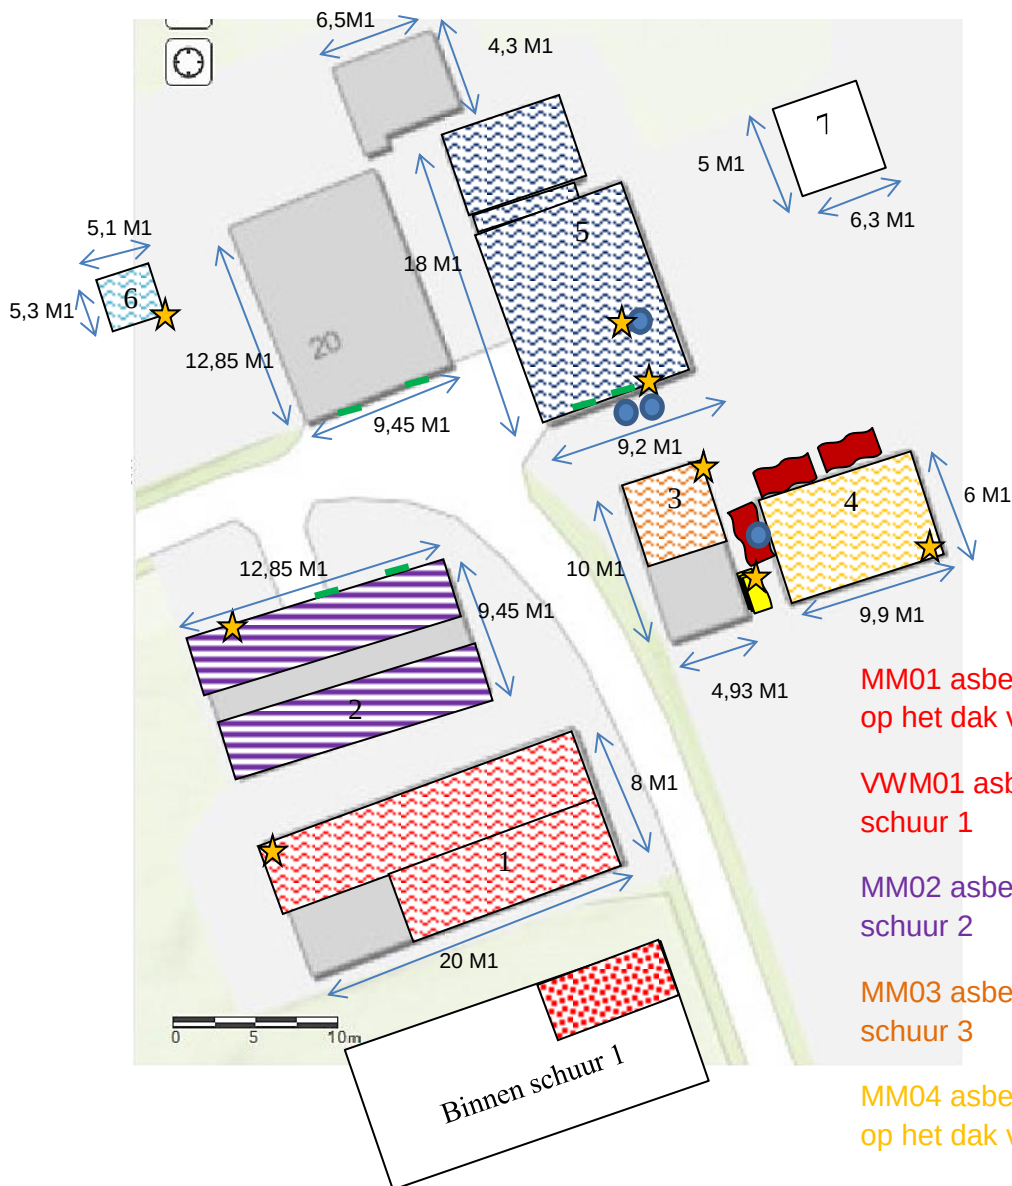
MM01 asbesthoudende golfplaten en vormstukken op het dak van schuur 1

VWM01 asbesthoudende restanten golfplaten in schuur 1
