asbestinventarisatierapport conform artikel 4.27 Arbeidsomstandighedenregeling

omvangonderzoeksgebied betreft  
asbestinventarisatie stal en 3 schuren

Oude Hof 27  
8075 PK Elspeet

rapport- projectnummer 20200411.V1

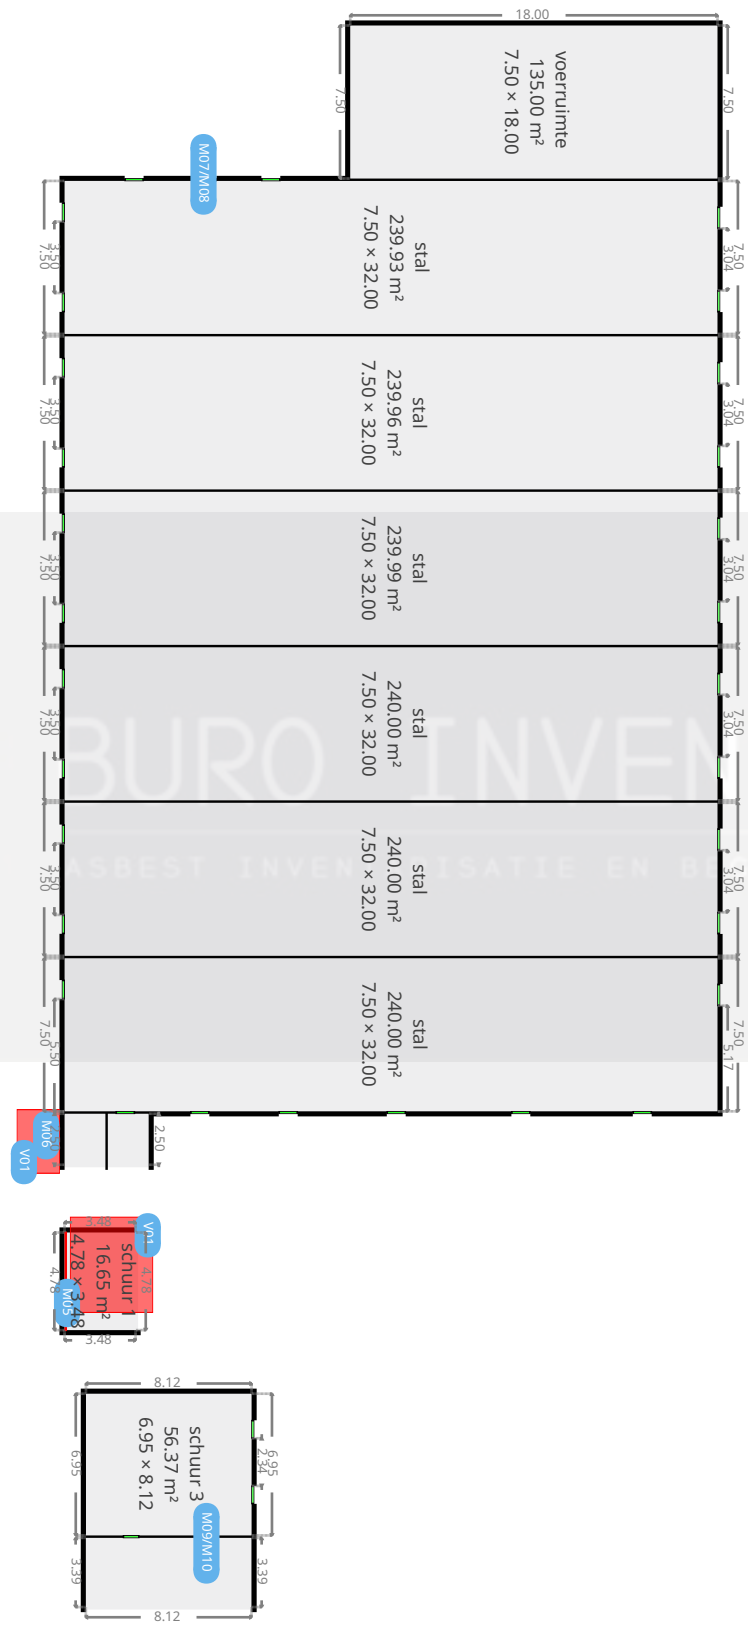
M06

**beschrijf van de bron / locatie:**  
Naast schuur 2, restanten board

**soort materiaal:**  
Board

**hoeveelheden:**  
Ca. 0,5 m2

**staat van het materiaal beschadiging:**  
ernstig beschadigd

**staat van het materiaal verwerking:**  
ernstig verweerd

**Gebondenheid:**  
niet hechtgebonden

**percentage asbest en soort:**  
30-60% Amosiet

**soort verwijdering:**  
buiten sanering

**risicoklasse:**  
risicoklasse 2a

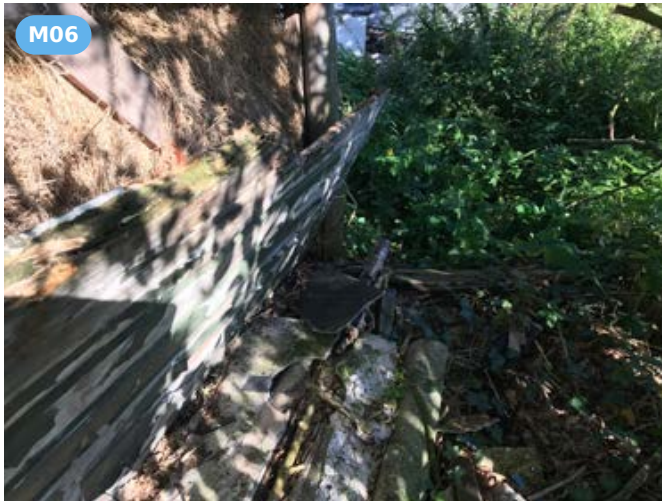
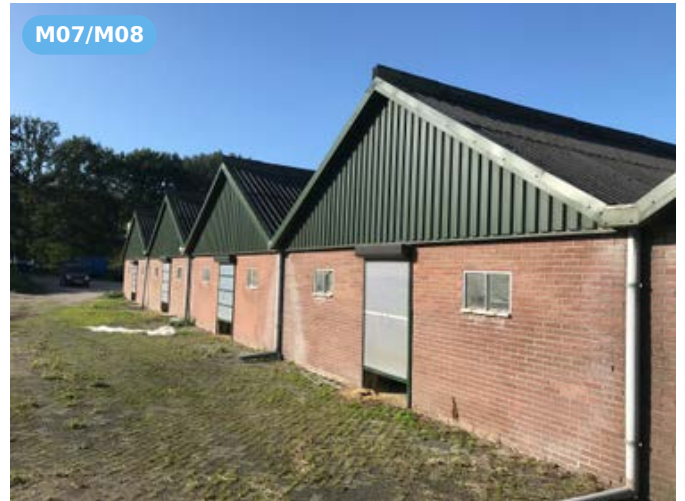
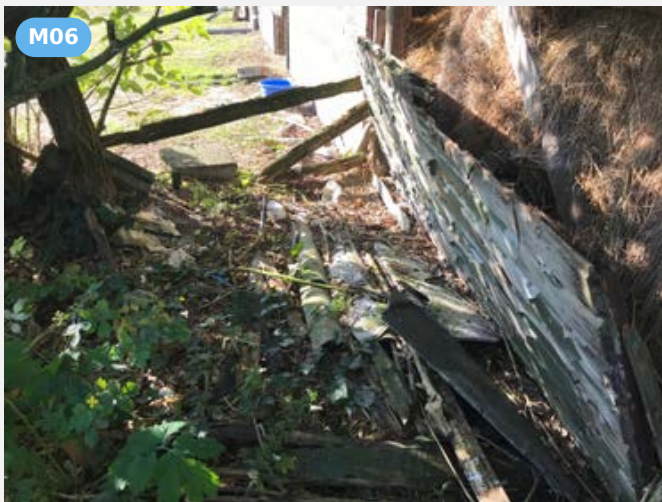
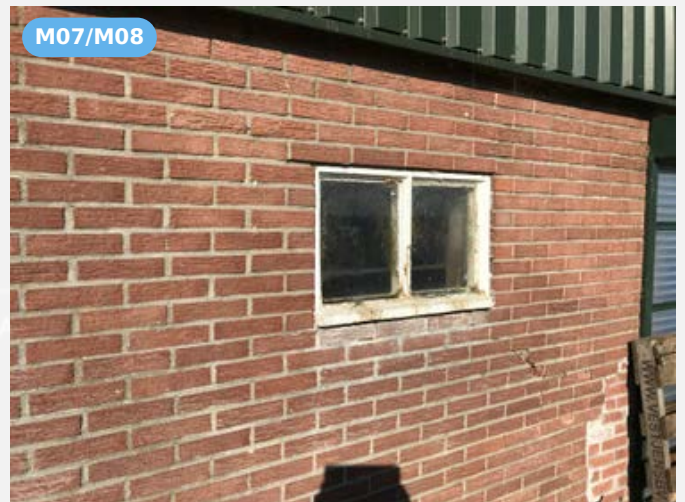
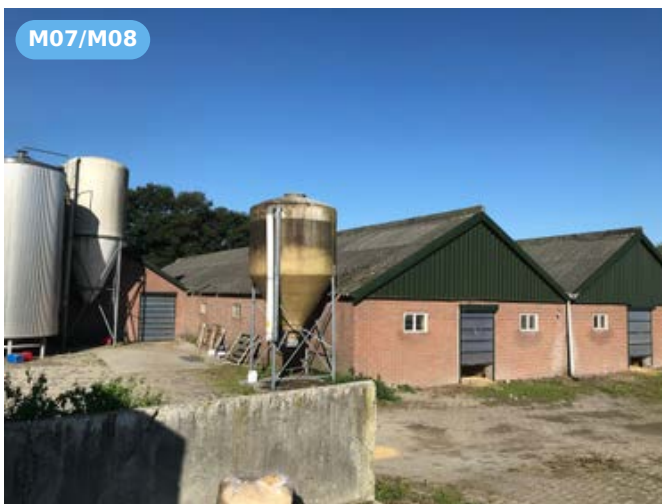
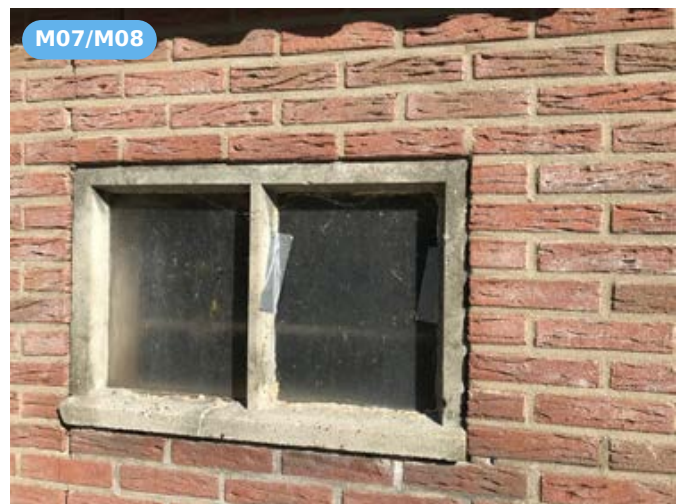
▼ **Photos/Ground Floor**

Bij schuur 1 en 2, restanten dakbeplating

Cementgolfplaat en vormstukken

ernstig beschadigd

10-15% Chrysotiel

buiten sanering

risicoklasse 2
