# Aanvulling Bomen Effect Rapportage

Gemeente Amersfoort

Aanvullende BER Westelijke ontsluiting Amersfoort

**JULI 2016**

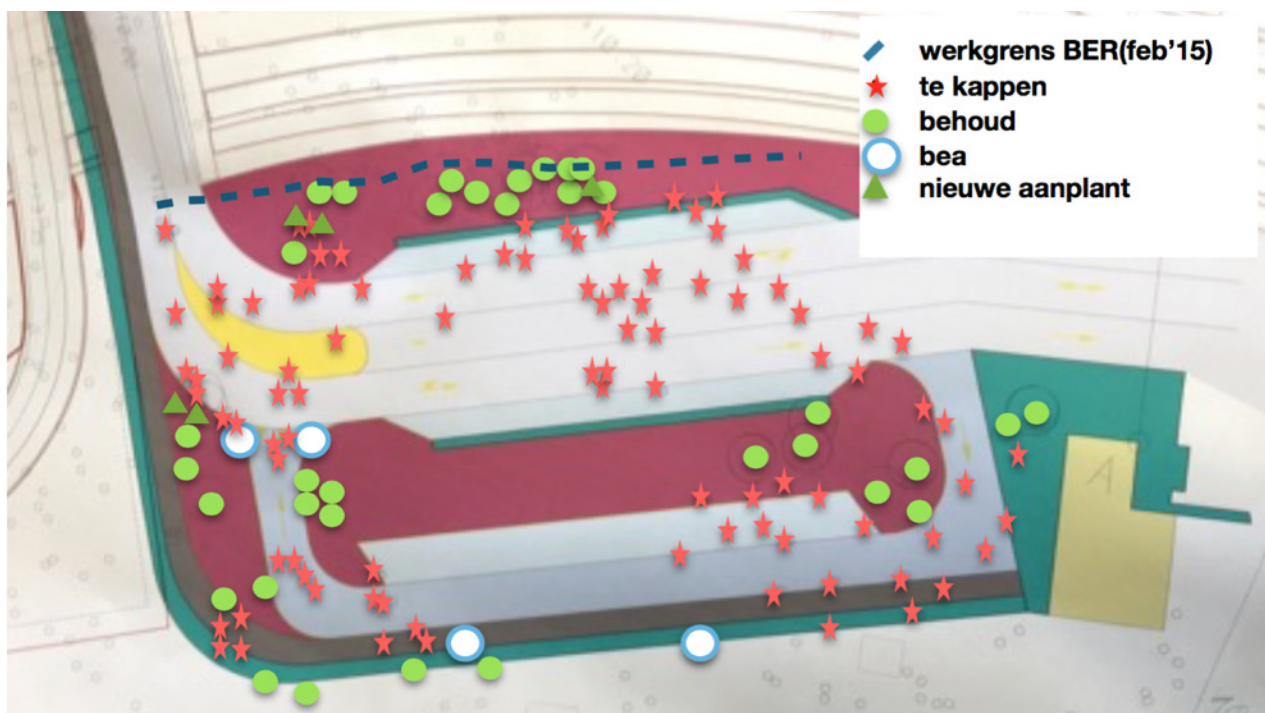
In de bosschage aan de noordwestzijde van dit projectplan (tegen de toekomstige tunnelbak aan) staat een aantal bomen dat op de nominatie staat om gekapt te worden. Deze bomen hoeven in beginsel niet weg, omdat ze in een toekomstig groengebied staan. Een aantal exemplaren is echter

van slechte kwaliteit. Het advies is deze bomen te kappen, met het oog op toekomstig beheer en de ontwikkelingsmogelijkheden van nieuwe aanplant. Een aantal bomen in deze groene zone is reeds in BER (feb. '15) beoordeeld, te weten de bomen boven de aangegeven 'werkgrens BER), ofwel de bomen in het talud naar de tunnelbak toe. In deze rapportage zijn slechts de extra bomen (onder de blauwe werkgrens BER) beoordeeld.

In deze voornoemde, toekomstige groenstrook staat echter nog een flink aantal bomen in het plan van Defensie op de nominatie gekapt te worden, waarvan de noodzaak niet duidelijk is. Het advies is daarom om deze bomen te behouden. Twee bomen in het toekomstige wegprofiel zijn aangegeven als aan te planten. Deze bomen worden hier verder buiten beschouwing gelaten en zijn niet in de totalen meegenomen.

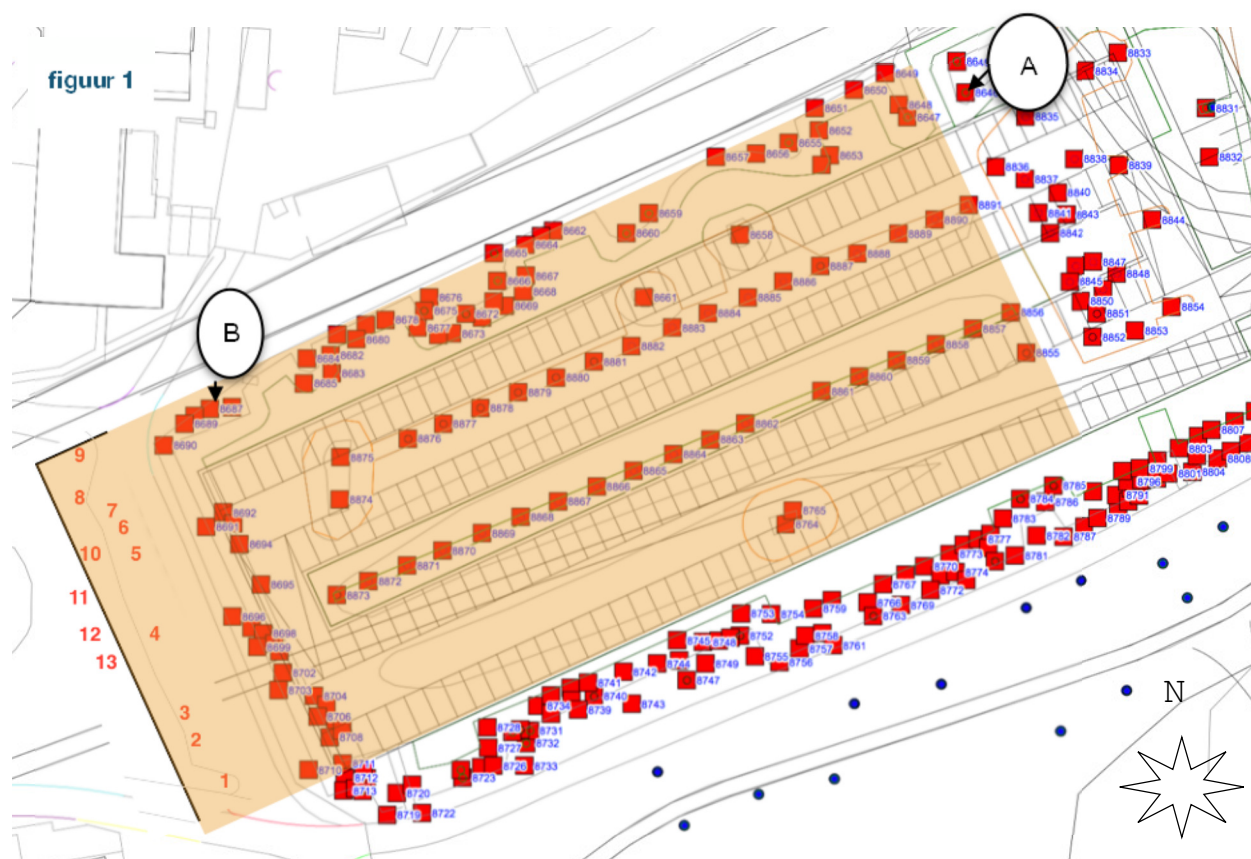
Aan de meest westelijke en noordelijke zijde wordt de huidige parkeerplaats begrensd door een wal die begroeid is met bomen en heesters. Deze rand vormt een groene buffer tussen de parkeerplaats en het opslagterrein van de dierentuin.

Op het aangrenzende terrein van de dierentuin loopt een aanvoerpad met daarlangs een aantal bomen. De bomen op de noordelijke wal, op de westelijke wal en de bomen op het aangrenzende opslagterrein moeten wijken voor de nieuwe parkeergarage (zie figuur 1). Let wel: de in 2015 reeds geïnventariseerde en gekarteerde bomen zijn met rode blokjes aangegeven. De nieuw geïnventariseerde bomen aan de westzijde zijn met rode cijfers aangegeven.
