## **Bomen Effect Analyse**

**Hamseweg 70, Hoogland**

*Januari 2019 / B7141*

### **Copijn Boomspecialisten B.V.**

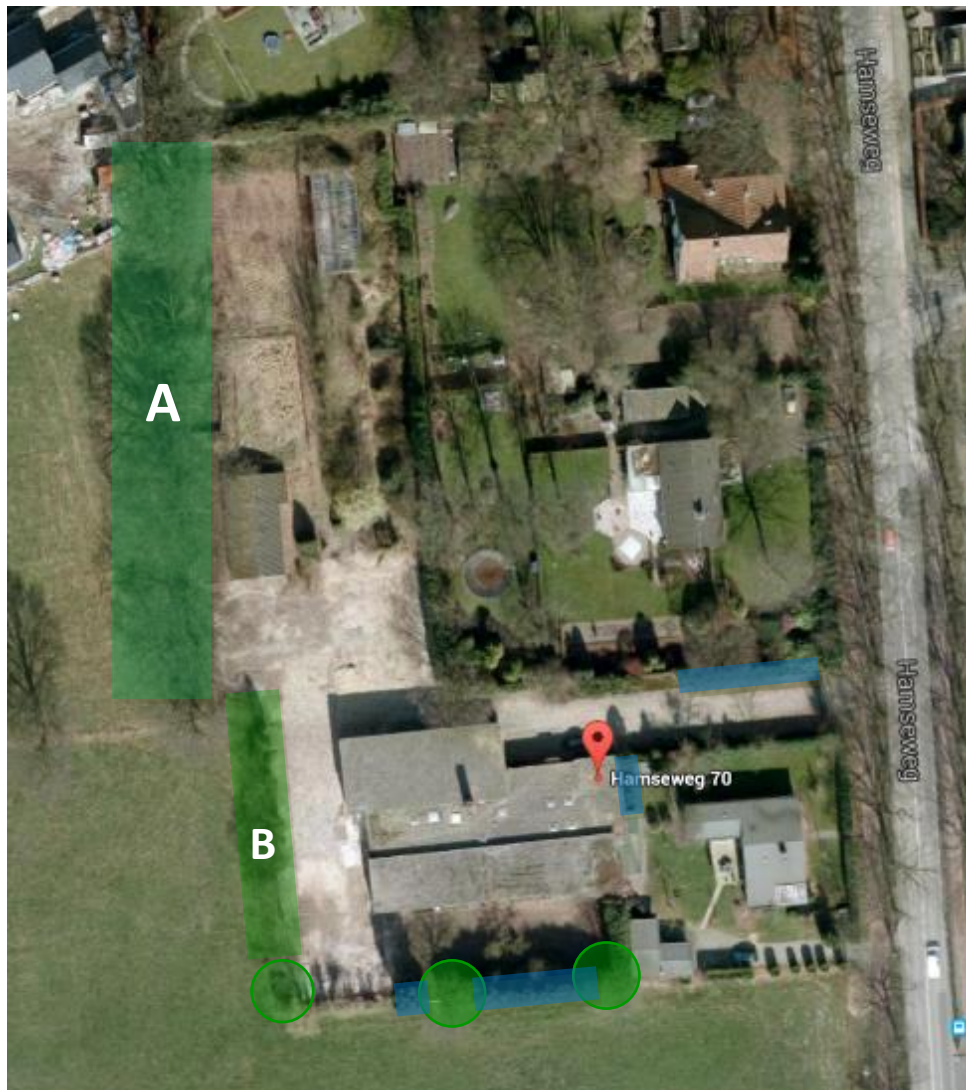
Situatie vóór sloop van de voormalige school. De relevante boomstructuren aan de westzijde en zuidzijde van het projectgebied – de grote houtwal (A), een gemende singel met kleinere bomen en struiken (B) en drie individuele bomen - zijn met groene arceringen/cirkels aangeduid. De structuren van coniferen (restanten van haagbeplantingen) zijn met een blauwe arcering weergegeven (bron luchtfoto: Google Earth).

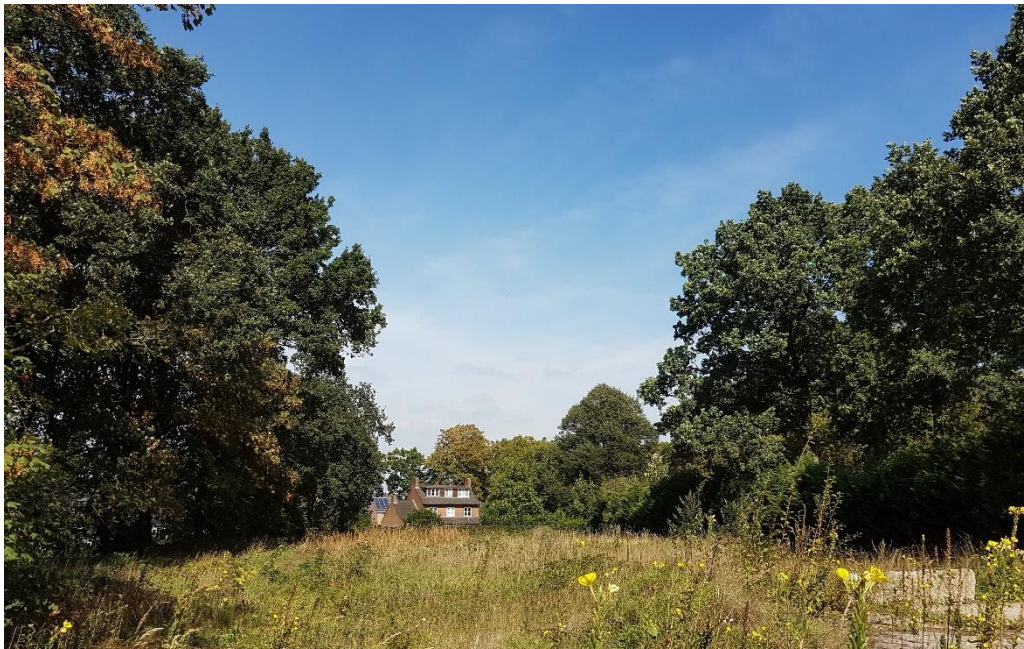
**Blik in noordelijke richting over het perceel Hamseweg 70. De grote eiken aan de linkerkant horen bij de houtwal aan de rand van het perceel. De bomen aan de rechterkant en op de achtergrond staan op aangrenzende percelen.**

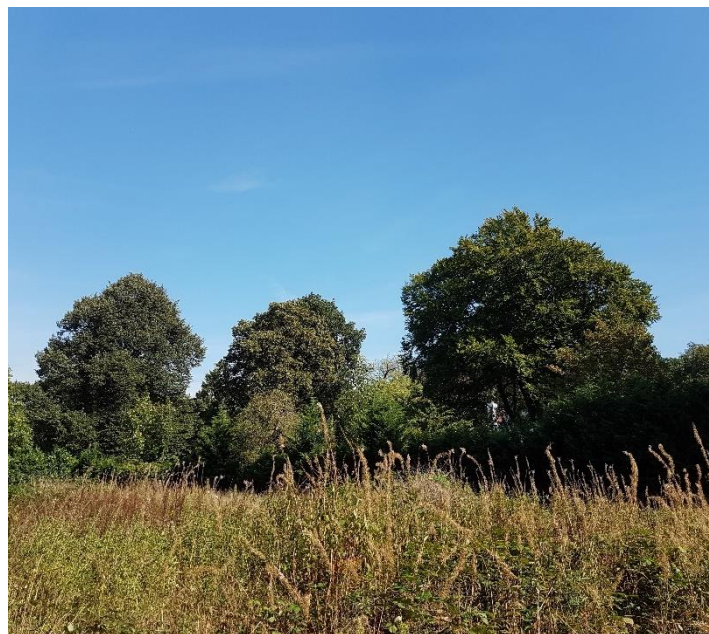
**Blik in noordoostelijke richting. Het beeld op en rond het projectgebied wordt in sterke mate door de grote bomen bepaald.**

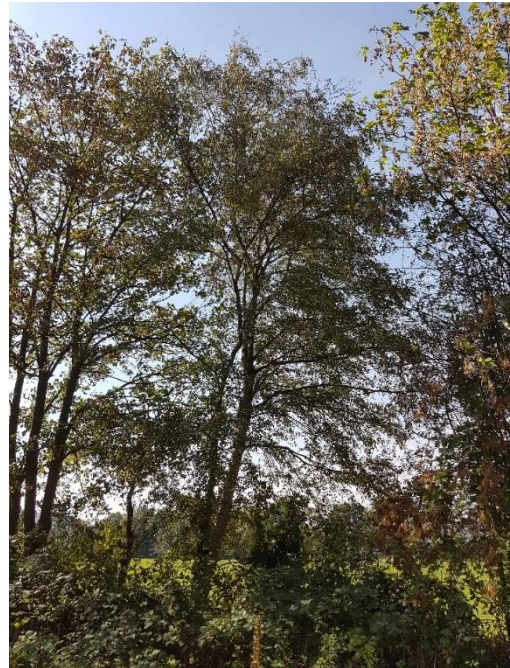
Blik in zuidwestelijke richting. De gemengde houtsingel aan deze kant bestaat uit kleinere en vaak meerstammige bomen waaronder gewone esdoorn berk, vogelkers en wilg. Daarnaast staan hier nog enkele restanten van oude (sier)fruitbomen. Deze singel is wat betreft boomsoorten, kwaliteit en toekomstverwachting van een andere orde dan de houtwal aan de noordzijde met de grote eiken en esdoorns.

Langs de inrit en langs de zuidelijke rand van de projectlocatie staan samenhangende structuren van Lawsoncipres. De huidige boomvormers staan dicht op elkaar en zijn voortgekomen uit doorgesloei hagen.

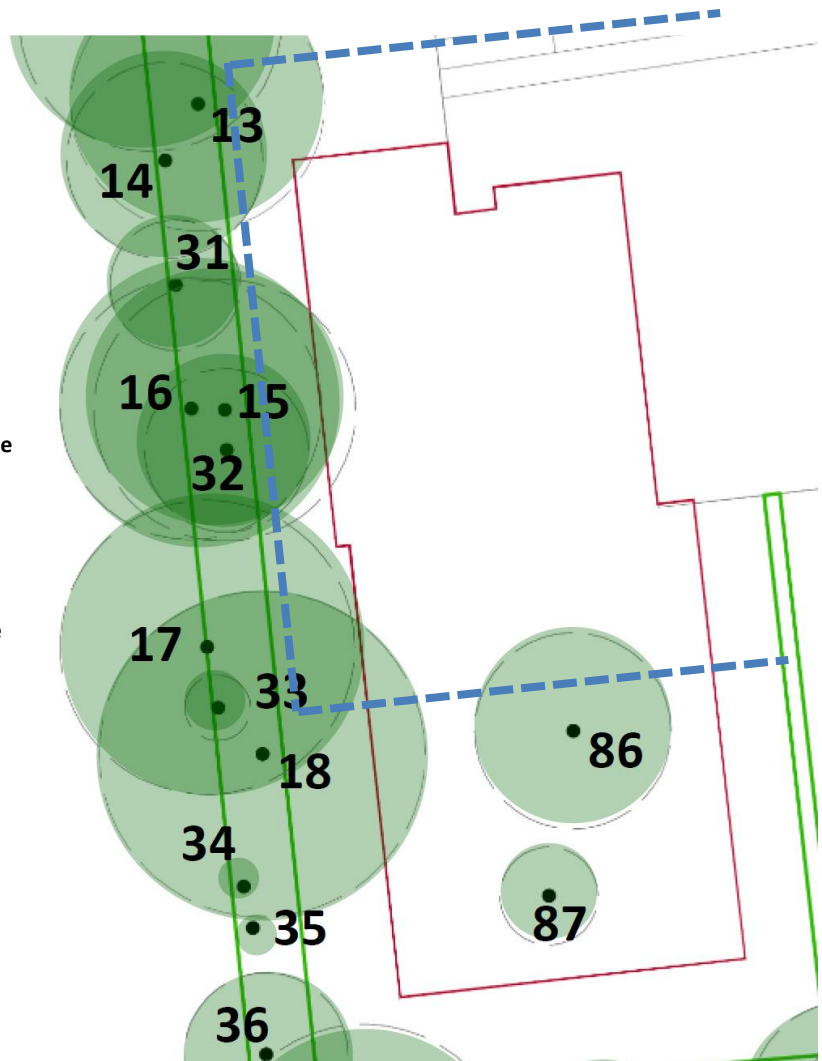
De langgerekte woning van het type D komt in de toekomstige situatie op korte afstand van de gemengde singel in de zuidwestelijke hoek van het projectgebied te liggen (bomen nr. 13 t/m 18 en 32 t/m 36). Dit is in principe nog inpasbaar. De damwandconstructie voor de aanleg van een kelder onder deze woning (blauwe stippellijn) komt echter conform het bouwplan nog dicht bij de perceelgrens. In dat geval komt het behoud van diverse bomen in deze zone onder druk te staan. Hier moet nader onderzocht worden welke aanpassingen qua werkwijze en de positie van de damwand mogelijk zijn om behoud van bomen mogelijk te maken.

Wat betreft de inpassing van het nieuwe gebouw in deze zone zou behoud van de bomen nog enigszins realiseerbaar zijn. Aangezien onder delen van deze woning een kelder gepland is en hiervoor een damwandconstructie zal worden gerealiseerd die volgens het technische ontwerp bijna tot de rand van het projectgebied reikt, zouden veel exemplaren in deze zone uiteindelijk moeten wijken. Dit betreft bomen die qua kwaliteit, beeld en duurzaamheid aanzienlijk minder waardevol zijn dan de grote eiken en esdoorns in het noordelijke deel. Toch wordt hier het uitgangspunt gehanteerd dat behoud van enkele (grotere) boomvormers met voldoende toekomstperspectief wordt nagestreefd. Door de aanplant van nieuwe bomen van duurzame soorten (voornamelijk zomereik) en een onderbeplanting met inheemse struiken wordt een verbetering bereikt wat betreft beeld, (ecologische) functie en toekomstperspectief. Door de nieuwe aanplant ontstaat een basis voor een echte en duurzame houtwal die aansluit op de grote bestaande houtwal aan de noordwestzijde.

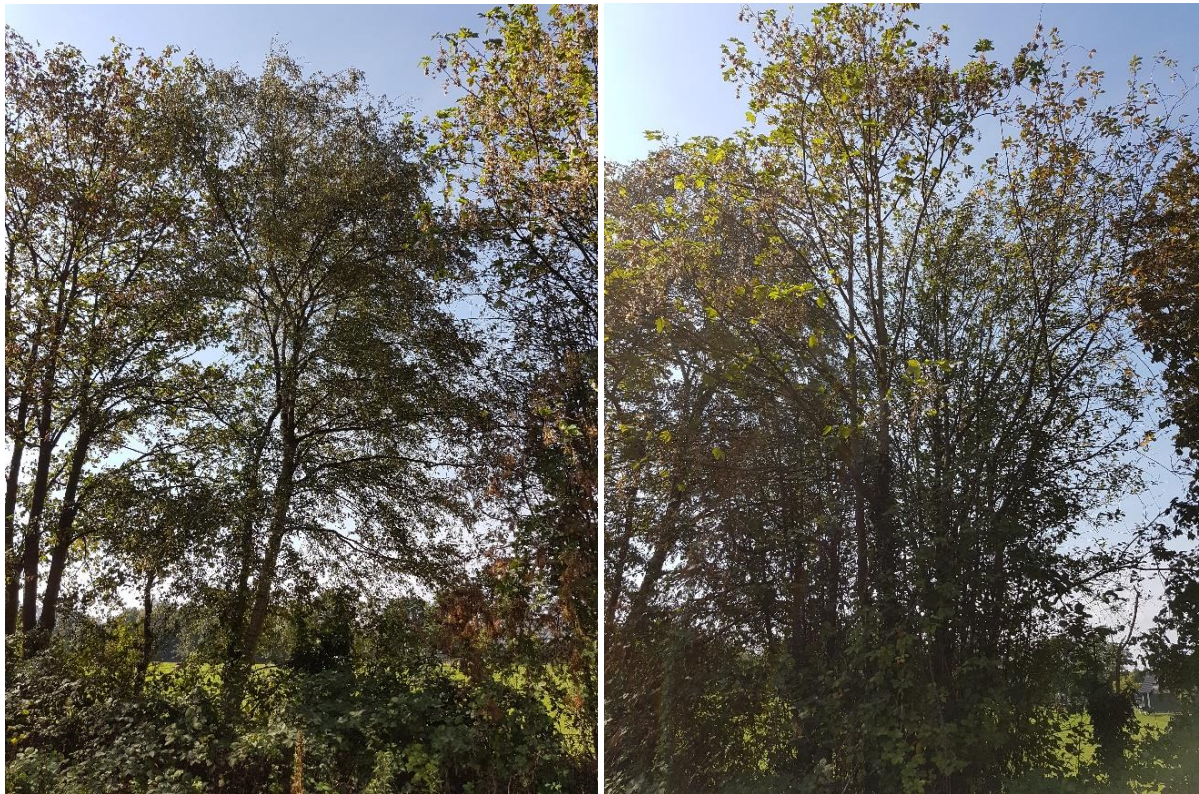
In geval van realisatie van de nieuwbouw conform ontwerp komen diverse bomen in de gemengde singel in de zuidwestelijke hoek van het projectgebied onder druk te staan. Dit betreft onder andere (zaailingen van) esdoorn, vogelkers en een enkele berk. Het uitgangspunt is om enkele van de grotere en vitale bomen te behouden. Na de bouw worden hier bomen van duurzame soorten (voornamelijk zomereik) en inheemse struiken geplant zodat een echte en samenhangende houtwal kan ontstaan die qua beeld en functie aansluit op de bestaande grote houtwal aan de noordwestzijde.

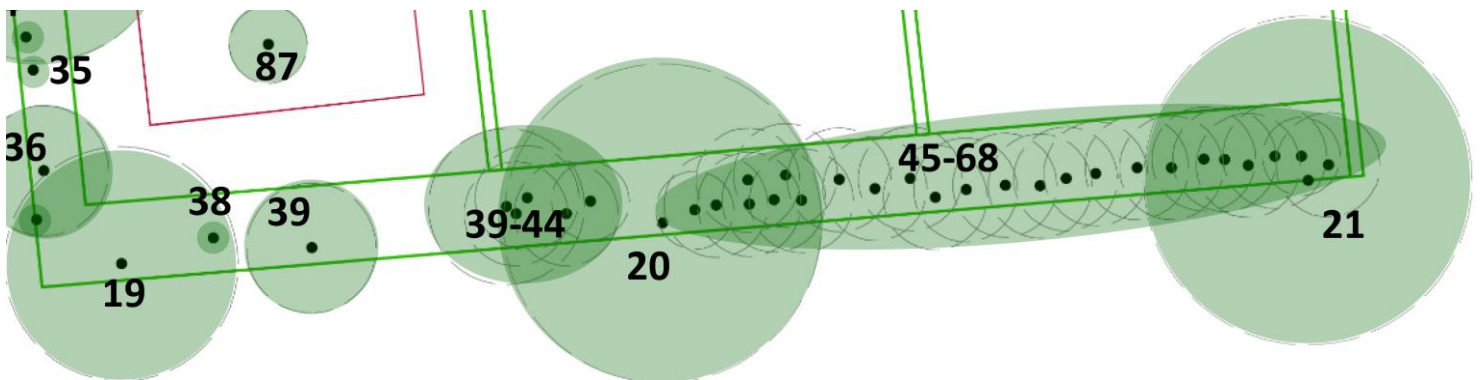
De zomereiken staan tussen een rij coniferen (cipressen) die voortgekomen zijn uit een doorgegroeide haag. Enkele bomen hebben hier inmiddels enige omvang bereikt. De coniferen staan op korte onderlinge afstanden en vormen op dit moment een min of meer gesloten groen scherm naar het achterliggende weiland toe.

De bomen in de zuidelijke rand worden door de geplande ontwikkeling niet beïnvloed doordat zij enkele meters buiten de toekomstige gevel- en werkgrenzen liggen. Ook de aanleg van kelders en het plaatsen van damwanden leidt in deze zone niet tot conflicten m.b.t. de bomen. De exemplaren nr. 19 (kronkelwilg), 20 en 21 (zomereik) hebben voldoende kwaliteit om duurzaam en als solitair of binnen een houtwal gehandhaafd te worden.

In het zuidelijke deel worden de kronkelwilg en de twee volwassen zomereiken behouden. De coniferen passen qua soort, plantwijze en beeld in hun huidige vorm en functie niet bij de omgeving en worden geveld. Hier moet eerst een nieuwe houtwalstructuur gecreëerd worden door de aanplant van nieuwe zomereiken in de plantmaat 30/35 met daartussen een onderbeplanting met een variatie van inheemse struiken.

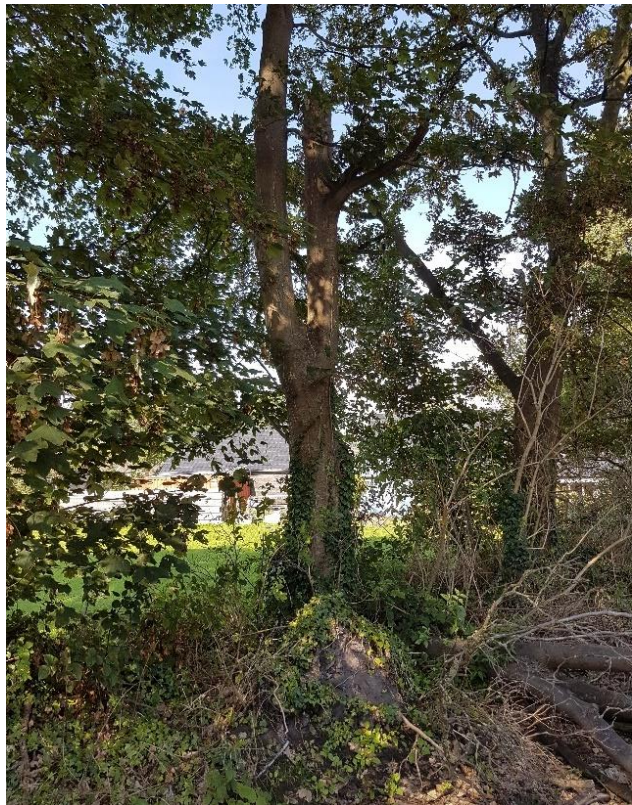
Het plan voorziet het verwijderen van de verwilderde ondergroei in de houtwal en herplant van grotere struikvormers en bosplantsoen om hier te komen tot een goed beeld met een passend assortiment.

Voor de houtwal is verder gepland om deze onderin eerst op te schonen (verwijderen bramen en struwelen) en vervolgens een onderbeplanting van inheemse struiken als krentenboompje (*Amelanchier lamarckii*), meidoorn (*Crataegus monogyna*) en hazelaar (*Corylus avellana*) aan te brengen. Dit wordt nog aangevuld door minder hoog bosplantsoen van hondsroos (*Rosa canina*), Gelderse roos (*Viburnum opulus*), spierstruik (*Spirea x vanhouttei*) en verschillende soorten van kornoelje (*Cornus sp.*).

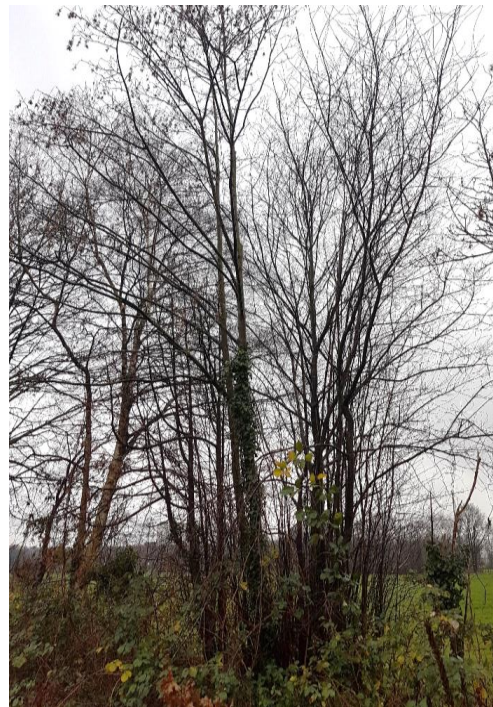
**In het zuidwestelijke deel van de gemengde singel worden enkele grotere esdoorns en de berk ingepast. Hiervoor moeten de kronen van enkele bomen deels worden teruggesnoeid. Diverse kleinere bomen van beperkte kwaliteit en toekomstverwachting worden geveld en vervangen door aanplant van enkele zomereiken en inheemse struiken om deze structuur sterker en samenhangender te maken en in de toekomst te komen tot een duurzame houtwal die aansluit bij het noordwestelijke deel.**

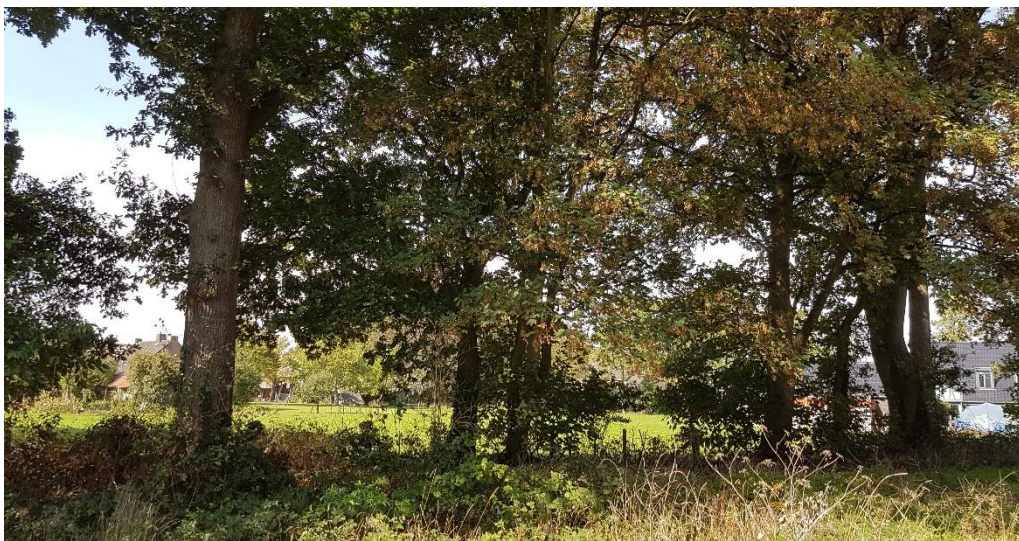
**In de huidige situatie biedt de bestaande houtwal in het noordwestelijke deel een goede combinatie van doorzicht (ruimtebeleving) en geslotenheid (privacy vanuit twee kanten). Aangezien de strook langs en onder de houtwal nog een keer opgeschoond en deels beplant zal worden kan dit beeld als referentie voor de toekomstige situatie gebruikt worden.**
