## BOMEN EFFECT RAPPORT PROJECT ENGWEG 9 HOOGLAND GEM. AMERSFOORT

Opdrachtgever: Gemeente Amersfoort  
Onderzoeker : Mw.drs. V.G. van Amerongen  
Datum : 25 januari 2018

# BOMEN EFFECT RAPPORTAGE

## PROJECT ENGWEG 9 HOOGLAND GEM. AMERSFOORT

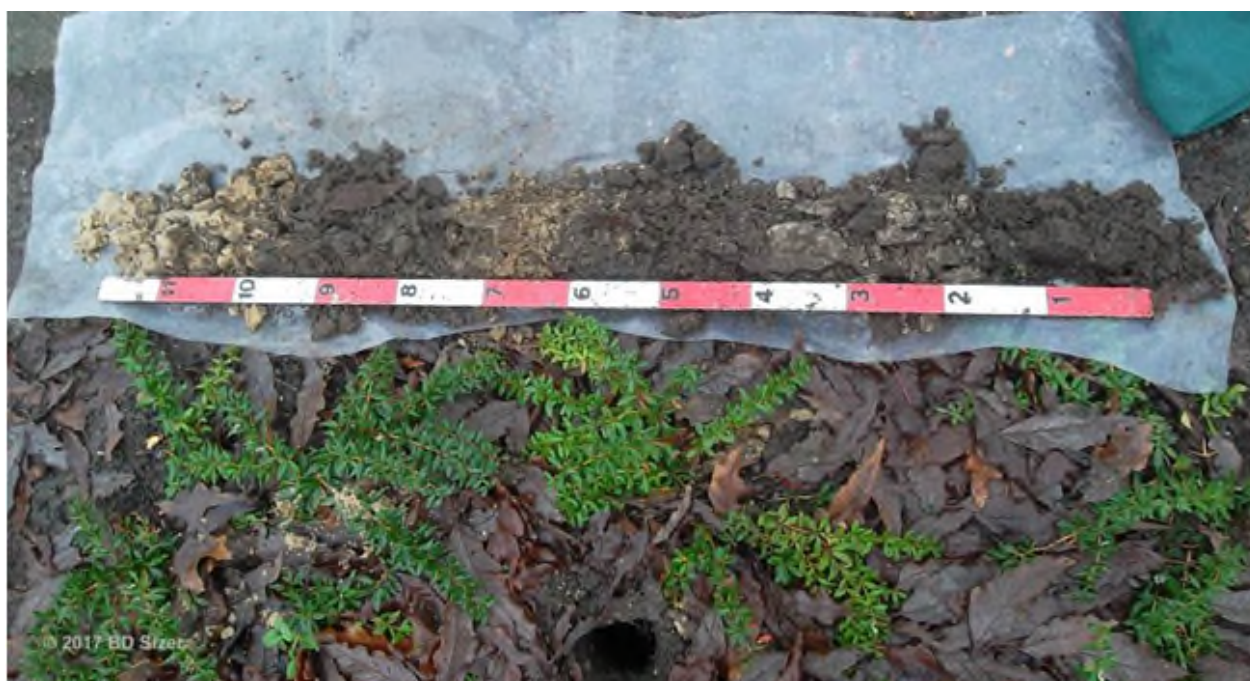
20-40 cm-mv.: matig humeus, matig fijn zand met plekken humusloos zand.

75-85 cm-mv.: zeer licht humeuze zandgrond, met veel plekken humusloos zand

100-120 cm-mv.: nat, fijn zand.

In de boring zijn geen opvallende wortelresten aangetroffen.

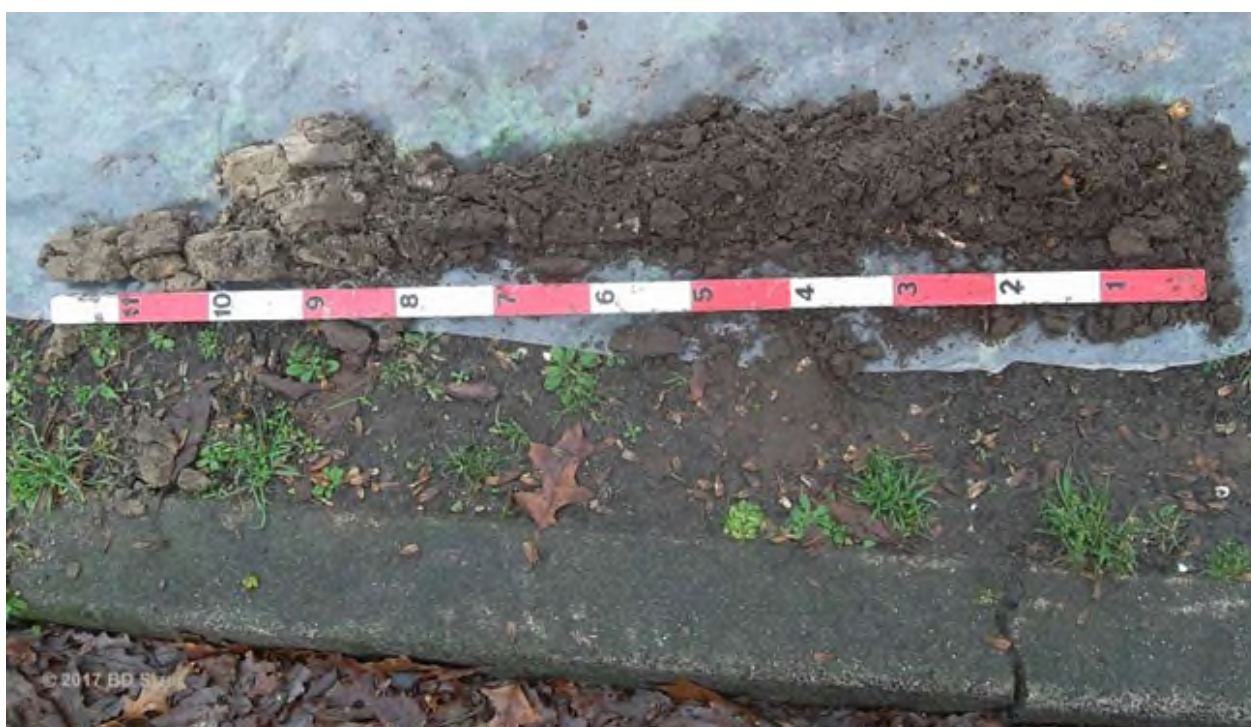
70-90 cm-mv.: matig humeus, matig fijn zand. Extensief doorworteld met fijne wortels < 1 mm doorsnede.

90-120 cm-mv.: zeer licht humeus tot humusloos, matig fijn zand. Lichte gleyverschijnselen. Vanaf 110 cm-mv.: vochtige bodem.

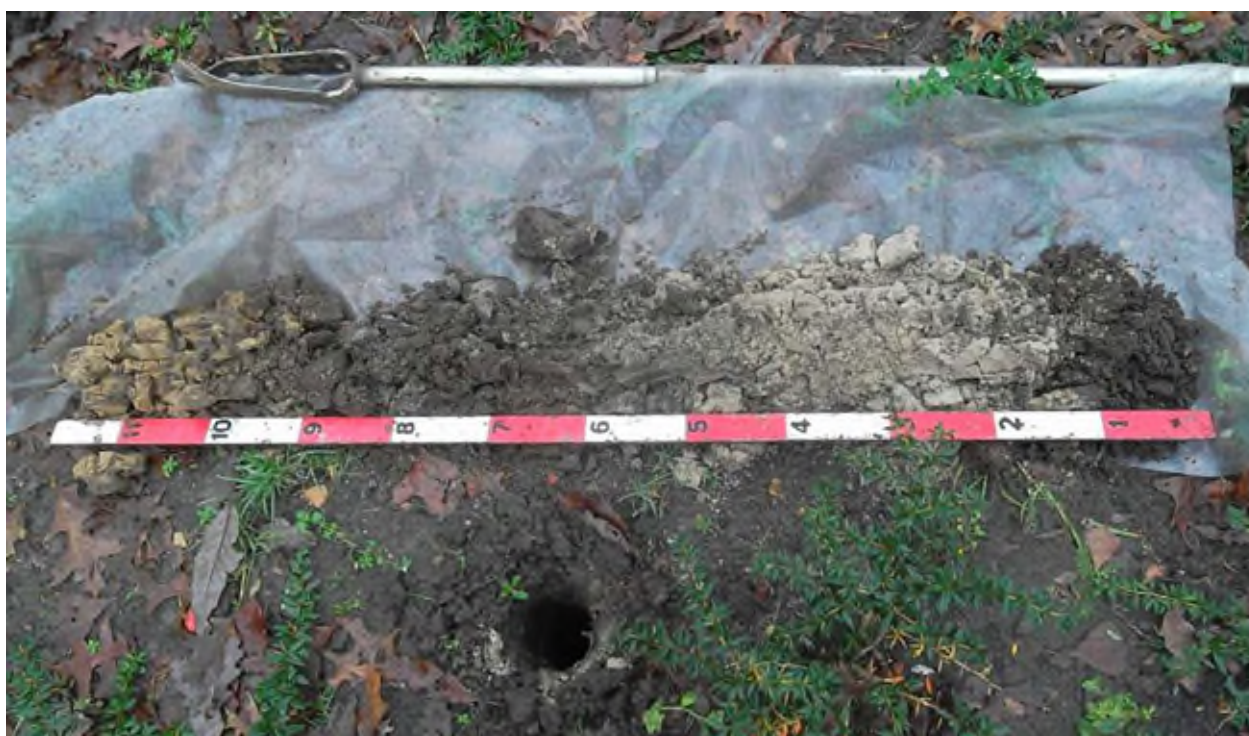
### **Boring 3.**

95-120 cm-mv.: matig fijn geel zand. Rond 95 cm-mv.: grondwaterstand

In de boring zijn geen opvallende wortelresten aangetroffen.

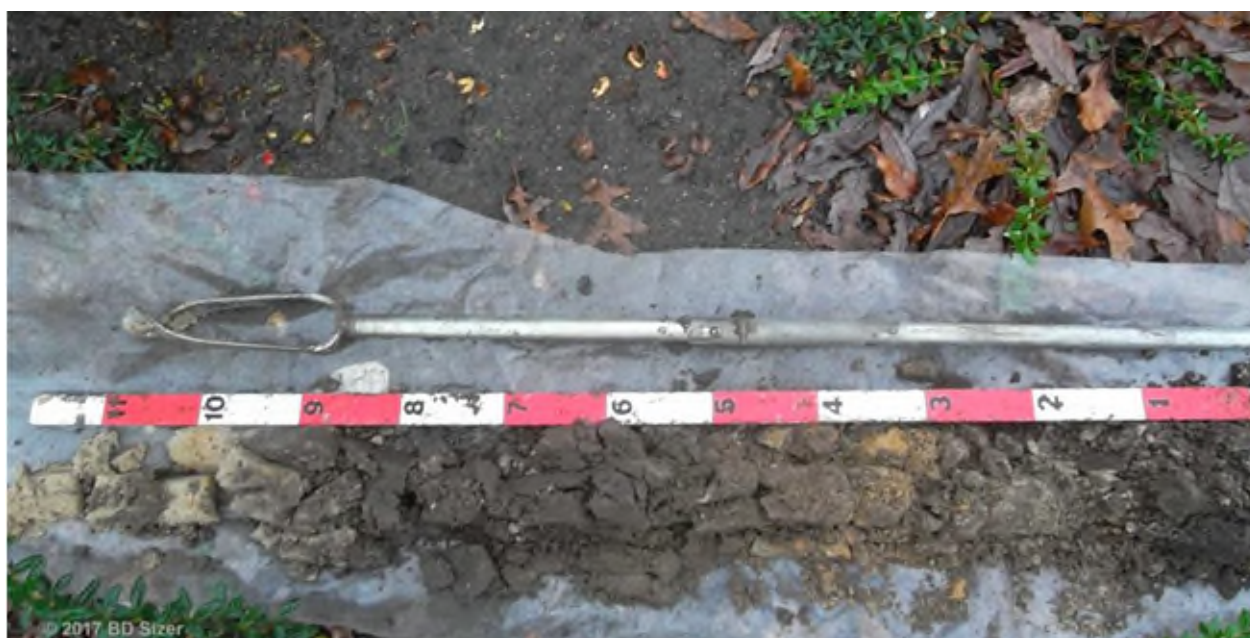
#### **Boring 4.**

95-120 cm-mv.: matig fijn grijsig zand.

In de boring zijn geen opvallende wortelresten aangetroffen.
