## BOMEN EFFECT RAPPORT

### Entree nieuwbouwproject ENGWEG 9 HOOGLAND GEM. AMERSFOORT

Opdrachtgever: Gemeente Amersfoort  
Onderzoeker : Mw.drs. V.G. van Amerongen  
Datum : 13 april 2018

# BOMEN EFFECT RAPPORTAGE

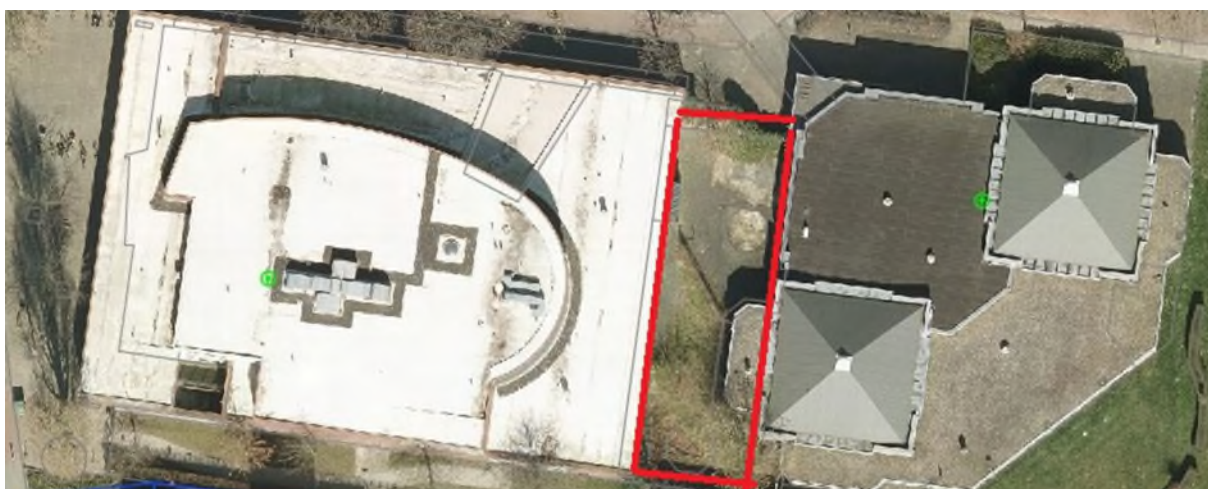
Afb. 1. Projectlocatie met links de bibliotheek/het dorpshuis (Engweg 7) en rechts (het huidige gebouw op) de toekomstige bouwlocatie (Engweg 9). De rood omrande locatie gaat gebruikt worden voor de entree van de nieuwbouw.

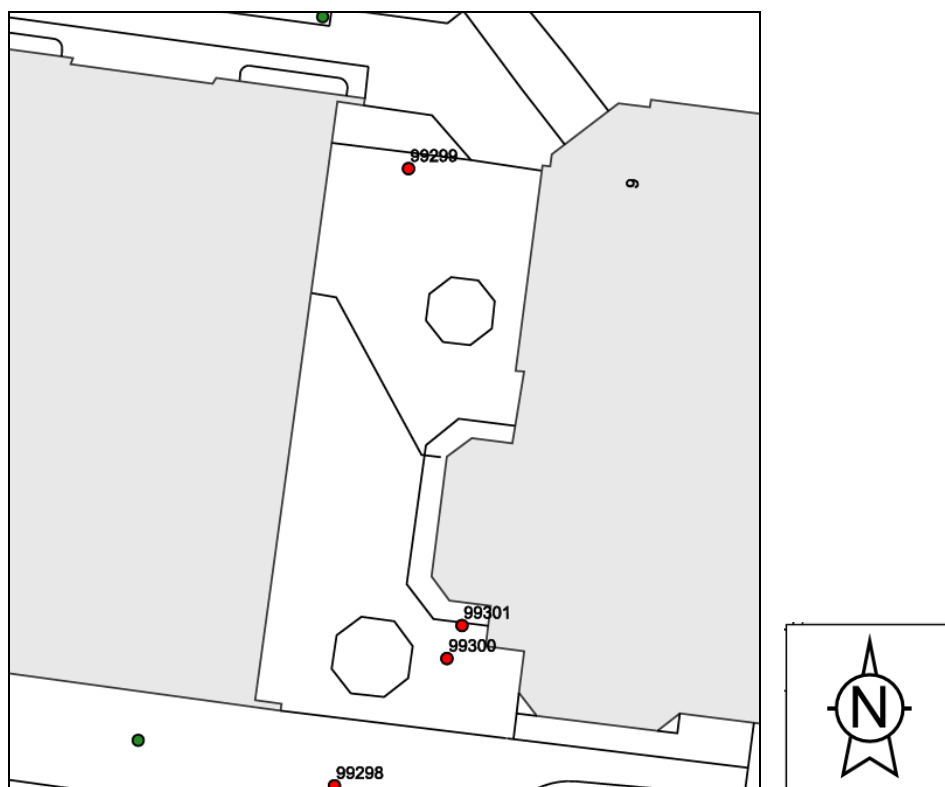
Op de locatie Engweg 9 in Hoogland wordt binnenkort nieuwbouw gepleegd. De entree hiervoor is gepland tussen Engweg 7 en Engweg 9. Dit kan met name gevolgen hebben voor de vier bomen die hier staan (afb. 2).

Afb. 2. Projectgebied voor de entree tussen Engweg 7 (links) en Engweg 9 (rechts).

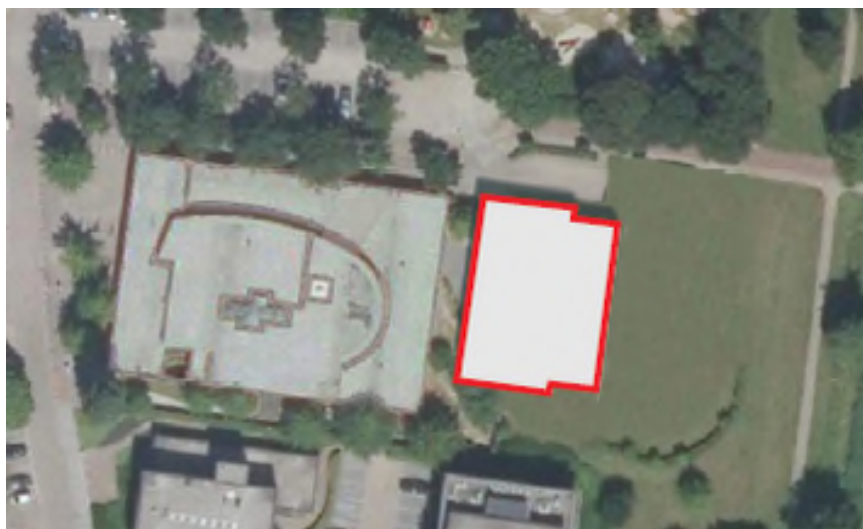
Afb. 3. Omtrek nieuwbouw Engweg 9

Om de nieuwe entree te realiseren op het terrein tussen Engweg 7 en 9 zal hier tenminste worden gegraven voor de aanleg van voorzieningen en de verharding worden aangepast. Daarnaast heeft de nieuwbouw zelf, zoals hij ingetekend is op de kaart (afb. 3), invloed op de bomen die hier staan. De invloeden worden per boom of boomgroep behandeld. Daarnaast heeft ook de sloop van het oude gebouw en het creëren van de nieuwbouw invloed op de bestaande bomen.
