# Bomen Effect Analyse Operaplein te Amersfoort

Opdrachtgever: Blauwhoed  
Postbus 2552  
3000 CN Rotterdam

Projectnummer: 201190

Plaats, datum: Dordrecht, 9 april 2020

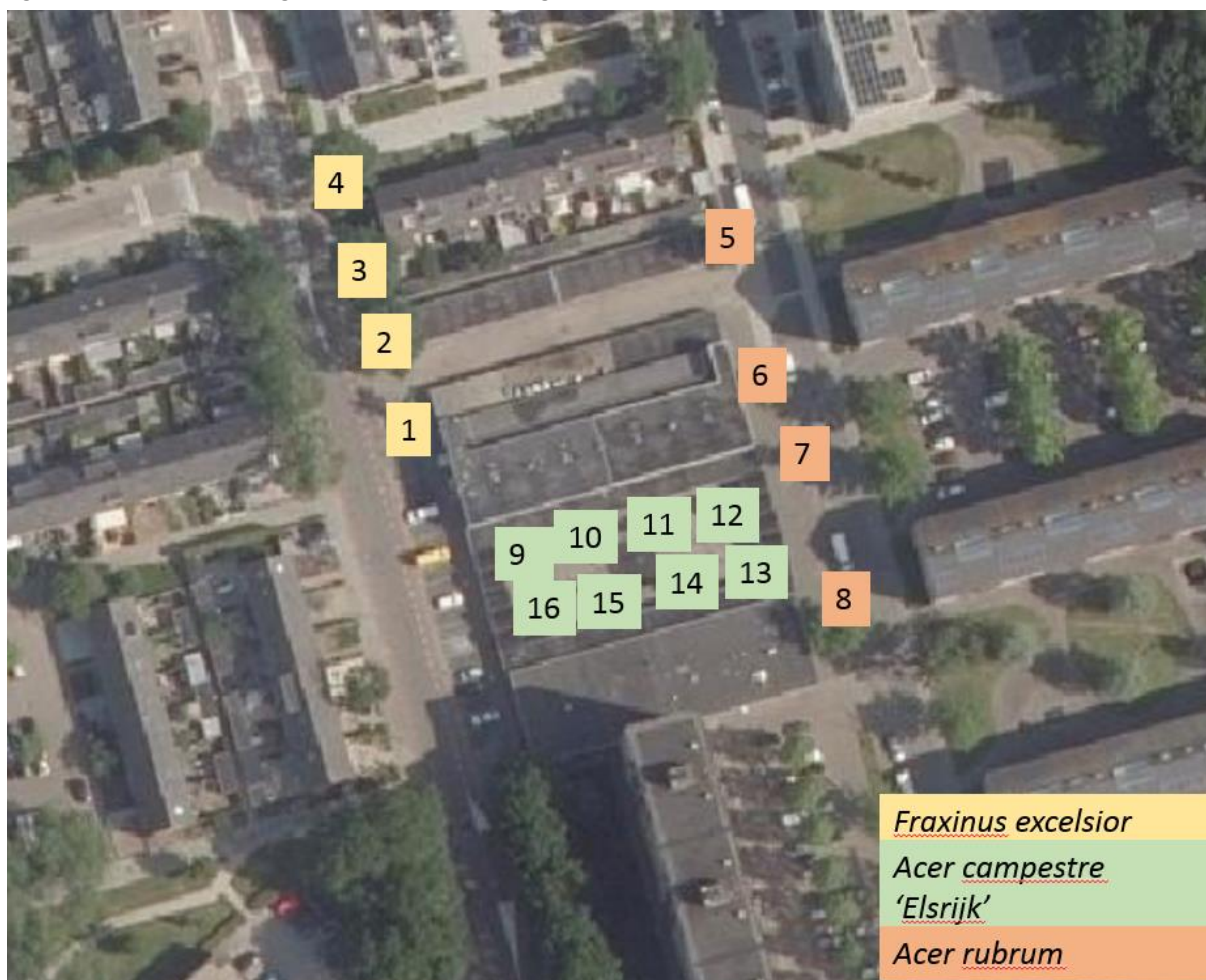
**figuur 4: kaart van de huidige situatie met nummering van de bomen**

Ten behoeve van het onderzoek zijn de bomen genummerd. Deze nummering is weergegeven in figuur 4 waar als achtergrondkaart de huidige situatie is gebruikt. In figuur 5 zijn de boomnummers geprojecteerd op het planvoornemen. De resultaten van de visuele bomencontrole zijn samengevat in tabel 1.

Geconcludeerd kan worden dat de onderzochte bomen in een overwegend redelijk tot goede conditie verkeren, met uitzondering van boom 13. Op een afgebroken/losse tak in de kroon van een boom na, zijn er geen (ernstige) gebreken aangetroffen.
