## **BOMEN EFFECT RAPPORTAGE**

9 bomen, Project Hart Soesterkwartier, Amersfoort

Referentienummer : 201352  
Opdrachtgever : Matrix Invest Monumenten Projecten  
Contactpersoon : G. van Uffelen  
Datum rapport : 29 oktober 2020

Versie 1.0 : 29 oktober 2020

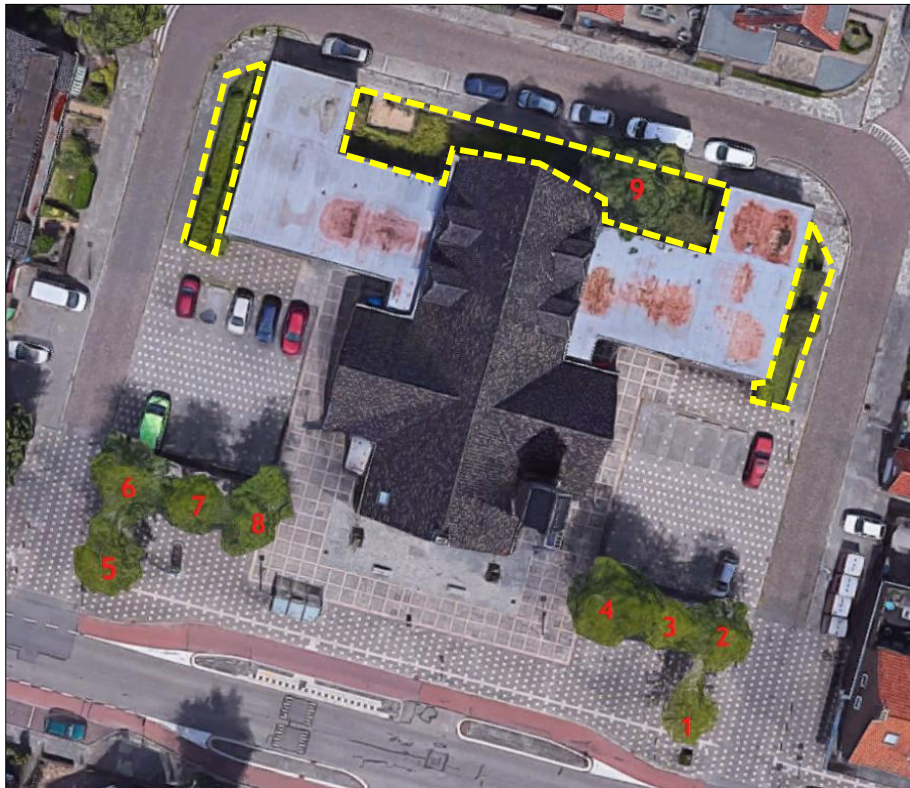
Afbeelding 9: Geel: locaties geschikt voor boomaanplant;

1. Al de 9 bomen te handhaven bij de herinrichting;
2. De bomen tijdens de werkzaamheden te beschermen;
3. De groeiplaats van de 8 Gleditsia's te verbeteren:
  - De onverharde boomspiegel te vergroten van 120 x 120 cm naar 300 x 300 cm (ca. 7 x zo grote oppervlakte);
  - Het aanwezige straatzand onder de verwijderde verharding weg te zuigen (grondzuigmachine) om schade aan de hier aanwezige wortels te voorkomen;
  - Het nieuwe plantvak te voorzien van bomengrond;
  - De wortels ter hoogte van de begrenzing van het vergrote plantvak af te zetten en daar een wortelweringswand aan te brengen;
  - Het plantvak in te planten met bodembedekkers of lage heesters.
4. Te overwegen om de bestaande groenvakken rondom de kerk in te passen in de nieuwe inrichting en daar bomen (van de 3<sup>e</sup> grootte) te planten;
5. Bij boom 8 de te sterk ontwikkelde tak in te nemen (of te verwijderen).
