## BOMEN EFFECT ANALYSE

### PROJECT EEMFRONT

4 bomen, Geldersestraat 4-50, Amersfoort

Referentienummer : 221704  
Opdrachtgever : Rovase BV  
Datum rapport : 23 mei 2022

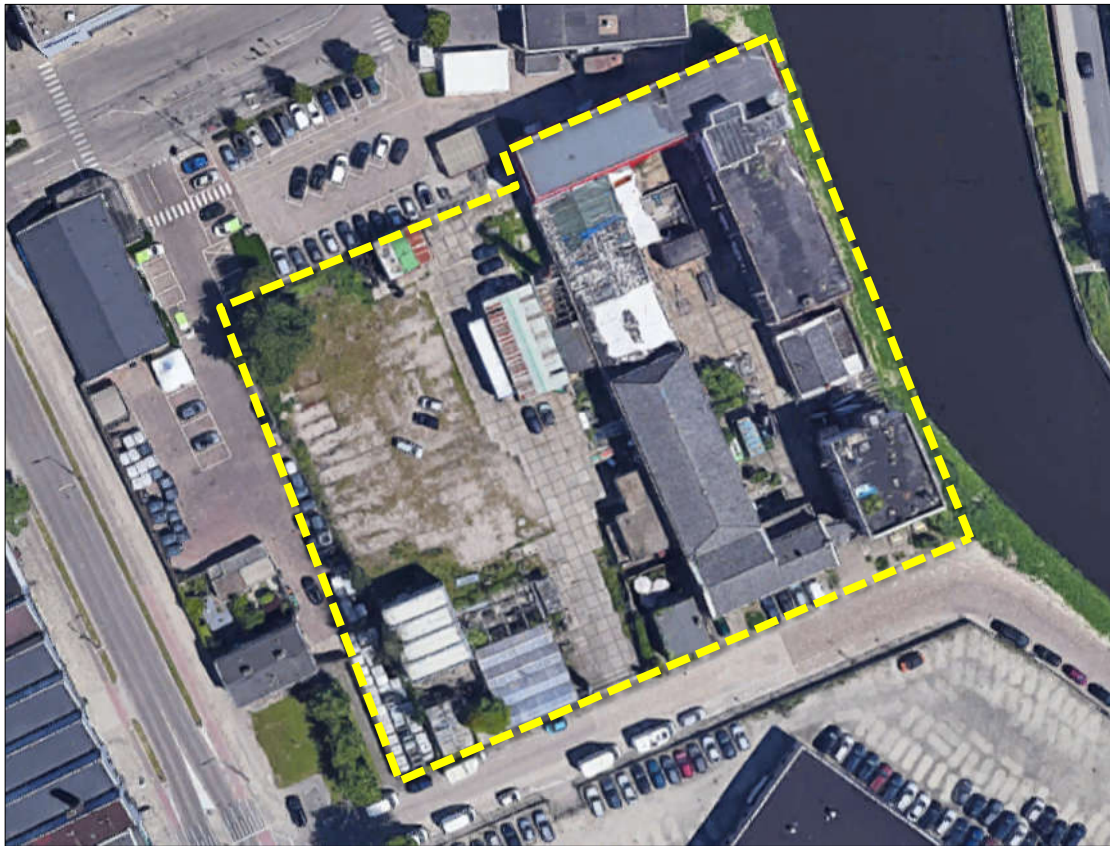
*Afbeelding 2: Situatie bomen binnen projectgebied;*

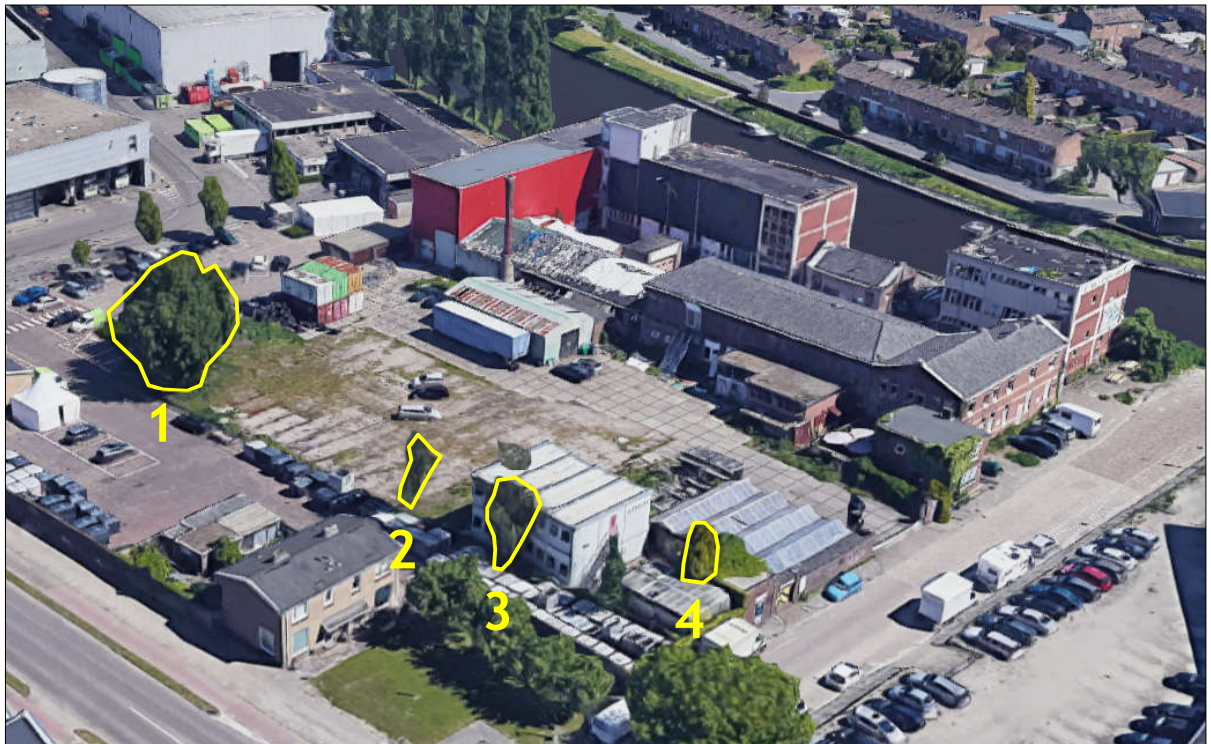
Afbeelding 3: De 4 aanwezige bomen binnen het projectgebied;

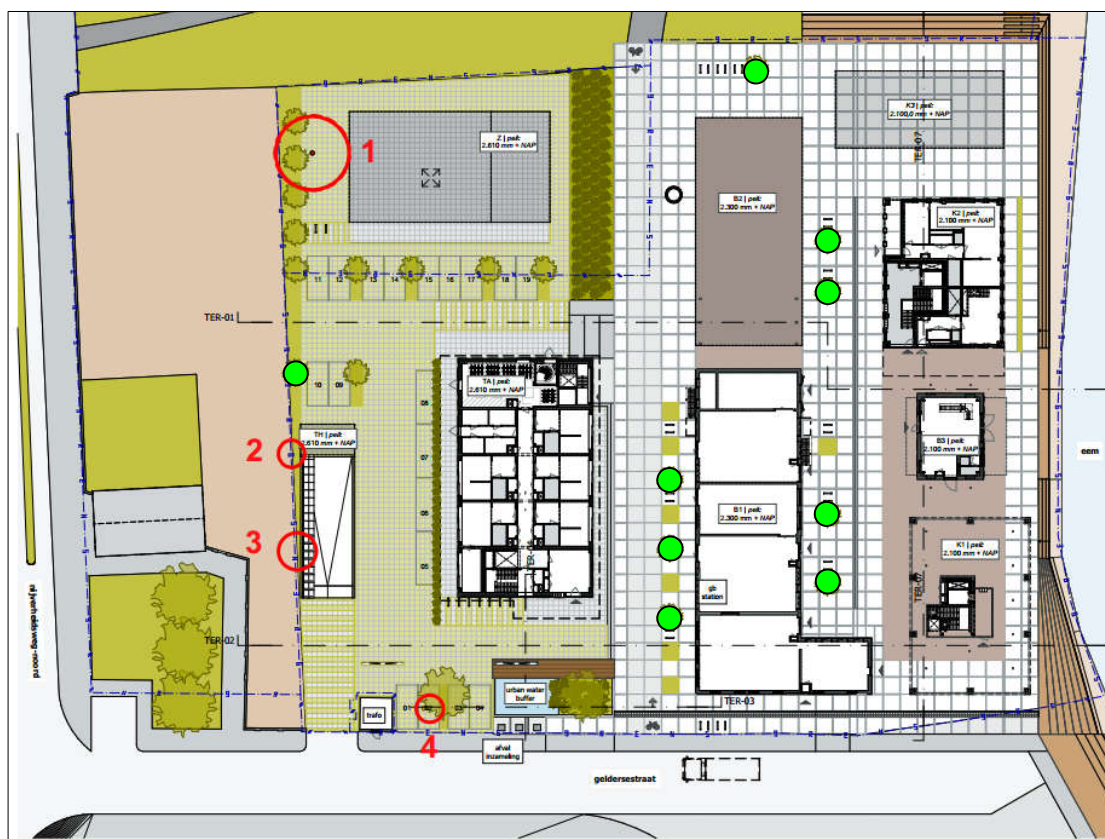
Afbeelding 9: Ontwerp inrichting (nieuwe situatie begane grond) inclusief positie huidige bomen. De 9 nieuwe bomen zijn met heldergroen weergegeven;

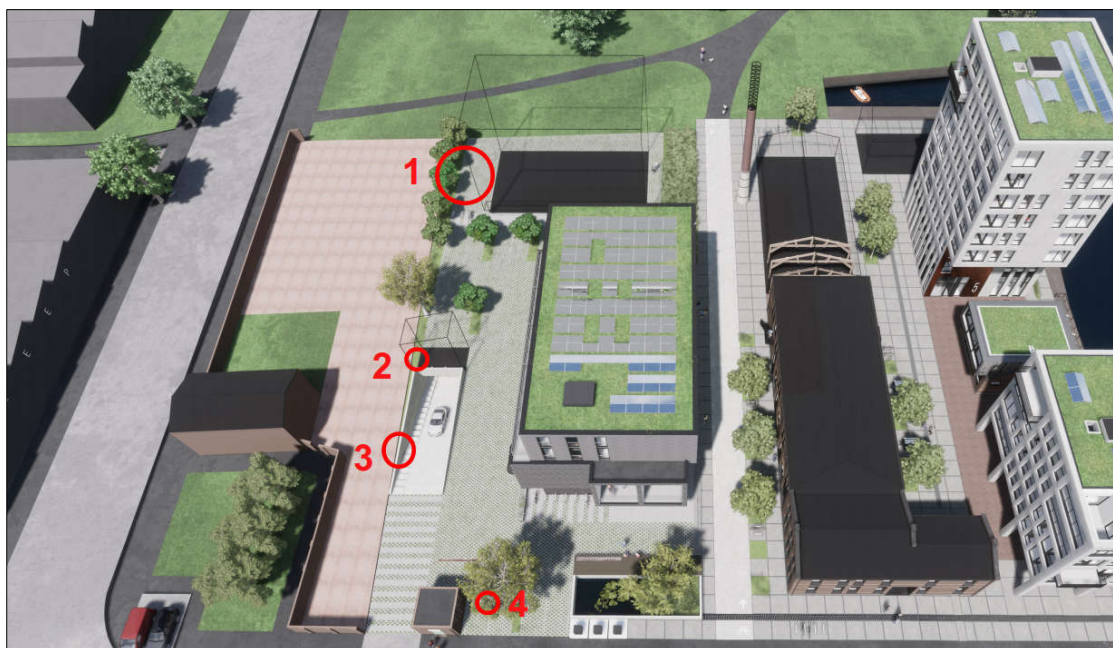
- Ondergronds:
  - Op de locatie van boom 1 wordt een parkeerkelder aangelegd. Dit leidt tot onaanvaardbare wortelschade (de grondlaag op de garage wordt slechts 40 cm dik).
  - Op de locatie van de bomen 2 en 3 wordt de ingang van de parkeergarage aangelegd.
  - Op de locatie van boom 4 worden parkeerplaatsen aangelegd.
- Bovengronds:
  - Boom 1 bevindt met een groot gedeelte van de kroon binnen de gevellijn van het nieuwe gebouw Z.
- Uitvoering:
  - Boom 2 bevindt zich zeer dicht bij de huidige bebouwing zodat bij de voorgenomen sloop de kans op (wortel-)schade zeer groot is.

Geconcludeerd kan worden dat de 4 bomen bij uitvoering van het ontwerp omvangrijke en fatale kroon- en/of wortelschade oplopen. Ze kunnen daarom niet gehandhaafd kunnen worden bij uitvoering van het voorgenomen ontwerp.

Afbeelding 10: De positie van de 4 bomen in de nieuwe situatie;

- De bomen 2,3 en 4 niet te handhaven.
- Boom 1 niet te handhaven tenzij het ontwerp dusdanig gewijzigd kan worden dat aan de randvoorwaarden (paragraaf 4.2) kan worden voldaan. Een belangrijk aspect bij de belangenafweging m.b.t. al dan niet inpassen van deze potentieel waardevolle boom is de huidige wortelschade bij de boom. Het is nog onduidelijk in hoeverre deze herstelbaar is door een verbetering van de groeiplaats en wat de toekomstverwachting van deze boom is.
