## **BOMEN EFFECT RAPPORTAGE**

### **PROJECT EEMFRONT**

**4 bomen, Geldersestraat 4-50, Amersfoort**

Referentienummer : 221704  
Opdrachtgever : Rovase BV  
Datum rapport : 23 mei 2022

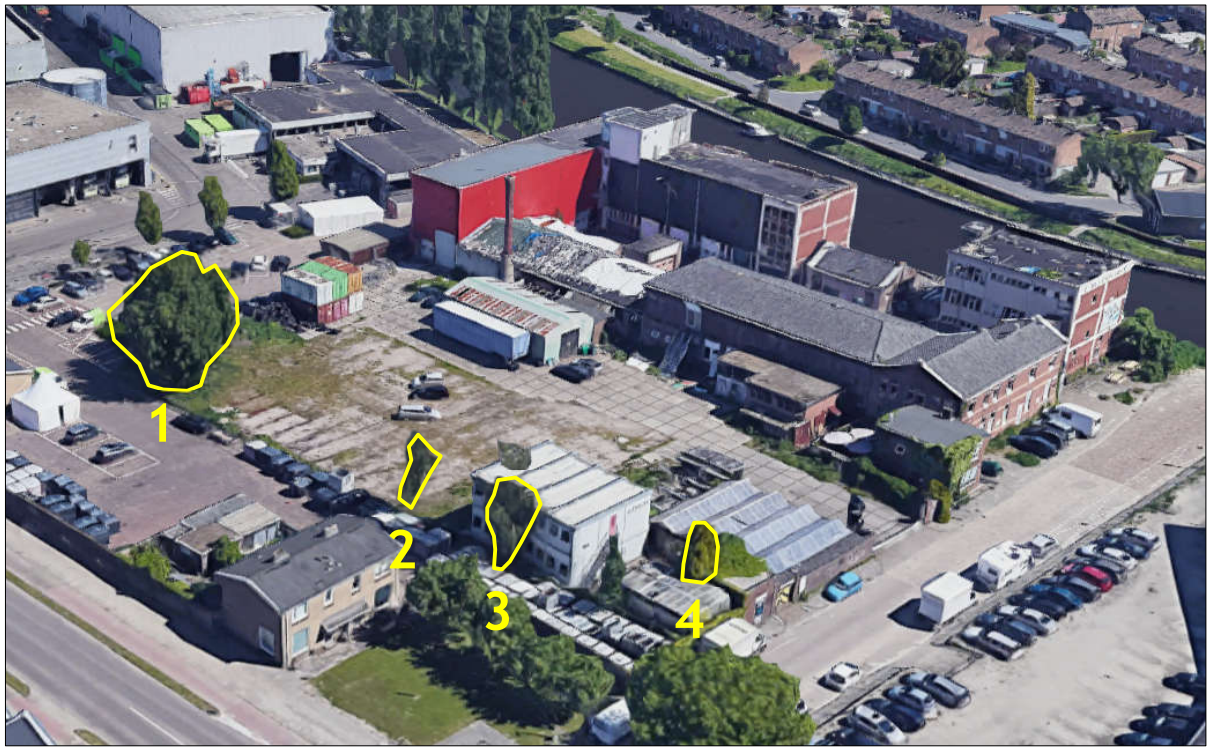
Afbeelding 3: De 4 aanwezige bomen binnen het projectgebied;
