# **Boom Effect Analyse**

**Barchman Wuytierslaan 55  
te Amersfoort**

Gemeente Amersfoort  
001  
B. v. Polen

| Datum | 17 augustus 2020 |

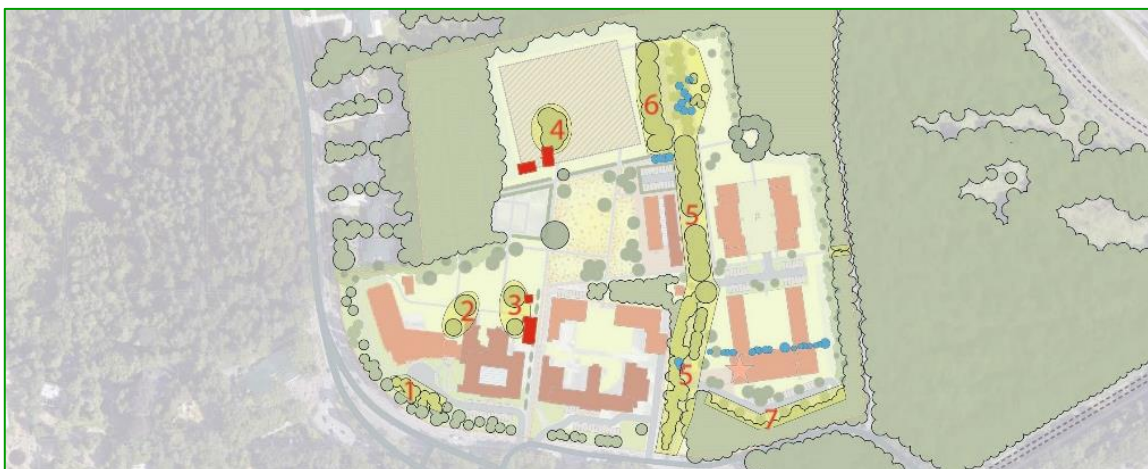
**Figuur 6: Invloedzones werkzaamheden**

Volgens het stedenbouwkundigplan voor het projectgebied, worden op diverse plaatsen verschillende werkzaamheden uitgevoerd. Daarom zijn in *figuur 6* een kaart met verschillende zones waar de werkzaamheden invloed hebben op de bomen aangegeven. In deze paragraaf is de invloed van de werkzaamheden per zone beschreven. Dit is eerder gedaan in de BER. Dit wordt echter aangevuld door wijzigingen in het ontwerp en het graven van verschillende proefsleuven en aanvullend onderzoek.

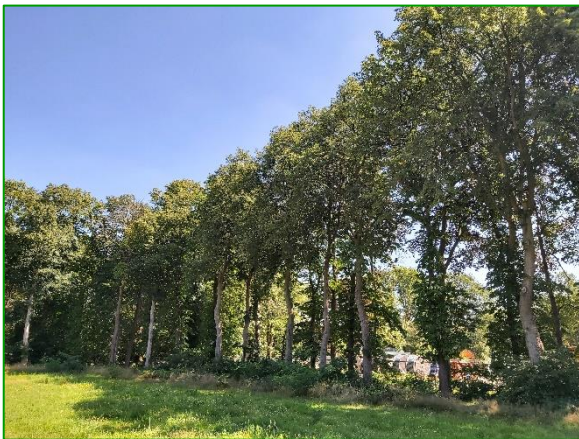
***Figuur 14: De rij lindes en kastanjes***
