# Boom Effect Analyse

Nijkerkerstraat 29, Amersfoort

| Projectnaam: | Boom Effect Analyse Nijkerstraat 29 |
| Datum: | 16-9-2024 |

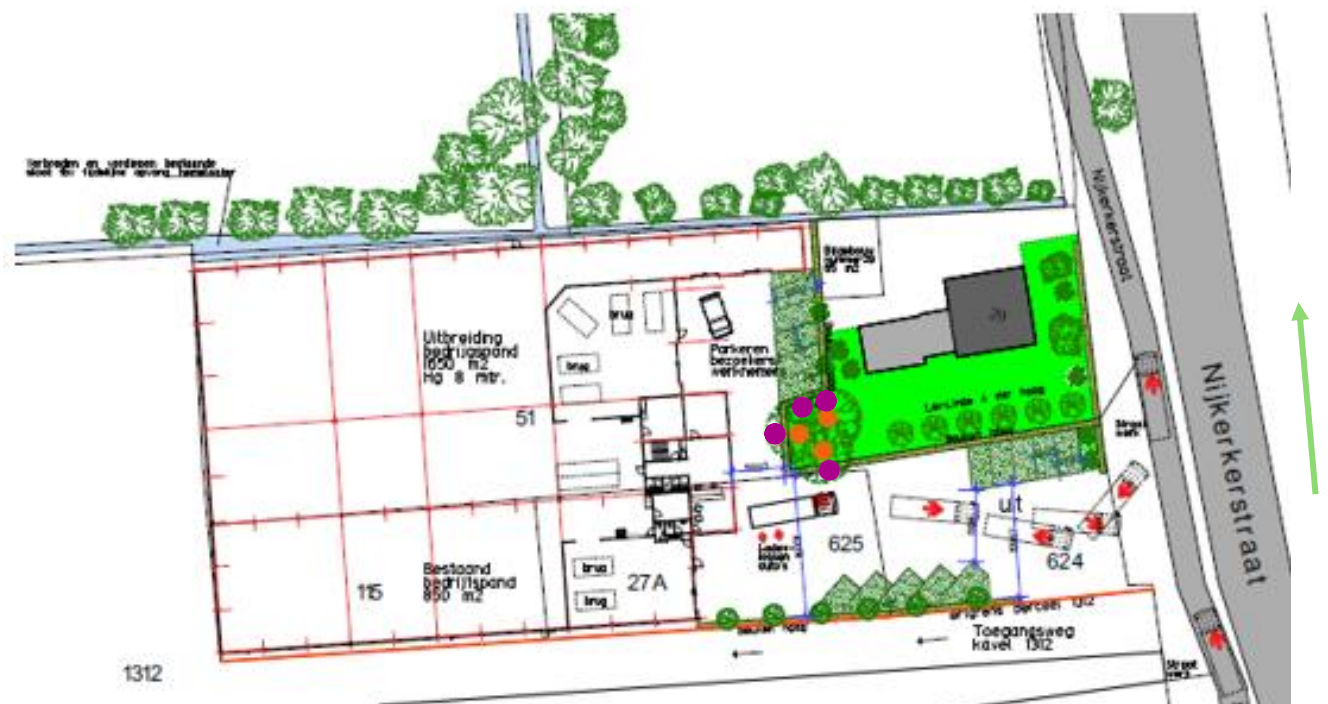
*Afbeelding 4.3: De paarse stippen zijn de locaties van de proefsleuven.*

Om inzicht te krijgen in het wortelpakket van de bomen zijn er 4 proefsleuven uitgevoerd. Afbeelding 4.3 geeft de locaties aan waar de proefsleuven zijn gegraven doormiddel van een paarste stip.

De afstand van de sleuf tot de boom is 240cm. De lengte van de sleuf is 90cm lang en 55cm diep. (Zie afb.4.3). De proefsleuf laat zien dat de bovenste 10cm humusrijk zand is met een laag organisch stofgehalte, fijne beworteling tot 50cm diepte, in de laatste 5 cm 2 grove wortels tegengekomen met een dikte van 2/3cm.
