# Bomen Effect Analyse

## 11 bomen

Troelstralaan  
Baarn

| Status rapport: | Definitief 11 december 2020 |

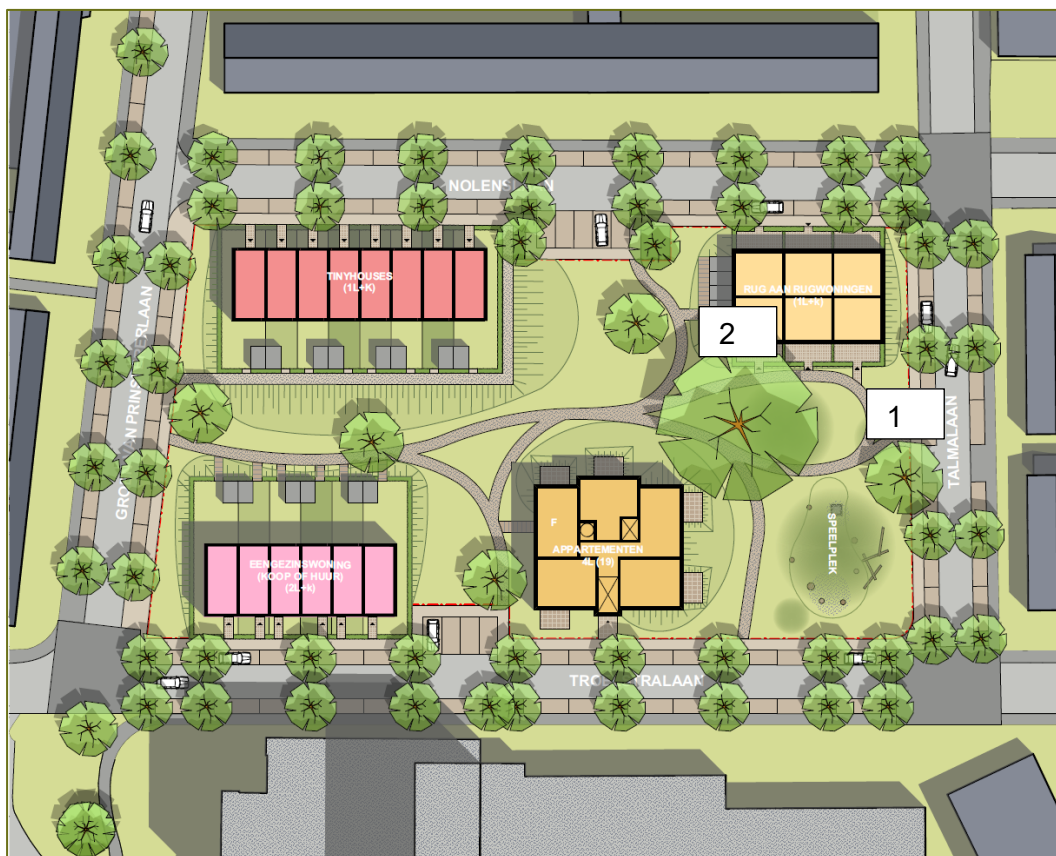
Afbeelding 7. Voorgenomen ontwerp

Bij al deze facetten worden graafwerkzaamheden verwacht ten behoeve van de realisatie. Op onderstaande *afbeelding 7* is het voorgenomen ontwerp weergegeven met boom 1 en 2.

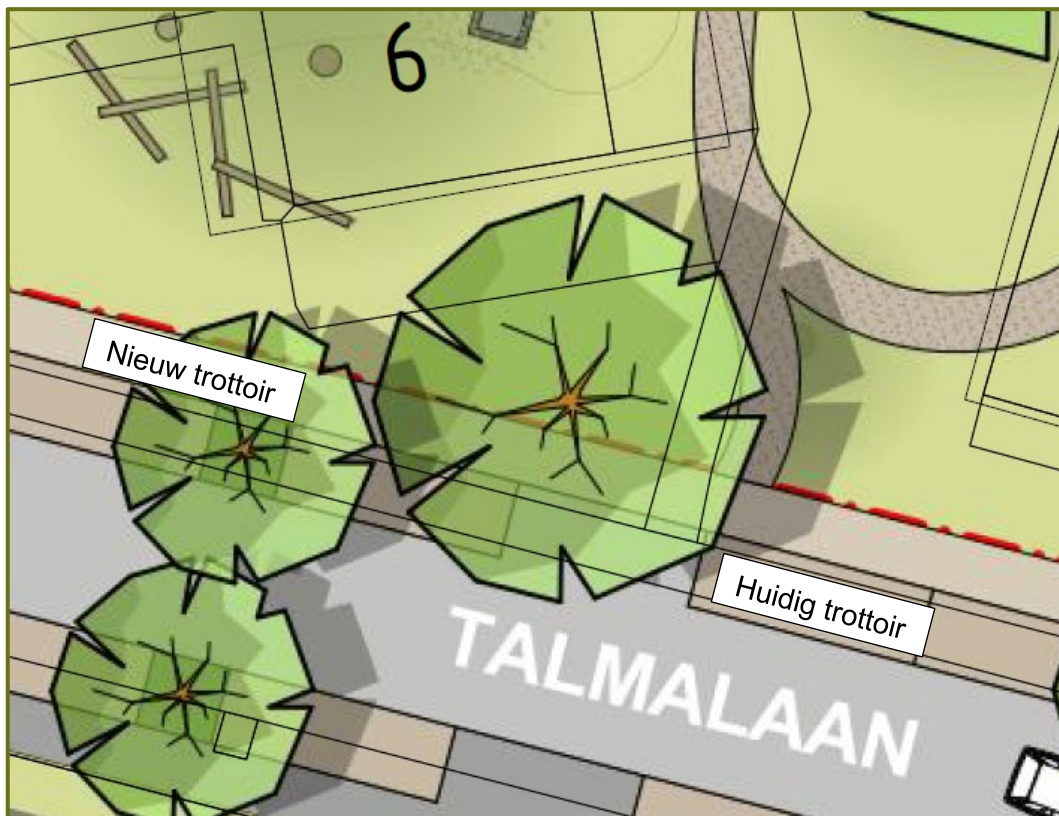
Afbeelding 9. Ontwerp bij boom 1

In het ontwerp worden extra parkeerplaatsen aangelegd. Hierdoor komt het trottoir ruim 1,5 meter dichterbij de haagbeuk, zie ook de grijze lijn in *afbeelding 10*.

De eerste profielkuil is gegraven in het gazon tussen de haagbeuk en het huidige trottoir. Vanaf 5-10 cm beneden maaiveld wordt een intensief pakket wortels vanaf 0,5 cm in diameter aangetroffen. Handmatig kan niet dieper worden gegraven.

De tweede profielkuil bevindt zich op circa 6 meter uit de stam van de boom, zie *afbeelding 16*. Hier is matig humeus zand aangetroffen tot 70 cm beneden maaiveld. Hier zijn geen wortels aangetroffen.

Bij de realisatie van de voorgenomen parkeerplaatsen, waardoor het trottoir wordt opgeschoven richting de haagbeuk, zal schade aan het wortelgestel plaatsvinden. Het percentage wortelverlies is 25 – 35 % en onacceptabel.

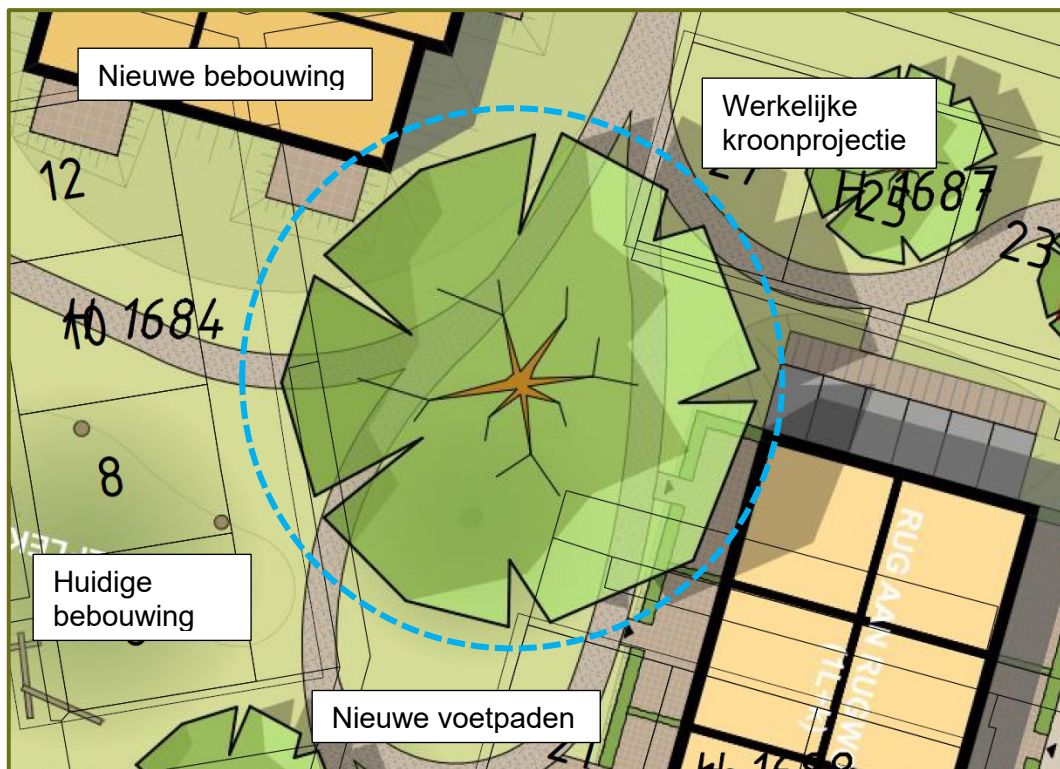
Afbeelding 16. Ontwerp nabij zomereik 2

In het ontwerp worden de nabij gesitueerde woningen gesloopt en worden nieuwe woningen gebouwd. Met name de appartementen komen dicht bij de zomereik.

Ook worden er nieuwe voetpaden rondom de zomereik gerealiseerd.

De vierde profielkuil bevindt zich op de rand van de kroonprojectie, circa 10 meter uit de stam van de boom, zie *afbeelding 17*. Hier is donkerbruin humeus zand tot 100 cm beneden maaiveld aangetroffen. Vanaf 80 cm beneden maaiveld is de bodem verhoogd verdicht en daardoor tevens stofdroog. Er zijn nauwelijks wortels aangetroffen.

Bij het slopen van de huidige woningen zal beperkte schade aan het wortelgestel optreden. Bij de sloopwerkzaamheden kan schade aan de kroon optreden.

Bij het realiseren van de nieuwe woningen wordt beperkt schade aan het wortelgestel verwacht. Ook hier kan schade aan de kroon optreden bij het realiseren van de nieuwe woningen. Bij het realiseren van de voetpaden wordt beperkt schade aan het wortelgestel verwacht.

De zomereik kan duurzaam behouden blijven. Wel is de kans op schade aan de groeiplaats gedurende de werkzaamheden verhoogd.
