# RAPPORTAGE BOMEN EFFECT ANALYSE

VH ONTWIKKEL BV

RAPPORT : BEA-051021B-323  
OBJECT : 11 BOMEN  
LOCATIE : AMALIALAAN 39 TE BAARN  
DATUM : 29 OKTOBER 2021

Uw kenmerk : Nieuwbouw Amaliaaan 39 te Baarn  
Ons kenmerk : BEA-051021B-323  
Type onderzoek : Bomen Effect Analyse (BEA)  
Straat/locatie : Amaliaaan 39  
Plaats : 3743 KE Baarn  
Datum onderzoek : 13 oktober 2021  
Onderzoekers : R.Wobben

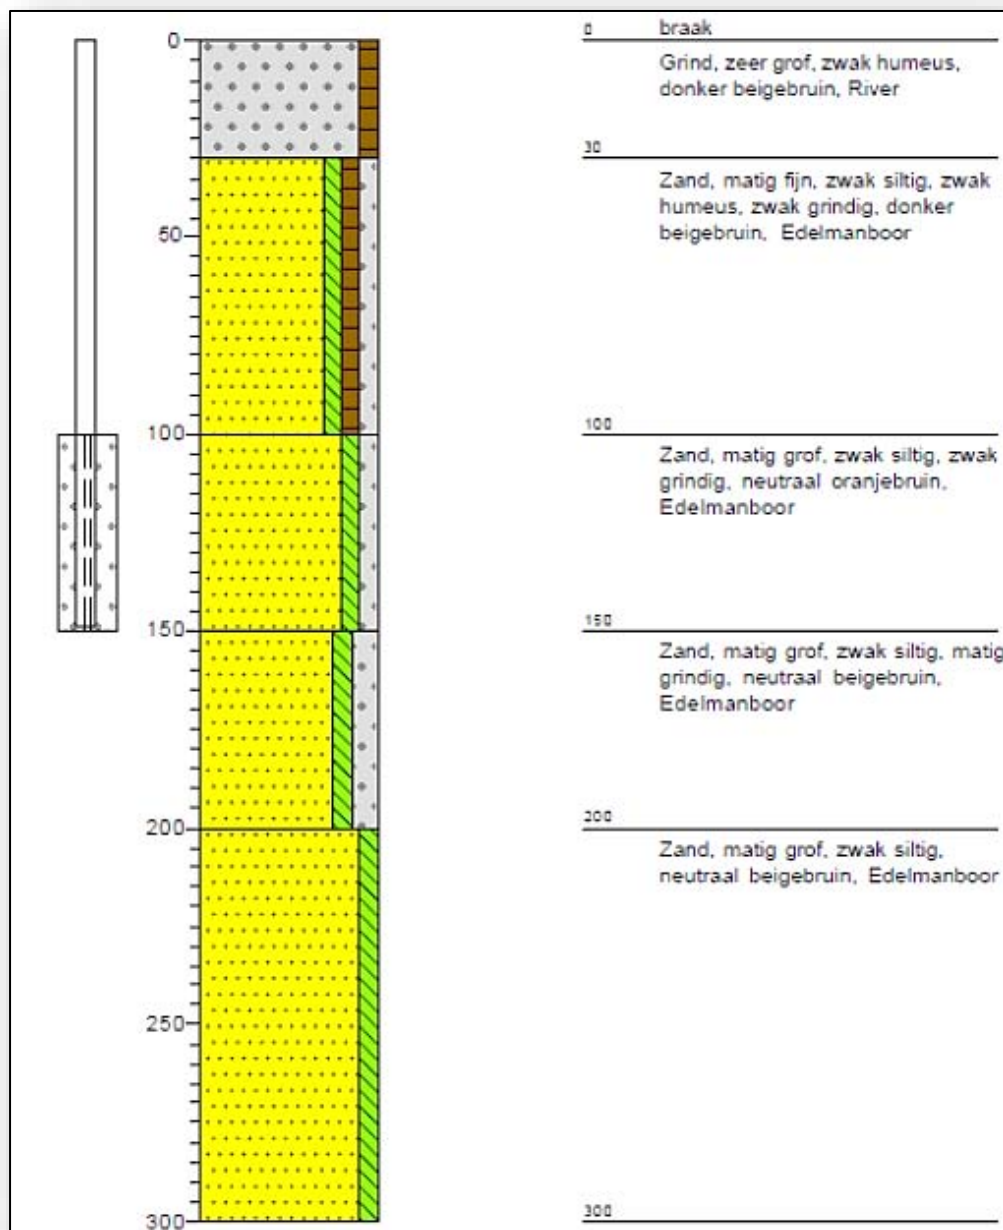
Afbeelding 8: profielboring  
Bron; Drong Omgeving en Techniek

In onderstaande weergaven is de profielopbouw opgenomen zoals is uitgevoerd met een edelmanboor in de bestaande oprit, welke bestaat uit grind.

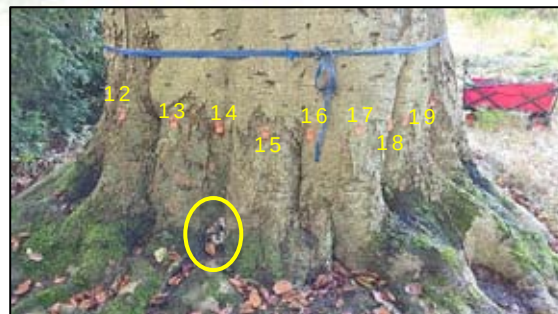
## BIJLAGE 3; MEETRESULTATEN BOOM 11

Datum: 13 oktober 2021  
Opname: Ronald Wobben  
Boomsoort: *Fagus sylvatica* 'Atropurpurea'  
Stamdiameter: 120 m.  
Hoogte: 27 m.  
Kroondiameter: 20 m.  
Conditie: slecht

Vanwege de scheve ontwikkeling van de stamvoet en de vele bastinclusies, heeft de meting plaatsgevonden op circa 50 cm boven het maaiveld. Een vruchtlichaam van de Tonderzwam bevindt zich ter hoogte van meetpunt 14. Vanaf de stamvoet tot op de hoogte van de ent is vanaf meetpunt 8 tot 13 sprake van bastnecrose, welke een achterliggend defect doet vermoeden. Ter hoogte van de meetpunten 4, 6, 8, 9-10, 10-11, 16, 18-19 en 20-21 is sprake van ingesloten bastweefsel. Een verdere doorbraak van de schimmel is hier te verwachten.

Bruin tot zwart geeft een hoge houtdichtheid weer en geeft op de meethoogte blijk van gezond hout. Verspreid in de meting alsook in het lichtgroene deel van de meting komen paars/blauwe vlekken weer, welke geïnfecteerd hout impliceert. (het beeld komt overeen met een mogelijke aantasting veroorzaakt door Korsthoutskoolzwam).

Met behulp van de elektrische weerstandsmeting is geprobeerd zicht te krijgen op de aantasting in de stamvoet onder maaiveld. Dit is in de praktijk erg lastig en het heeft een indicatief karakter. De dieprode kleur aan de randen van de meting wijst op extra sterk hout (1), maar kan tevens een holle, droge ruimte weergeven (2). De geel/groene delen in de meting geeft eveneens gezond hout weer. De licht blauwe tot donker blauwe delen aan de randen van de meting geeft doorgaans het vochttransport in het spinhout weer en is een gezond proces (3). De diepblauwe delen (4) achter de meetpunten geeft een ontwikkelde houtrot onder het maaiveld een aan de achterzijde van de wortelaanzetten weer.
