# Bomen Effect Analyse

## Planvorming nabij bruine beuk villa Anthonia, Baarn

Datum: 22-12-2023  
Project: B13640  
Versie: 2

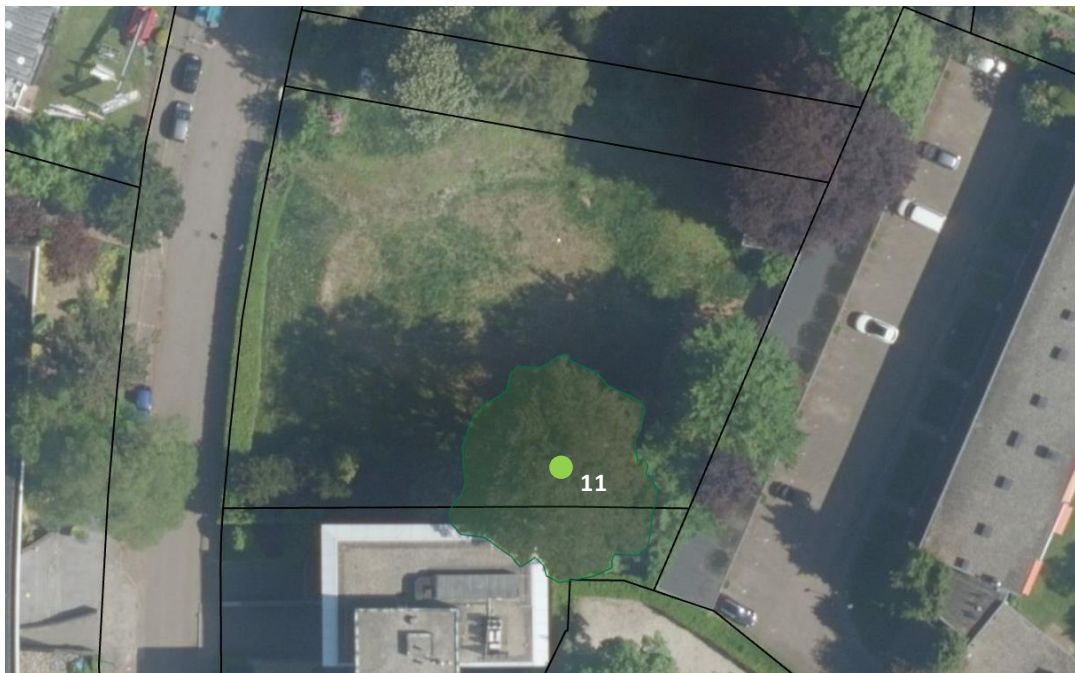
De onderzochte beuk staat aan de noordzijde van de kavel. De boomkroon hangt voor een klein deel boven het kantoorpand (nr. 41). Op de kavel stond zo'n 7 jaar geleden nog een villa die vervolgens gesloopt is. Het terrein ligt dus al enkele jaren braak. Op onderstaande luchtfoto met kadastergrenzen is de boomkroon bij benadering ingetekend. Heden bevat het terrein ruig gras en enig reliëf. In de noordoosthoek staat nog een andere bruine beuk van formaat. Op basis van luchtfoto beelden lijkt de situatie al vele jaren braak te liggen. Voorheen stond er een woonhuis waarbij de boom ten zuiden van de woning stond.

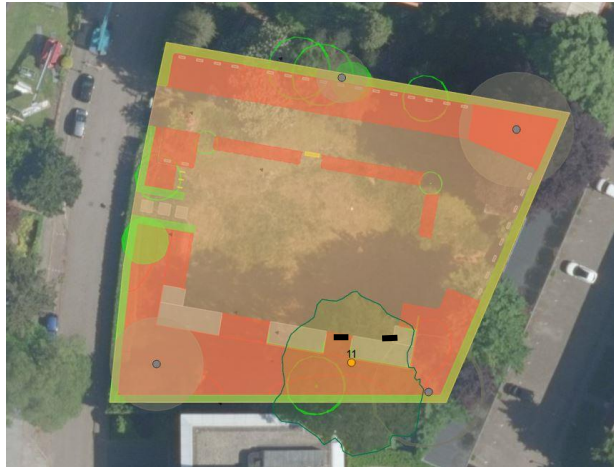
Om de effecten van de ontwikkeling op de boom verder in beeld te brengen zijn twee proefsleuven gegraven. De 1<sup>e</sup> proefsleuf is gegraven in het plantvak tussen de toekomstige bestratingsvlakken op 11.60 meter (vanaf hoek appartementencomplex, zie zwarte lijn). Aan te leggen toekomstige verharding (bestrating van 3 meter breed) valt binnen wortelkruit van aanwezige beuk.

Bodemopbouw:

- 0-10 cm: licht humeuze zanderige toplaag.
- 10-50 cm: humusarme zandlaag met fijne beworteling ( $\varnothing$  1-2 cm).
- 50-70 cm: humusarme zandlaag met dikkere beworteling ( $\varnothing$  >5cm).
- Vanaf 70 cm: humusloze gele zandlaag.
