## **BOMEN EFFECT ANALYSE**

### **ONTWIKKELINGSVOORSTEL KONINGSWEG 4**

**14 BOMEN, KONINGSWEG 4, BAARN**

Referentienummer : 242155  
Opdrachtgever : Van der Mark Advies  
Datum rapport : 13 juni 2024

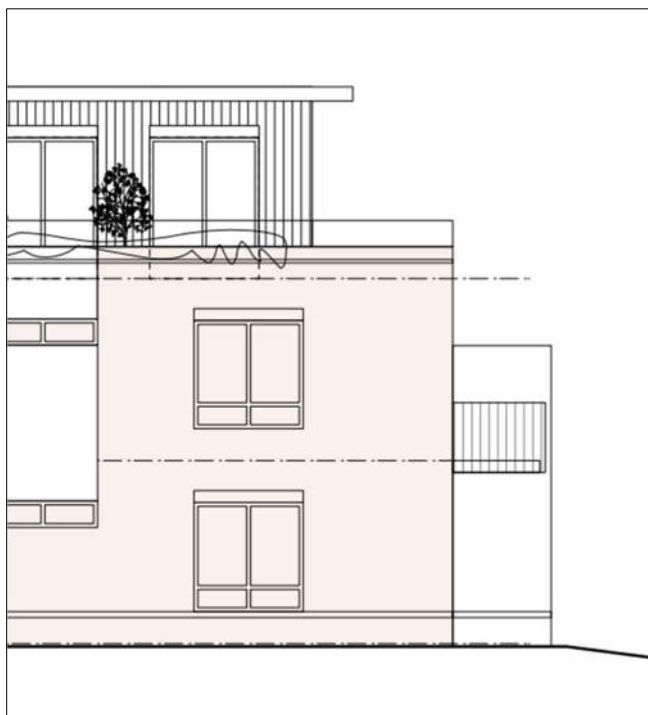
Afbeelding 13: Gevel oostzijde;

Bij één boom (nr. 9, Acacia) is een ondergronds knelpunt aanwezig. Deze boom bevindt zich op 2 meter uit de gevellijn van het nieuwe gebouw. Wanneer uitgegaan wordt van een bouwput die zich 1 meter buiten de gevellijn bevindt betekent dit een graafafstand van 1 meter tot boom 9. Deze afstand is onvoldoende met het oog op de stabiliteit (minimaal 160 cm volgens Handboek Bomen). Door deze boom af te zagen op maaiveldniveau (en niet de stobbe te frezen) kan de beworteling van de naburige acacia (nr. 10) gespaard blijven. Boom 9 kan bij het huidige ontwerp niet gehandhaafd worden. Onderstaande afbeeldingen lichten deze analyse toe.
