# Titelblad

| Adres: | Eemstraat 14 |
| Plaats: | Baarn |

| Projectnummer: | 231301 |

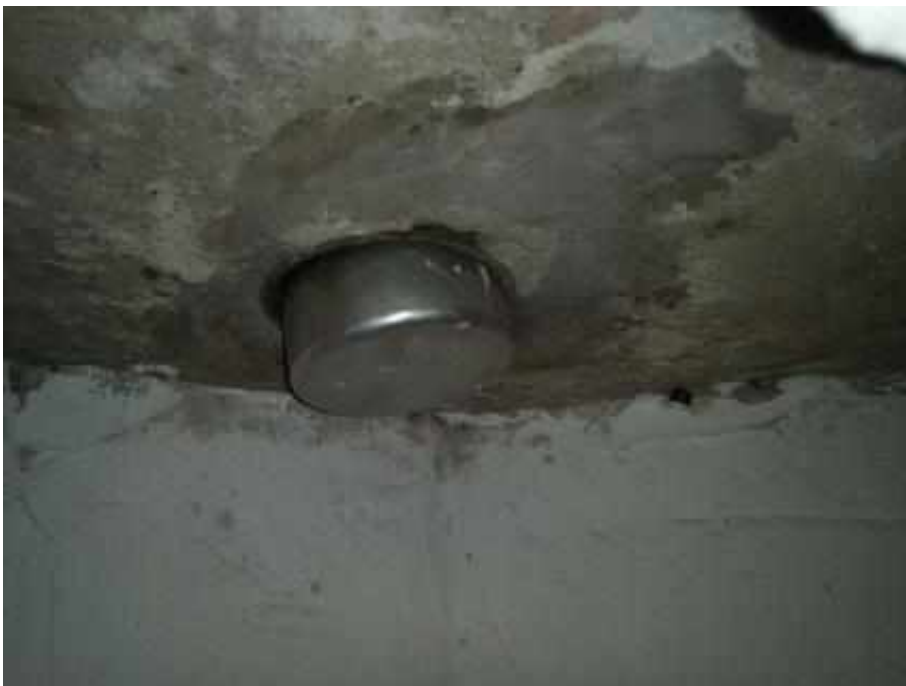
gesloten kachelbuis woonhuizen

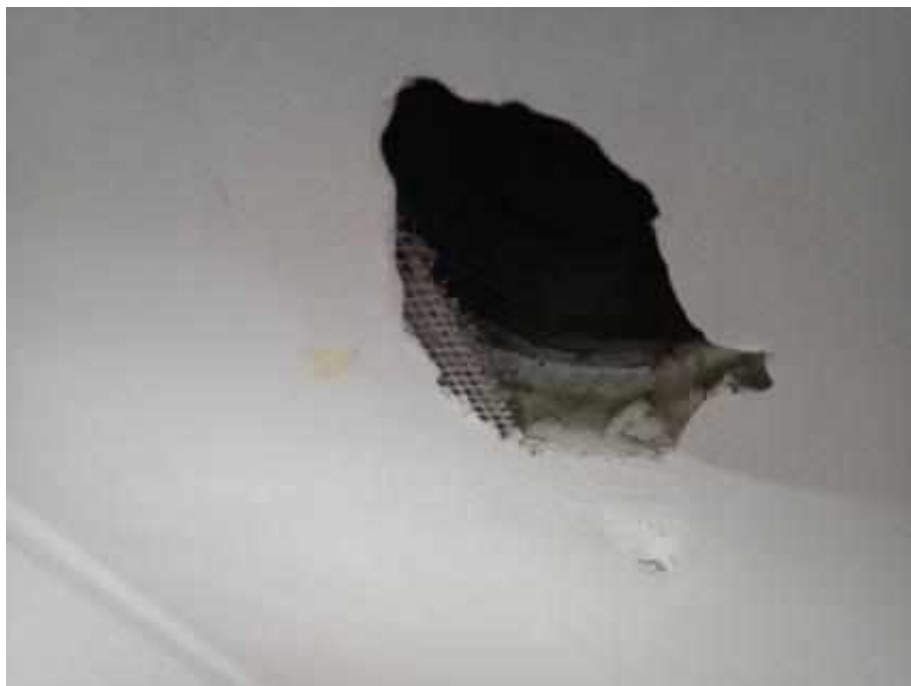
onverdachte ontluchting woonhuizen

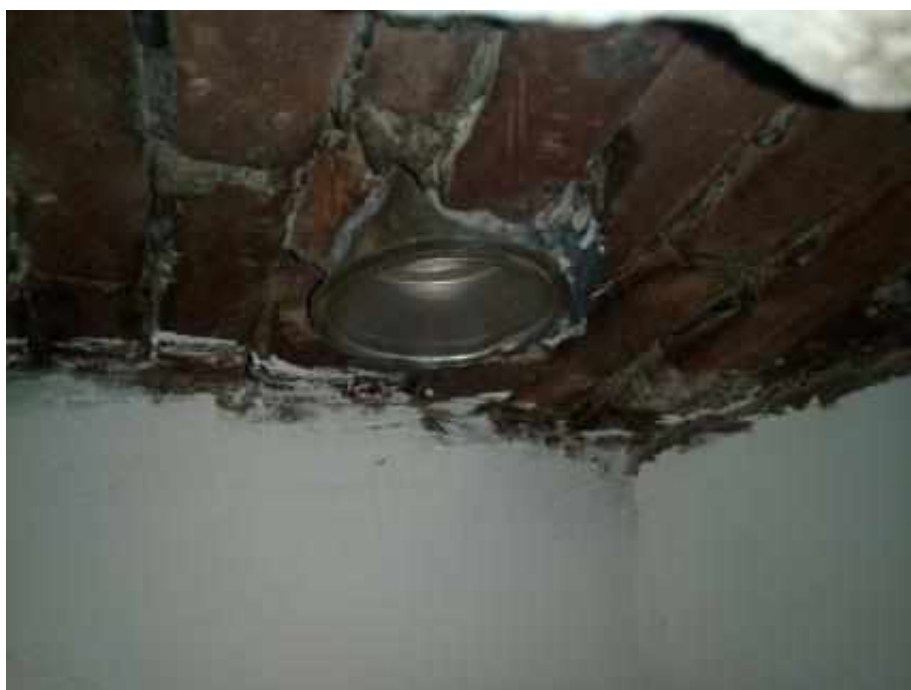
gesloten kachelbuis woonhuizen

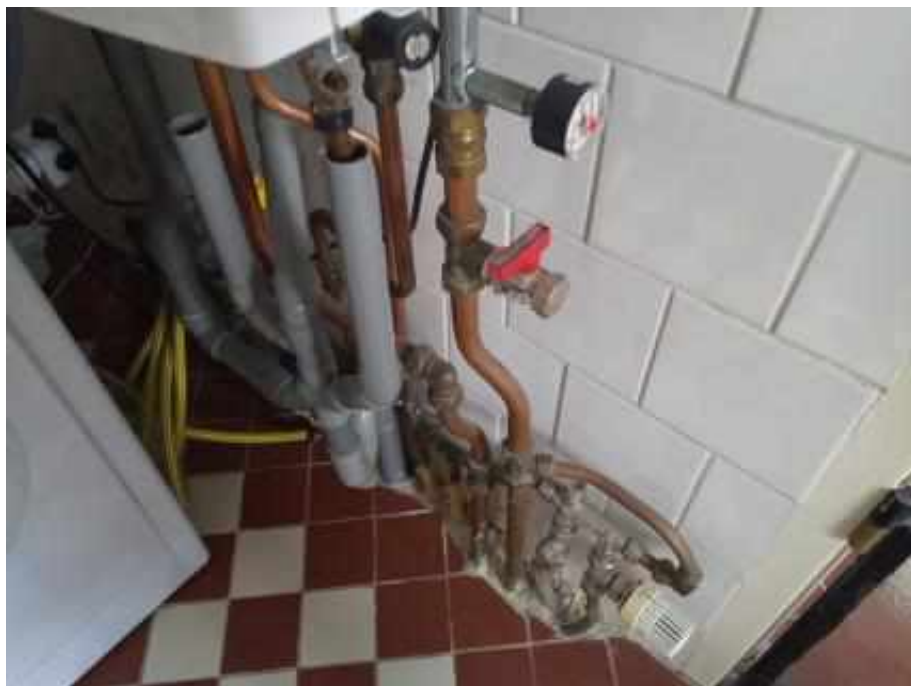
onverdacht leidingwerk woonhuizen

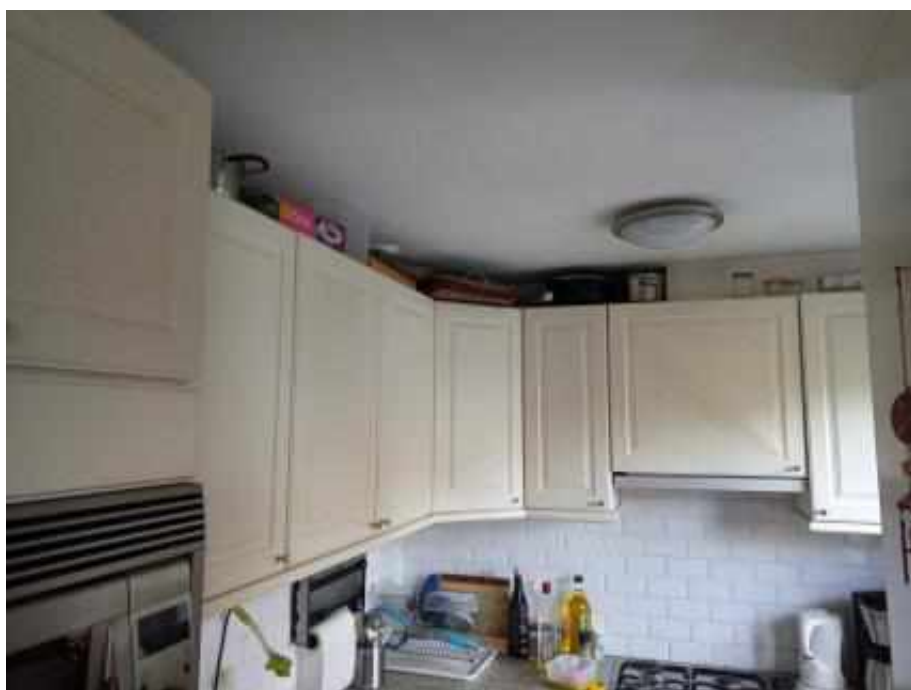
onverdacht plafond keuken woonhuizen

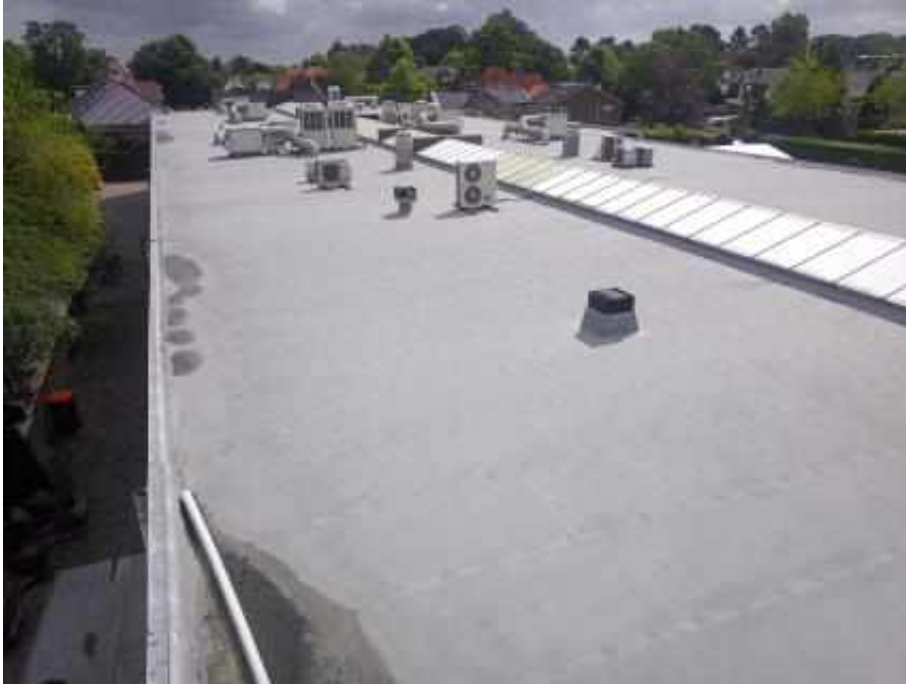
onverdacht dak bedrijfspand Schoolstraat 53

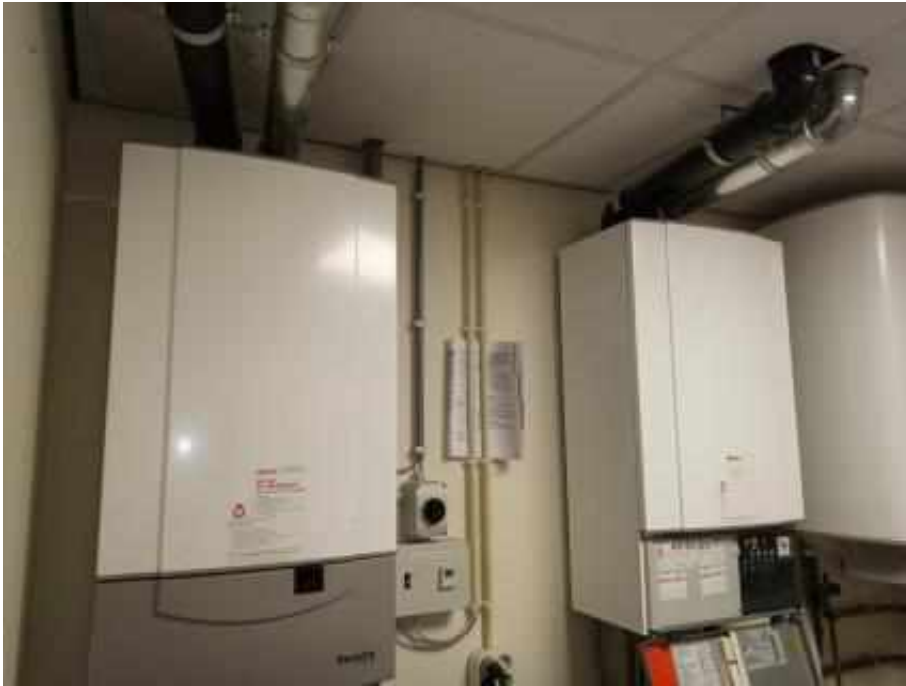
onverdachte cv-ketels in bedrijfspanen
