**Bomen Effect Analyse**  
**Corridorstudie Soestdijkseweg Zuid, Bilthoven**  
**Herindeling bushaltes bij Gemeentehuis**  
*Juni 2016 / 16-21 BEA*

Gemeente de Bilt

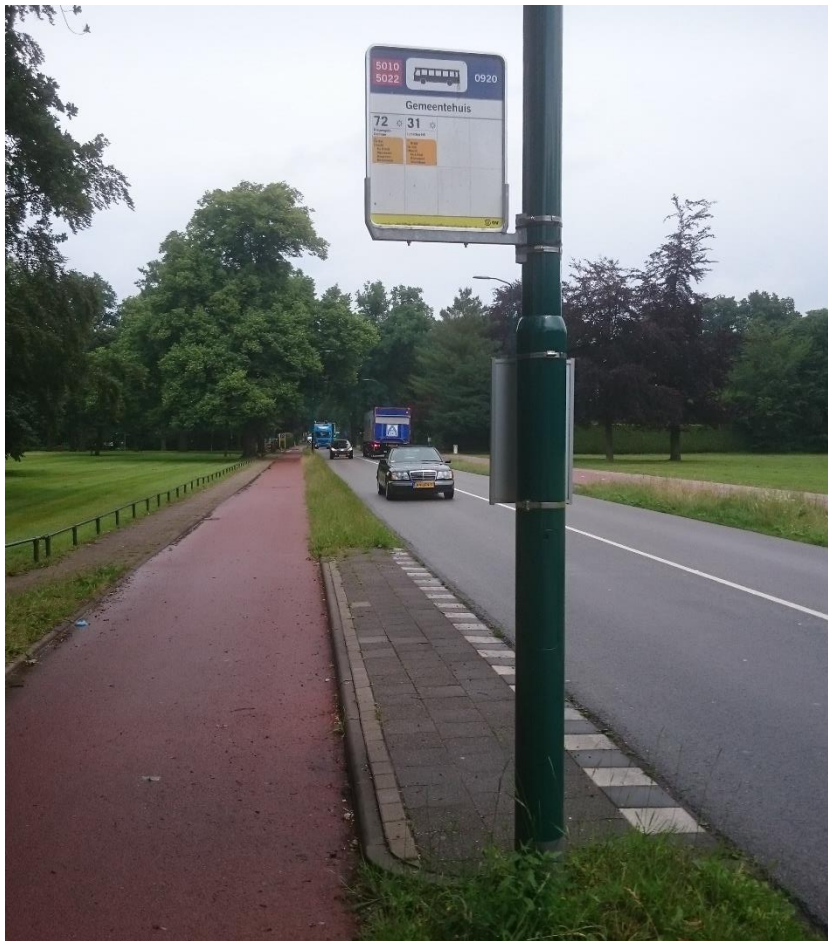
In de huidige situatie stopt de bus op de rijbaan. Dit leidt tot onwenselijke situaties bij het verkeer op de weg. Daarnaast ontstaan risico's doordat uitstappende passagiers vrijwel direct op het aangrenzende fietspad belanden.

De bushalte in de huidige situatie.

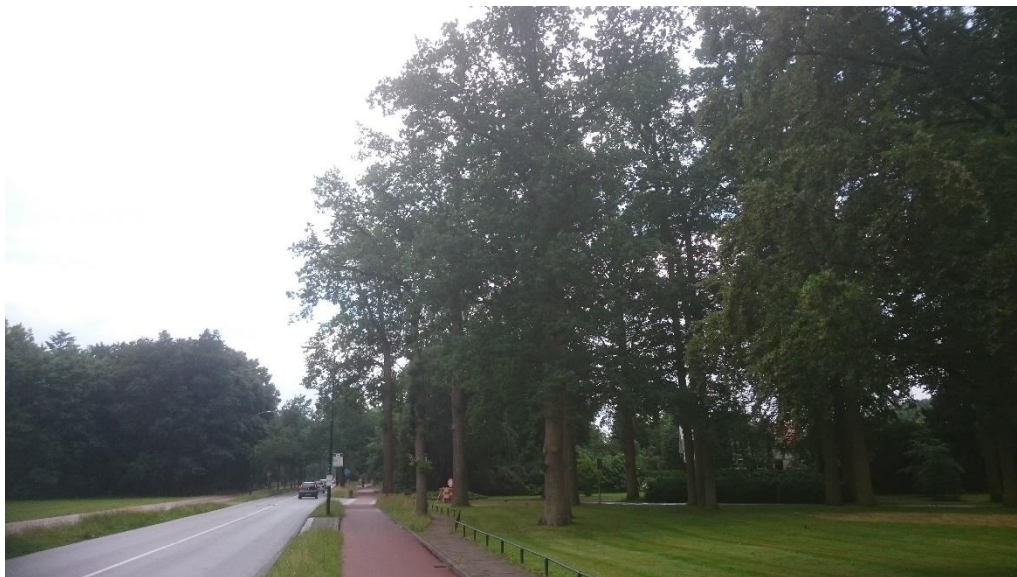
Blik langs de Soestdijkseweg in zuidwestelijke richting. Aan de rechterkant de groep met zomereiken langs de inrit naar Jagtlust.

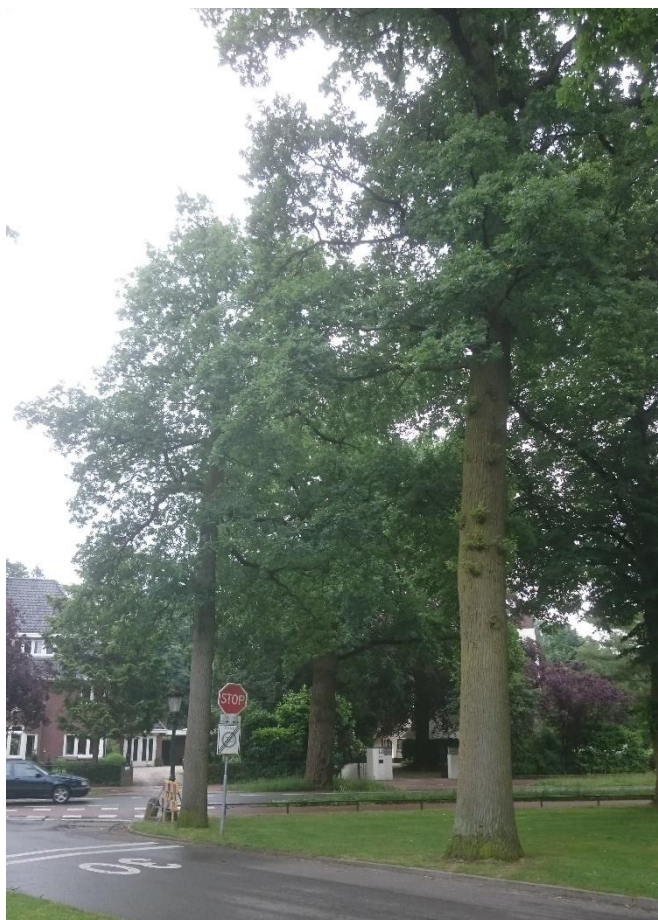
Groep met eiken bij de inrit naar het gemeentehuis t.h.v. huisnummer 178/180

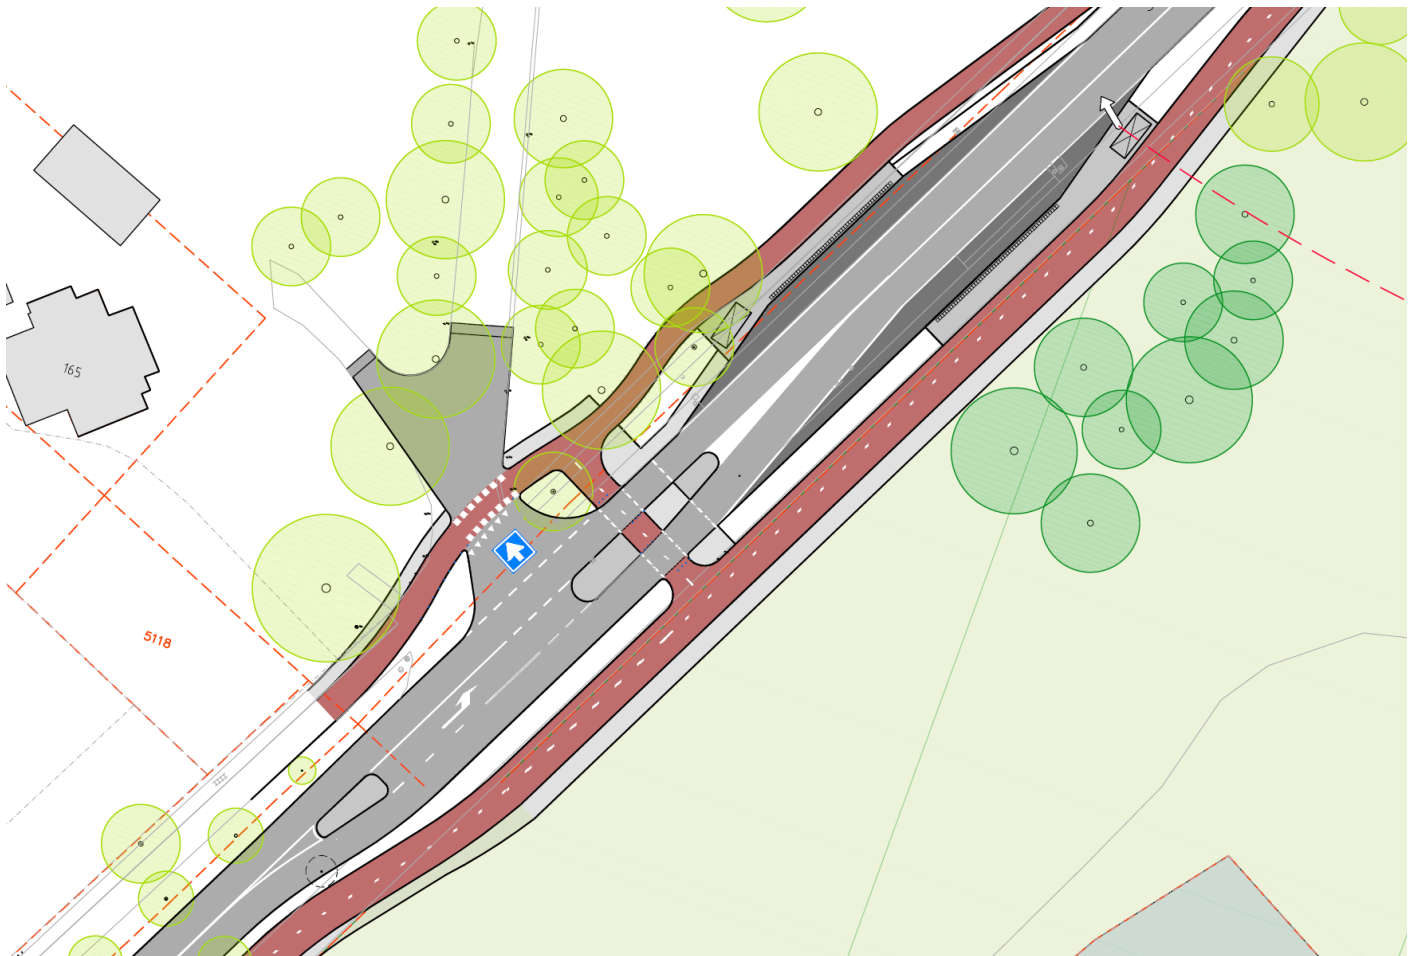
Bij optie 1 liggen de nieuwe bushaltes tegenover elkaar ten noorden van de bestaande inrit naar Jagtlust.

Het wegvak wordt in deze zone breder door de extra rijstrook (voorsorteren om af te slaan) en de tegenoverliggende bushaltes. Als gevolg hiervan verschuiven de tracés van de fiets- en voetpaden.

Voor een aantal bomen ontstaan in dit geval directe effecten. De voornaamste reden hiervoor is het aanleggen van gefundeerde fiets- en voetpaden binnen de kroonprojectie. In sommige gevallen komt een dergelijke constructie op minder dan 1 meter afstand van een boom terecht. Naast het te verwachten wortelverlies kan de functie van de resterende beworteling verstoord worden door het aanleggen van een niet doorlatende wegconstructie.

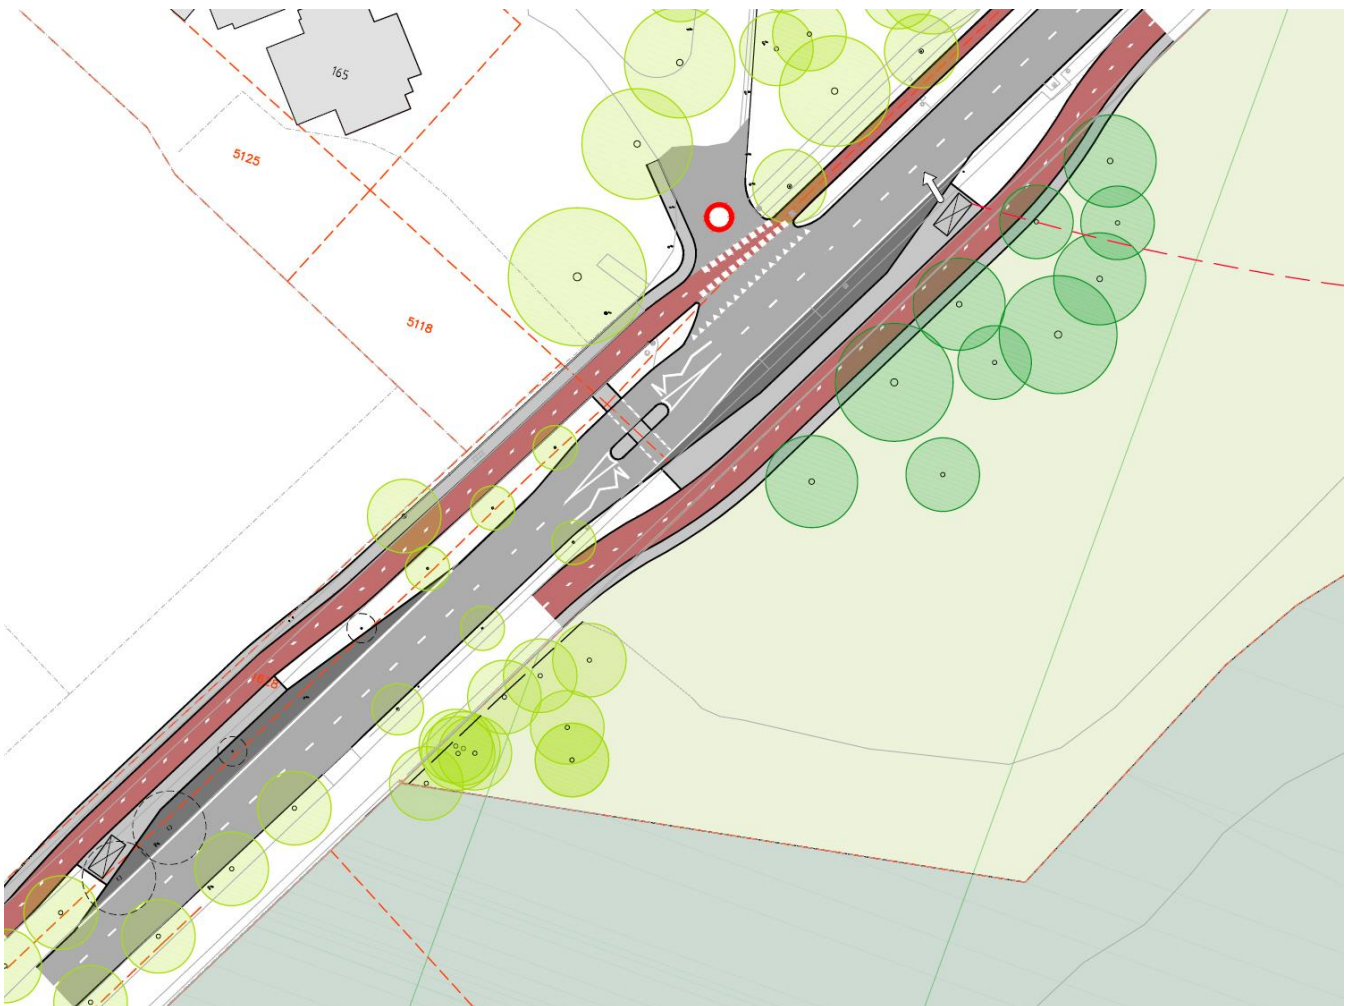
Bij optie 2 ligt de bushaltes in zuidelijke rijrichting tegen de hoek van het RIVM terrein aan. De halte in noordelijke rijrichting ligt tegenover de inrit naar Jagtlust.

Bij optie 2 zijn de directe gevolgen van de inrichting van nieuwe bushaltes voor de bestaande bomen minder groot dan bij optie 1 omdat de bestaande tracés van fiets- en voetpaden minder sterk veranderen of vallen binnen een zone waar geen of weinig bomen staan.

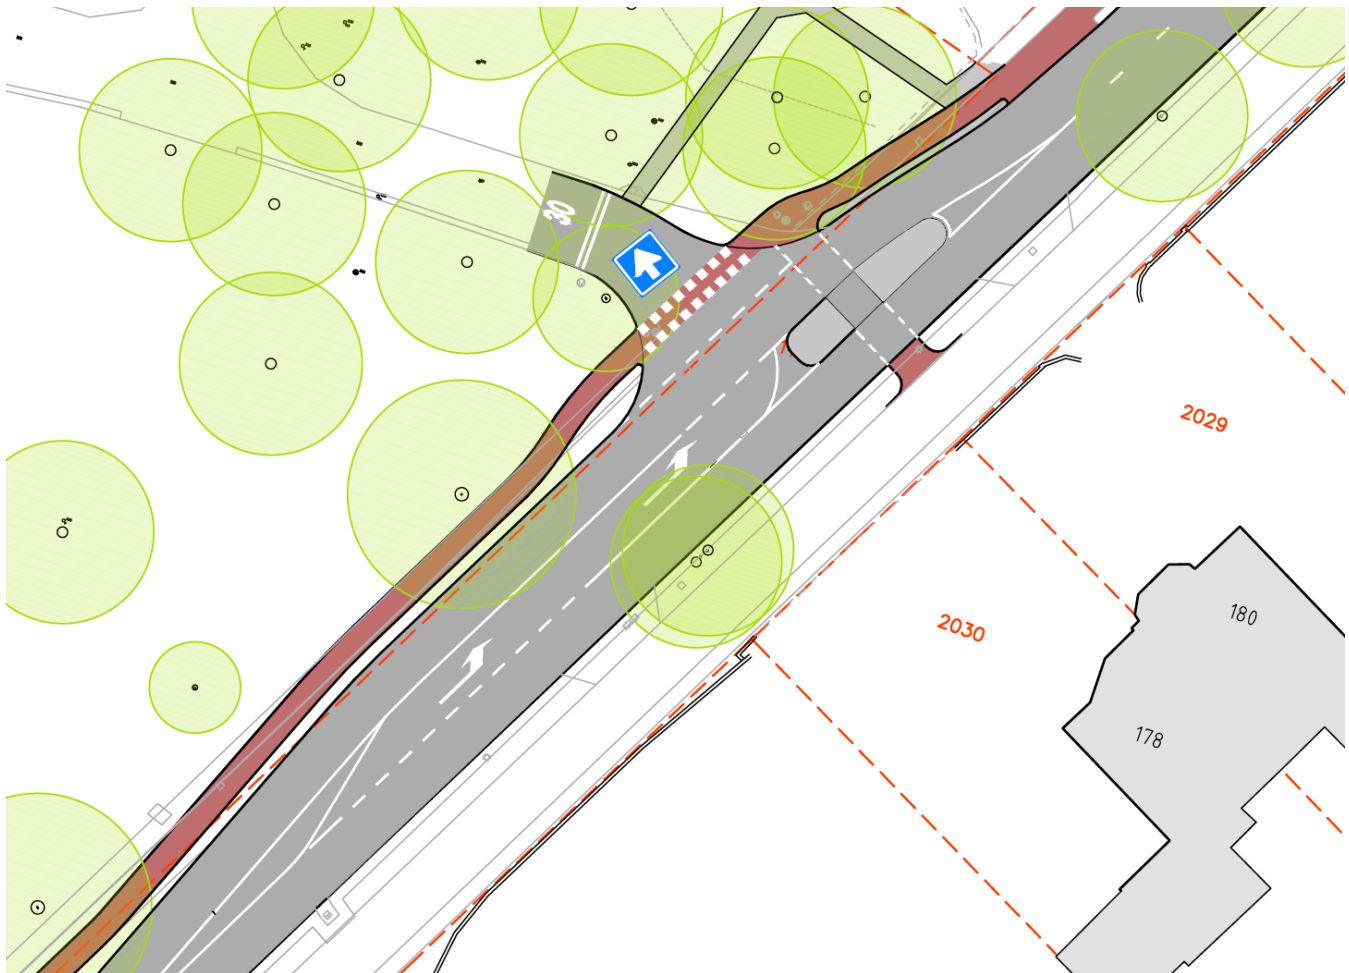
Wanneer conform optie 2 een extra voorsorteerstrook wordt gerealiseerd voor auto's die uit zuidelijke richting naar het gemeentehuis willen afslaan, wordt het wegvak aan de noordzijde van de Soestdijkseweg verbreed. Het fietspad moet dan eveneens verplaatst worden.

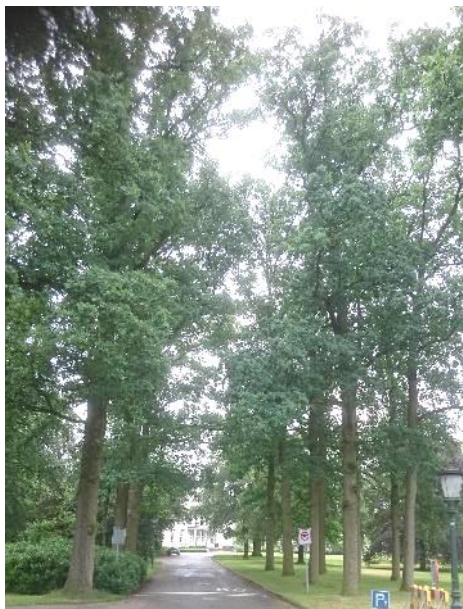
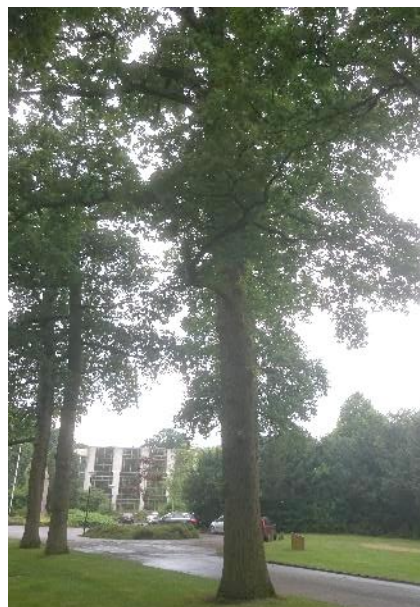
De groepen van zomereiken bepalen in sterke mate het beeld langs de inritten naar Jagtlust en het gemeentehuis. Doordat op sommige plaatsen bomen missen (zie foto rechts) is de beleving van een laaneffect vooral bij de noordelijke inrit beperkt.

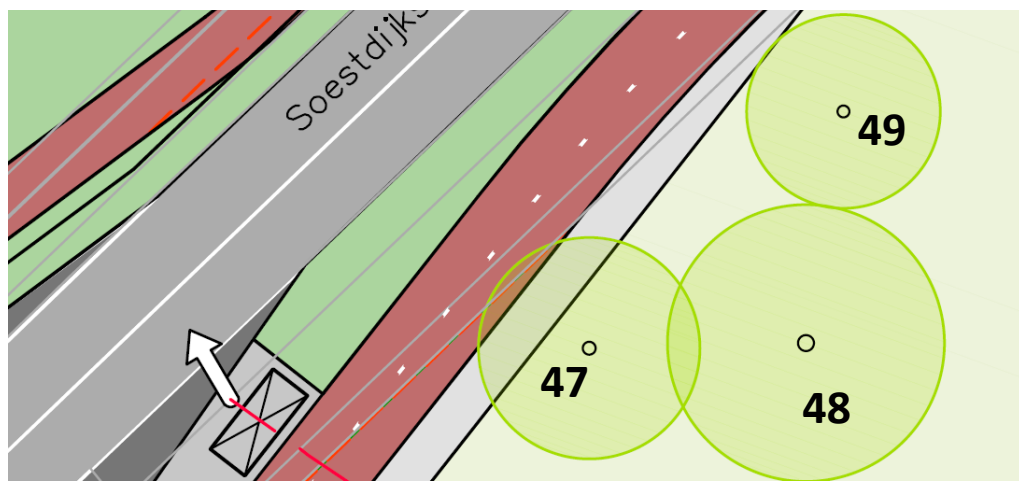
Het nieuwe fietspad komt tevens aanzienlijk dichterbij de bomen nr. 16, 17 en 23. De afstand tussen hart boom en rand fietspad bedraagt bij boom 23 straks slechts ca. 1,1 meter. Bij boom 17 is de afstand met ca. 1,3 meter in dezelfde orde van grootte. Dit betekent dat er een wegconstructie op korte afstand in een voor de boom kritieke zone komt waar grotere wortels aanwezig kunnen zijn.

Een tweede probleemsituatie doet zich voor bij boom 47 (bruine beuk). Door de verbreding van de weg bij de nieuwe bushalte schuift het trottoir op en komt op 1,5 meter afstand vanuit hart boom te liggen. De afstand naar het nieuwe (verlegde) fietspad bedraagt 3,5 meter.

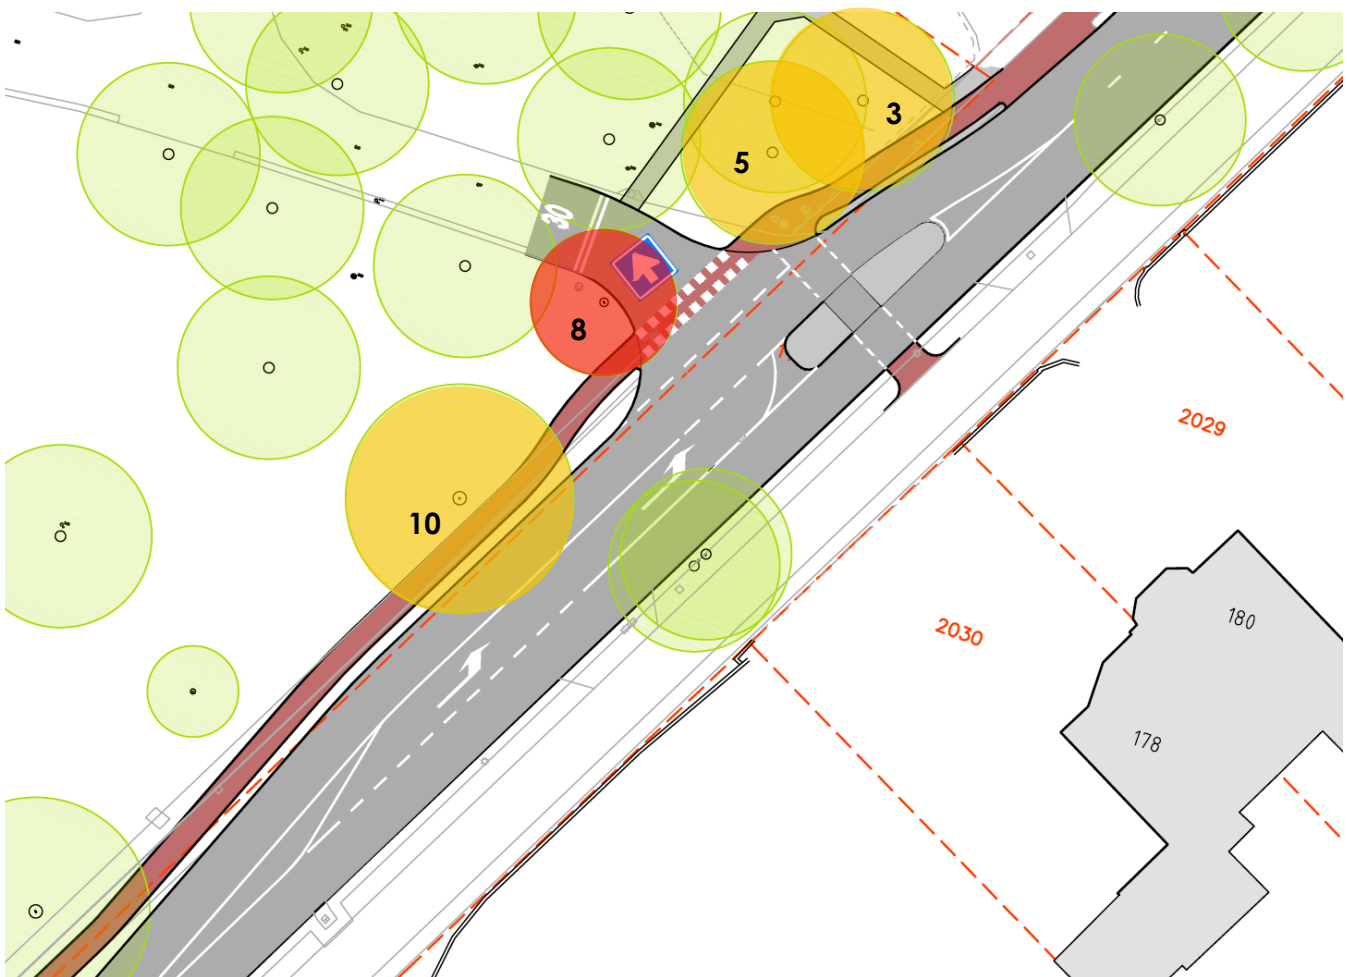
Door het toevoegen van een voorsorteerstrook bij de noordelijke inrit verschuiven de tracés van de weg en het fietspad. Bij boom 8 komt de bocht van de weg dichterbij. Bij boom 10 neemt het fietspad de plaats van het voetpad in. Het voetpad komt hier te vervallen.

Bij boom 8 wordt de inrit naar het gemeentehuis aangepast. Voor een ruimere bocht schuift de wegconstructie op en komt dicht bij de wortelaanlopen van de eik te liggen. Het verschil tussen de oude en nieuwe situatie is met rode pijlen aangeduid. De kans op schade aan gestelwortels is hier zeer groot. Hierbij komt een extra wegconstructie (verlegd fietspad) binnen de kroonprojectie (rood gearceerd).

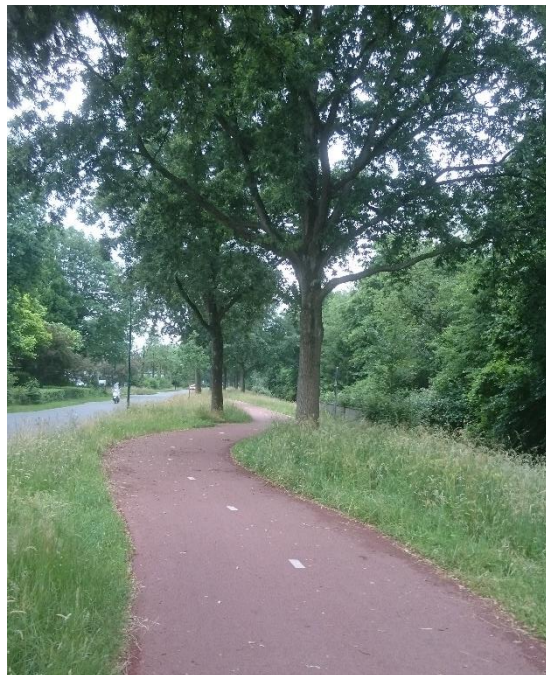
Fietspad tussen eiken op Weltevreden in De Bilt. Dit fietspad is ca. 10 jaar geleden aangelegd met een verhoogd peil t.o.v. het oorspronkelijke maaiveld. De bomen (in dit geval moseiken) hebben hier geen schade van ondervonden terwijl het pad binnen hun kroonprojectie is aangelegd.

Er zijn andere technieken en materialen denkbaar om hier tot een goed resultaat te komen. Essentieel is dat de hoogte van de totale constructie van het fietspad zo gering mogelijk wordt gehouden (minimaliseren ontgravingsdiepte), dat het nieuwe fietspad zo hoog mogelijk boven het bestaande maaiveld uitkomt (wederom minimaliseren ontgravingsdiepte) en dat voorzieningen voor de zuurstoftoevoer voor laag liggende wortels worden meegenomen in de aanleg. De werkzaamheden dienen door een boomtechnicus begeleid te worden (European Tree Technician).
