## INVENTARISATIERAPPORTAGE

### **Boominventarisatie Gregoriusschool BILTHOVEN**

Rapportnummer: 220246  
Datum: 10-06-2022

Onderzoeksrapport: 220246  
Project: Boominventarisatie Gregoriusschool in Bilthoven  
Locatie: BILTHOVEN

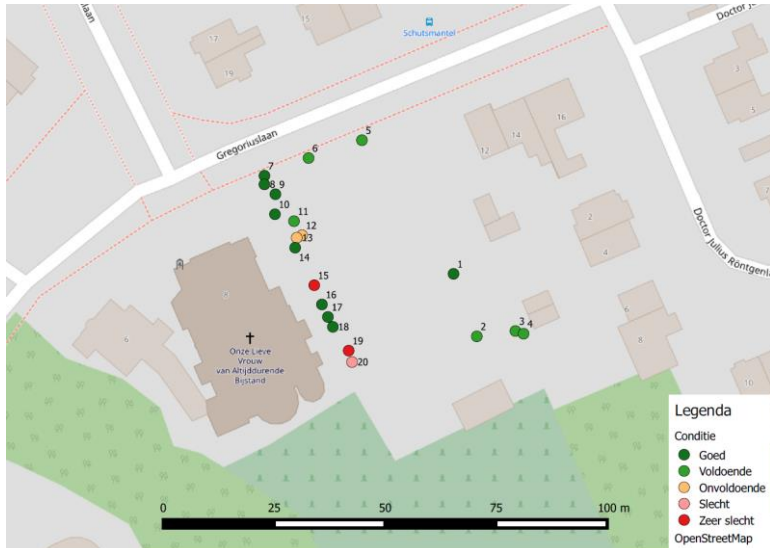
Afbeelding 9 Conditie

Over het algemeen zijn de solitaire bomen gezond en vitaal. Alleen in de beplantingsstrook langs de kerk staan meerdere kwijnende bomen tussen gezonde bomen met een goede of voldoende conditie.

Op basis van de conditie en herstellend vermogen zijn de slechte en zeer slechte bomen beoordeeld als vervangbaar beheer. Dat wil zeggen bomen die vanuit beheer voor vervanging in aanmerking komen.

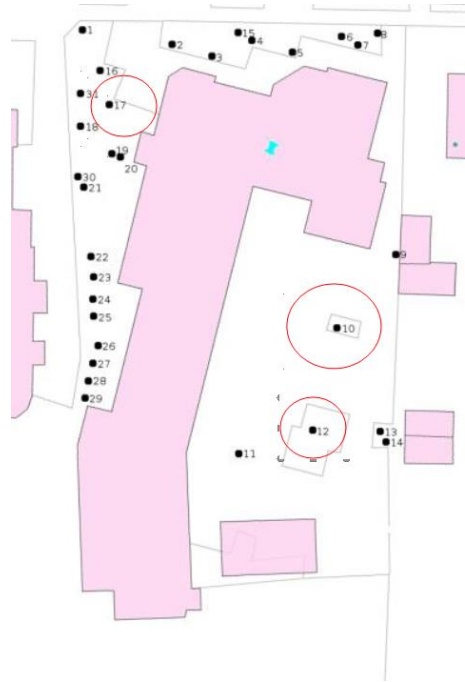
Afbeelding 11. Behoudenswaardige bomen uit eerdere rapportage

De beeldbepalende Amerikaanse linde is wederom tijdens deze inventarisatie beoordeeld als solitaire behoudenswaardige boom.

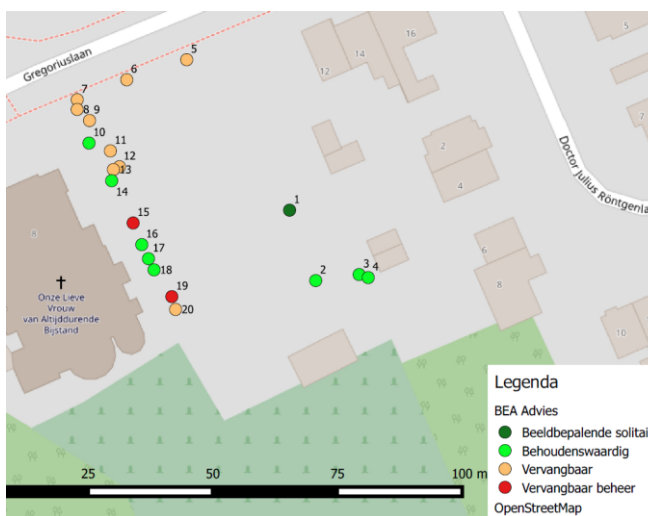
Afbeelding 12. Behoudenswaardige bomen

De larix, boom 9, is niet als behoudenswaardig beoordeeld, dit vanwege de ontstane wortelschade bij het slopen. De boom zou echter vanwege de verschijningsvorm en de veelvuldige toepassing in het gebied als laanboom, zowel direct aan de Gregoriuslaan als in de omringende straten, wel behoudenswaardig kunnen zijn. Binnen de beoordeling is de buurboom, de bonte esdoorn (boom 10) beoordeeld als behoudenswaardig vanwege de opvallende bladkleur en verschijningsvorm naast de kerk.

Tevens zijn de witte acacia's in de beplanting aangemerkt als behoudenswaardig, dit vanwege de groene buffer rondom de kerk.
