# Rapportage

## Bomen Effect Analyse

**Locatie: Burgwal 1**  
**3752 XA Bunschoten**

| | Datum | 27 juni 2022 |

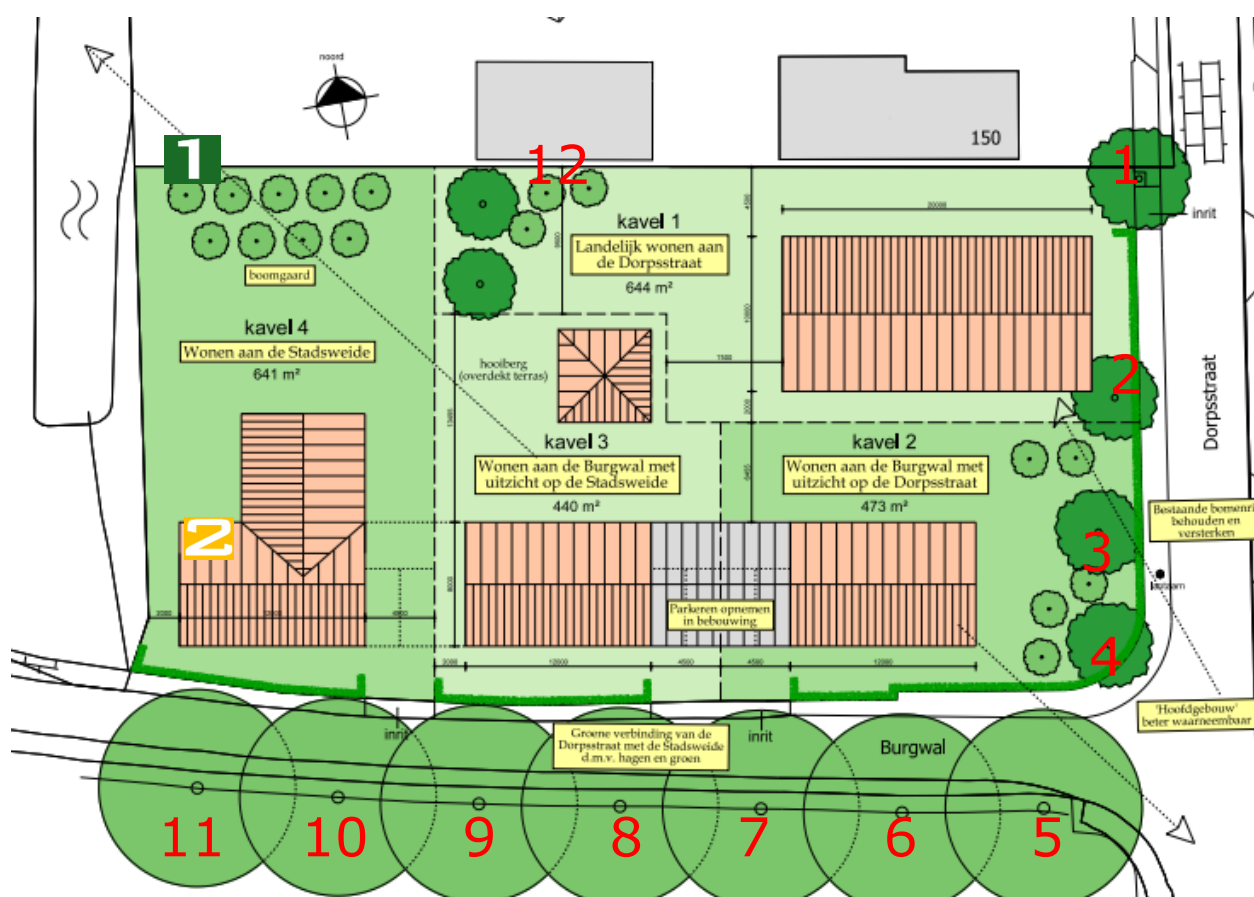
Afb. 7: projecttekening met boomnummers 1-12 definitief bij geen bezwaren. (Bron: LM design)

De gemeente Bunschoten-Spakenburg is welwillend ten opzichte van de nieuwbouw mits aan diverse voorwaarden wordt voldaan. Eén daarvan is de voorwaarden dat de bestaande bomenrijen aan de zijde van de Dorpsstraat en aan de Burgwal duurzaam gehandhaafd blijven.

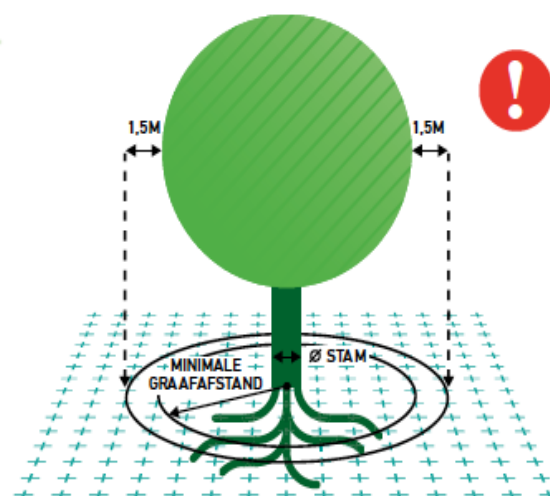
Afb. 12: schematische weergave kwetsbare boomzone (bron: Norminstituut Bomen)

Tot kwetsbare boomzone ondergronds wordt doorgaans de ruimte beschouwd tot 1,5 meter buiten de kroonprojectie zoals afgebeeld in afbeelding 12 en bijlage 2 en 3.

! Kwetsbare boomzone = Kroonprojectie + 1,5 meter

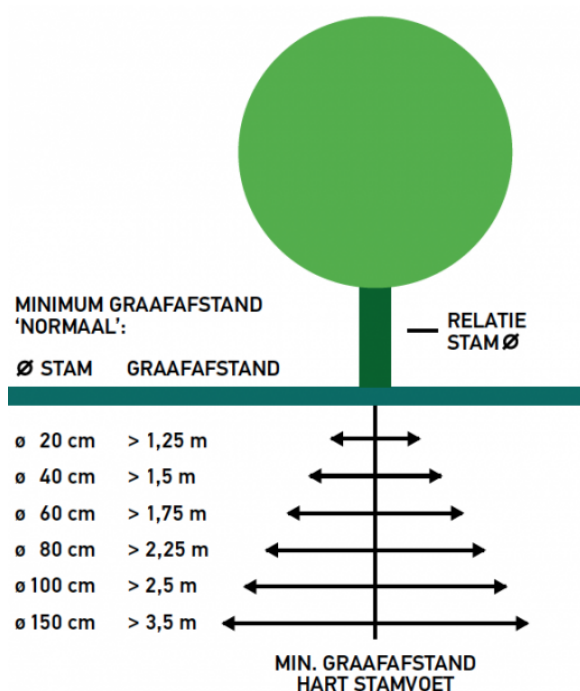
Afb. 13: schematische weergave minimale graafafstand (bron: Norminstituut Bomen)

Eén van de voorwaarden is dat de wortels op vakkundige wijze ingekort worden. Dit houdt hier in dat tot 1,75 vanaf het hart van de stamvoet graafwerkzaamheden uitgevoerd mogen worden zonder dat de boom daar veel problemen van ondervindt zoals wortelrot en verminderde stabiliteit.

Nadere voorwaarden kunnen opgenomen worden in een boombeschermingsplan / werkplan).
