**ASBESTINVENTARISATIE**

2 woningen en een schuur

**Veenestraat 12-18a**

kenmerk PJ Milieu BV: 22003201K

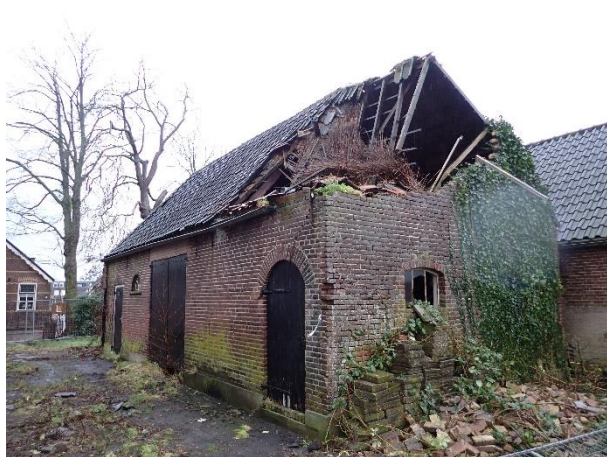
Dak deels ingestort
