## ASBESTINVENTARISATIE

Een woning en 5 schuren

**Meentweg 105**

**Eemnes**

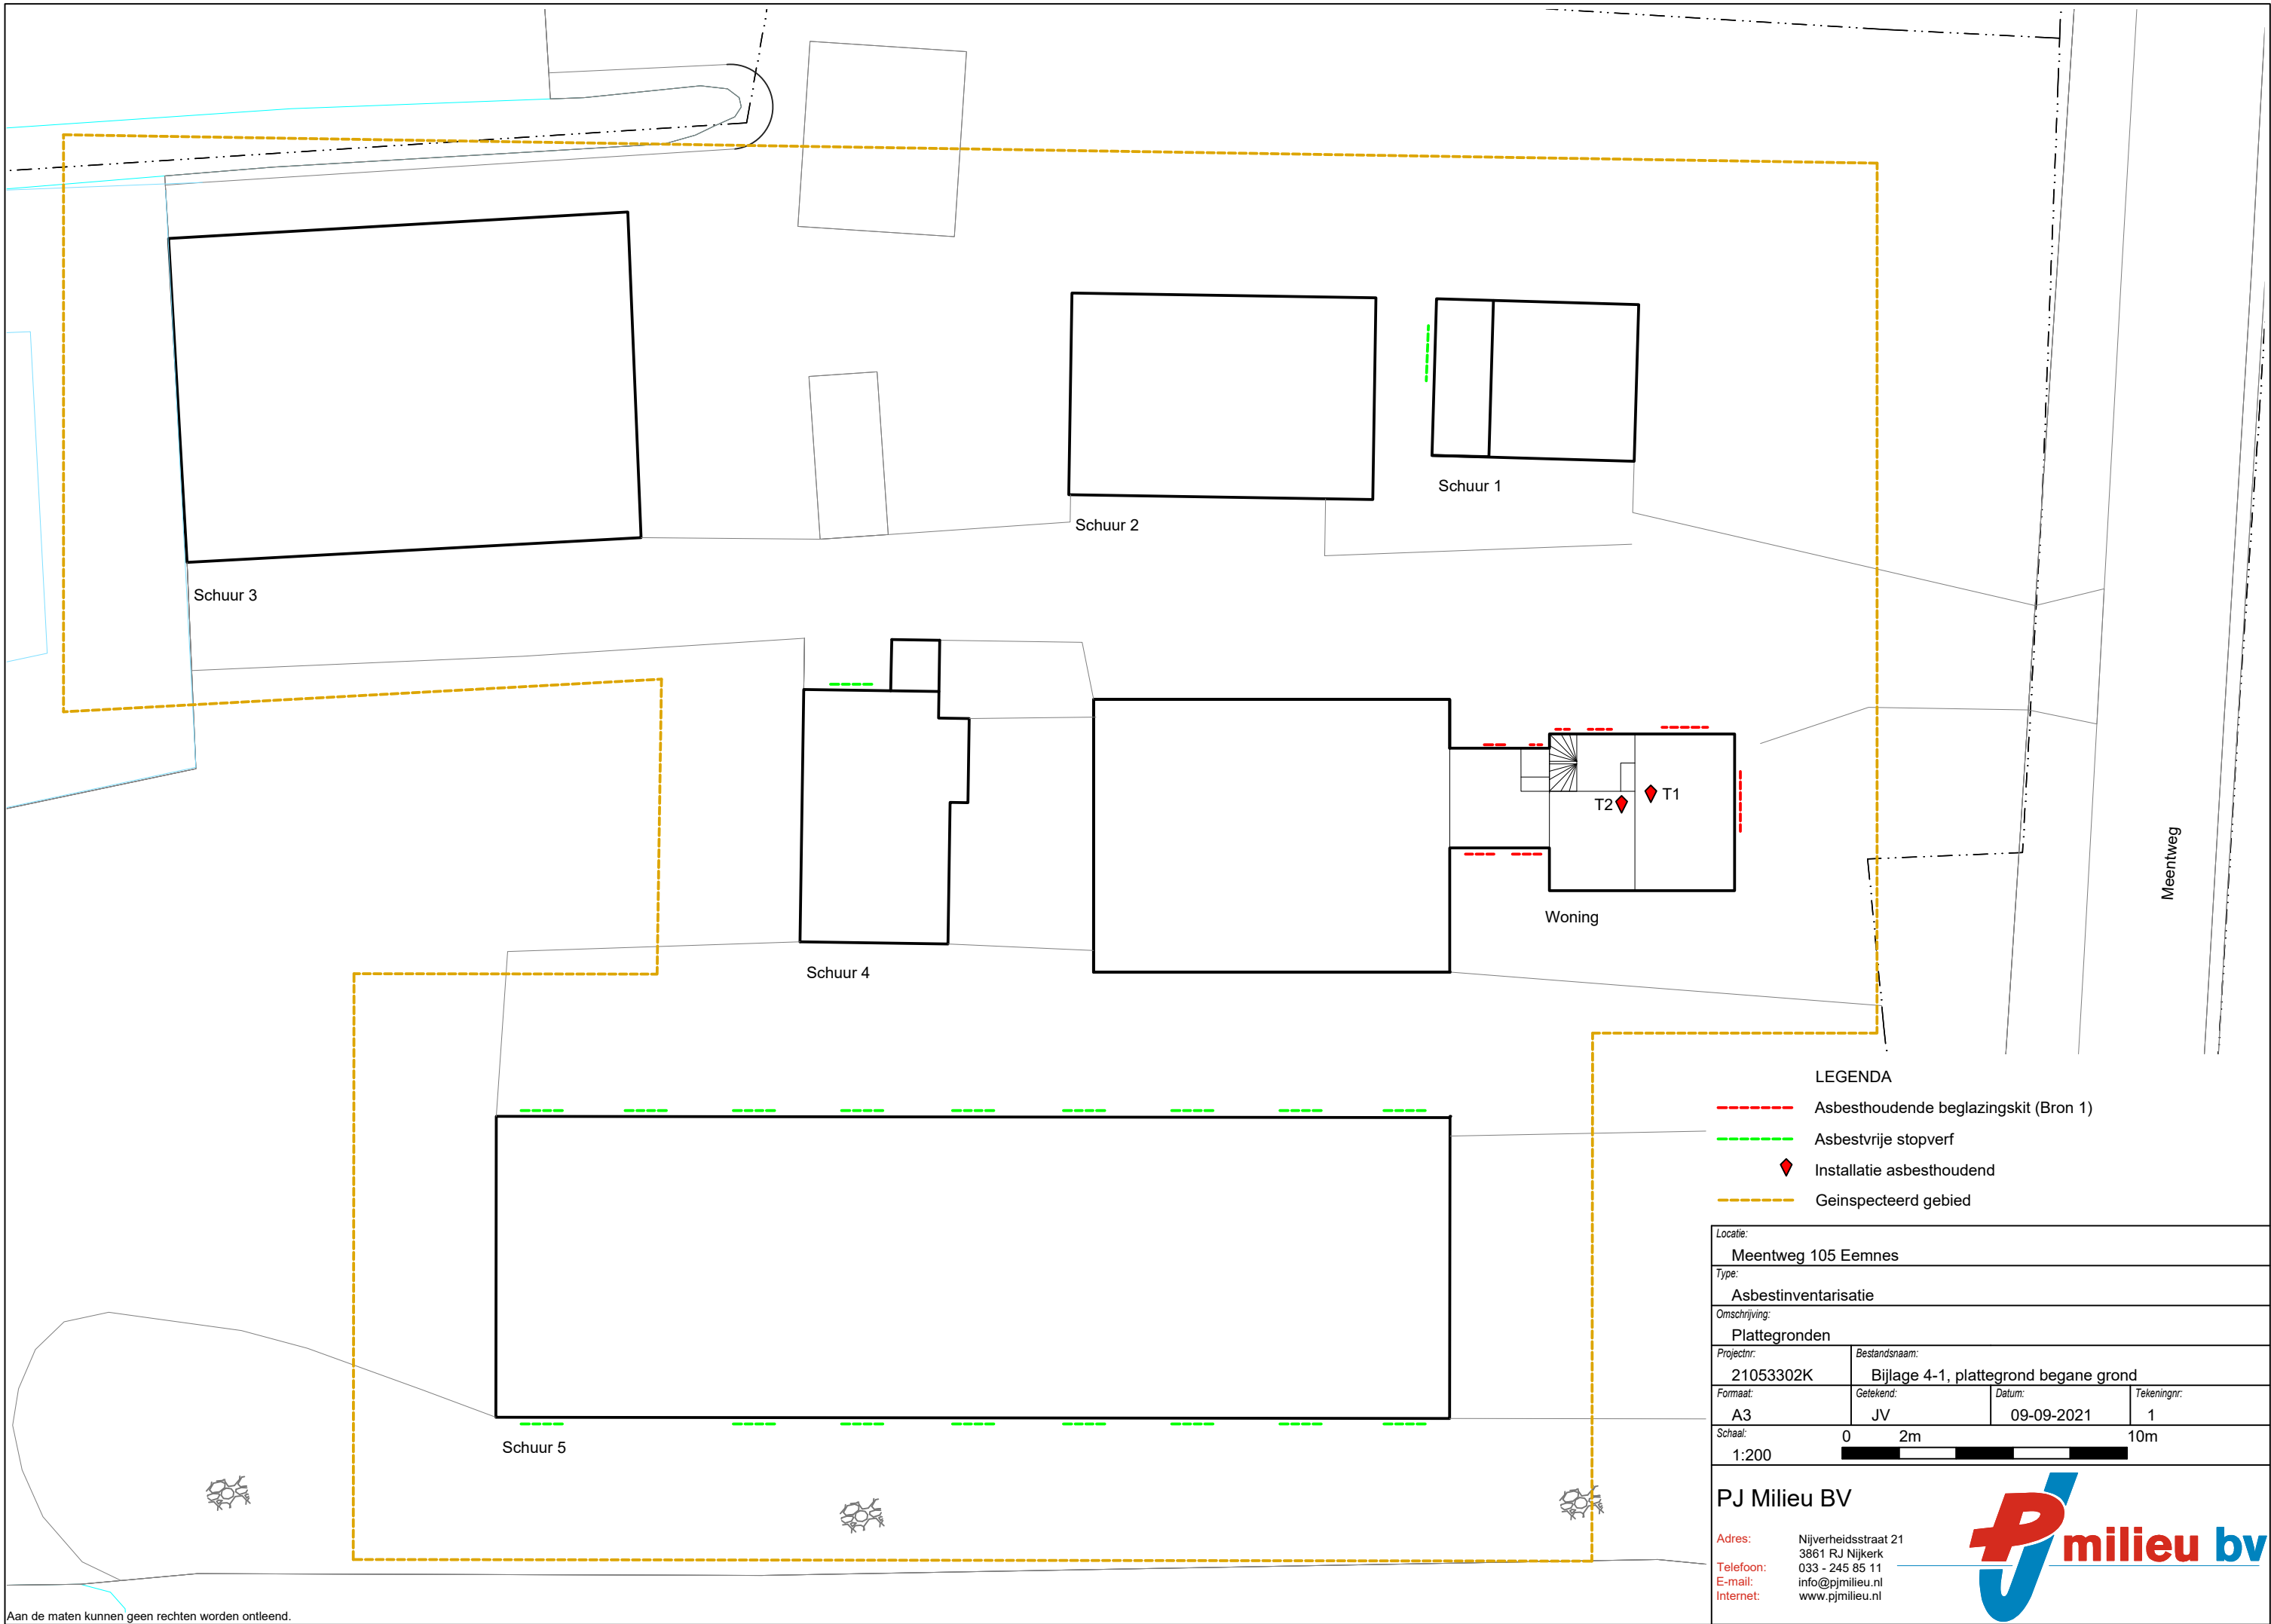
| Broncode | Plaats van voorkomen | Risicoklasse |
|---|---|---|
| Bron 1 | Woning, beglazingskit dubbel en enkel glas | 1 |
| Bron T1 | Woning, woonkamer, kachel | 1 |
| Bron T2 | Woning, keuken, kachel | 1 |

De asbesthoudende materialen dienen, voor de aanvang van de verbouwing of sloop, door een gecertificeerd bedrijf verwijderd te worden. Als er niet gerapporteerde asbesthoudende materialen worden aangetroffen, moet dit worden gemeld en aanvullend geïnventariseerd.

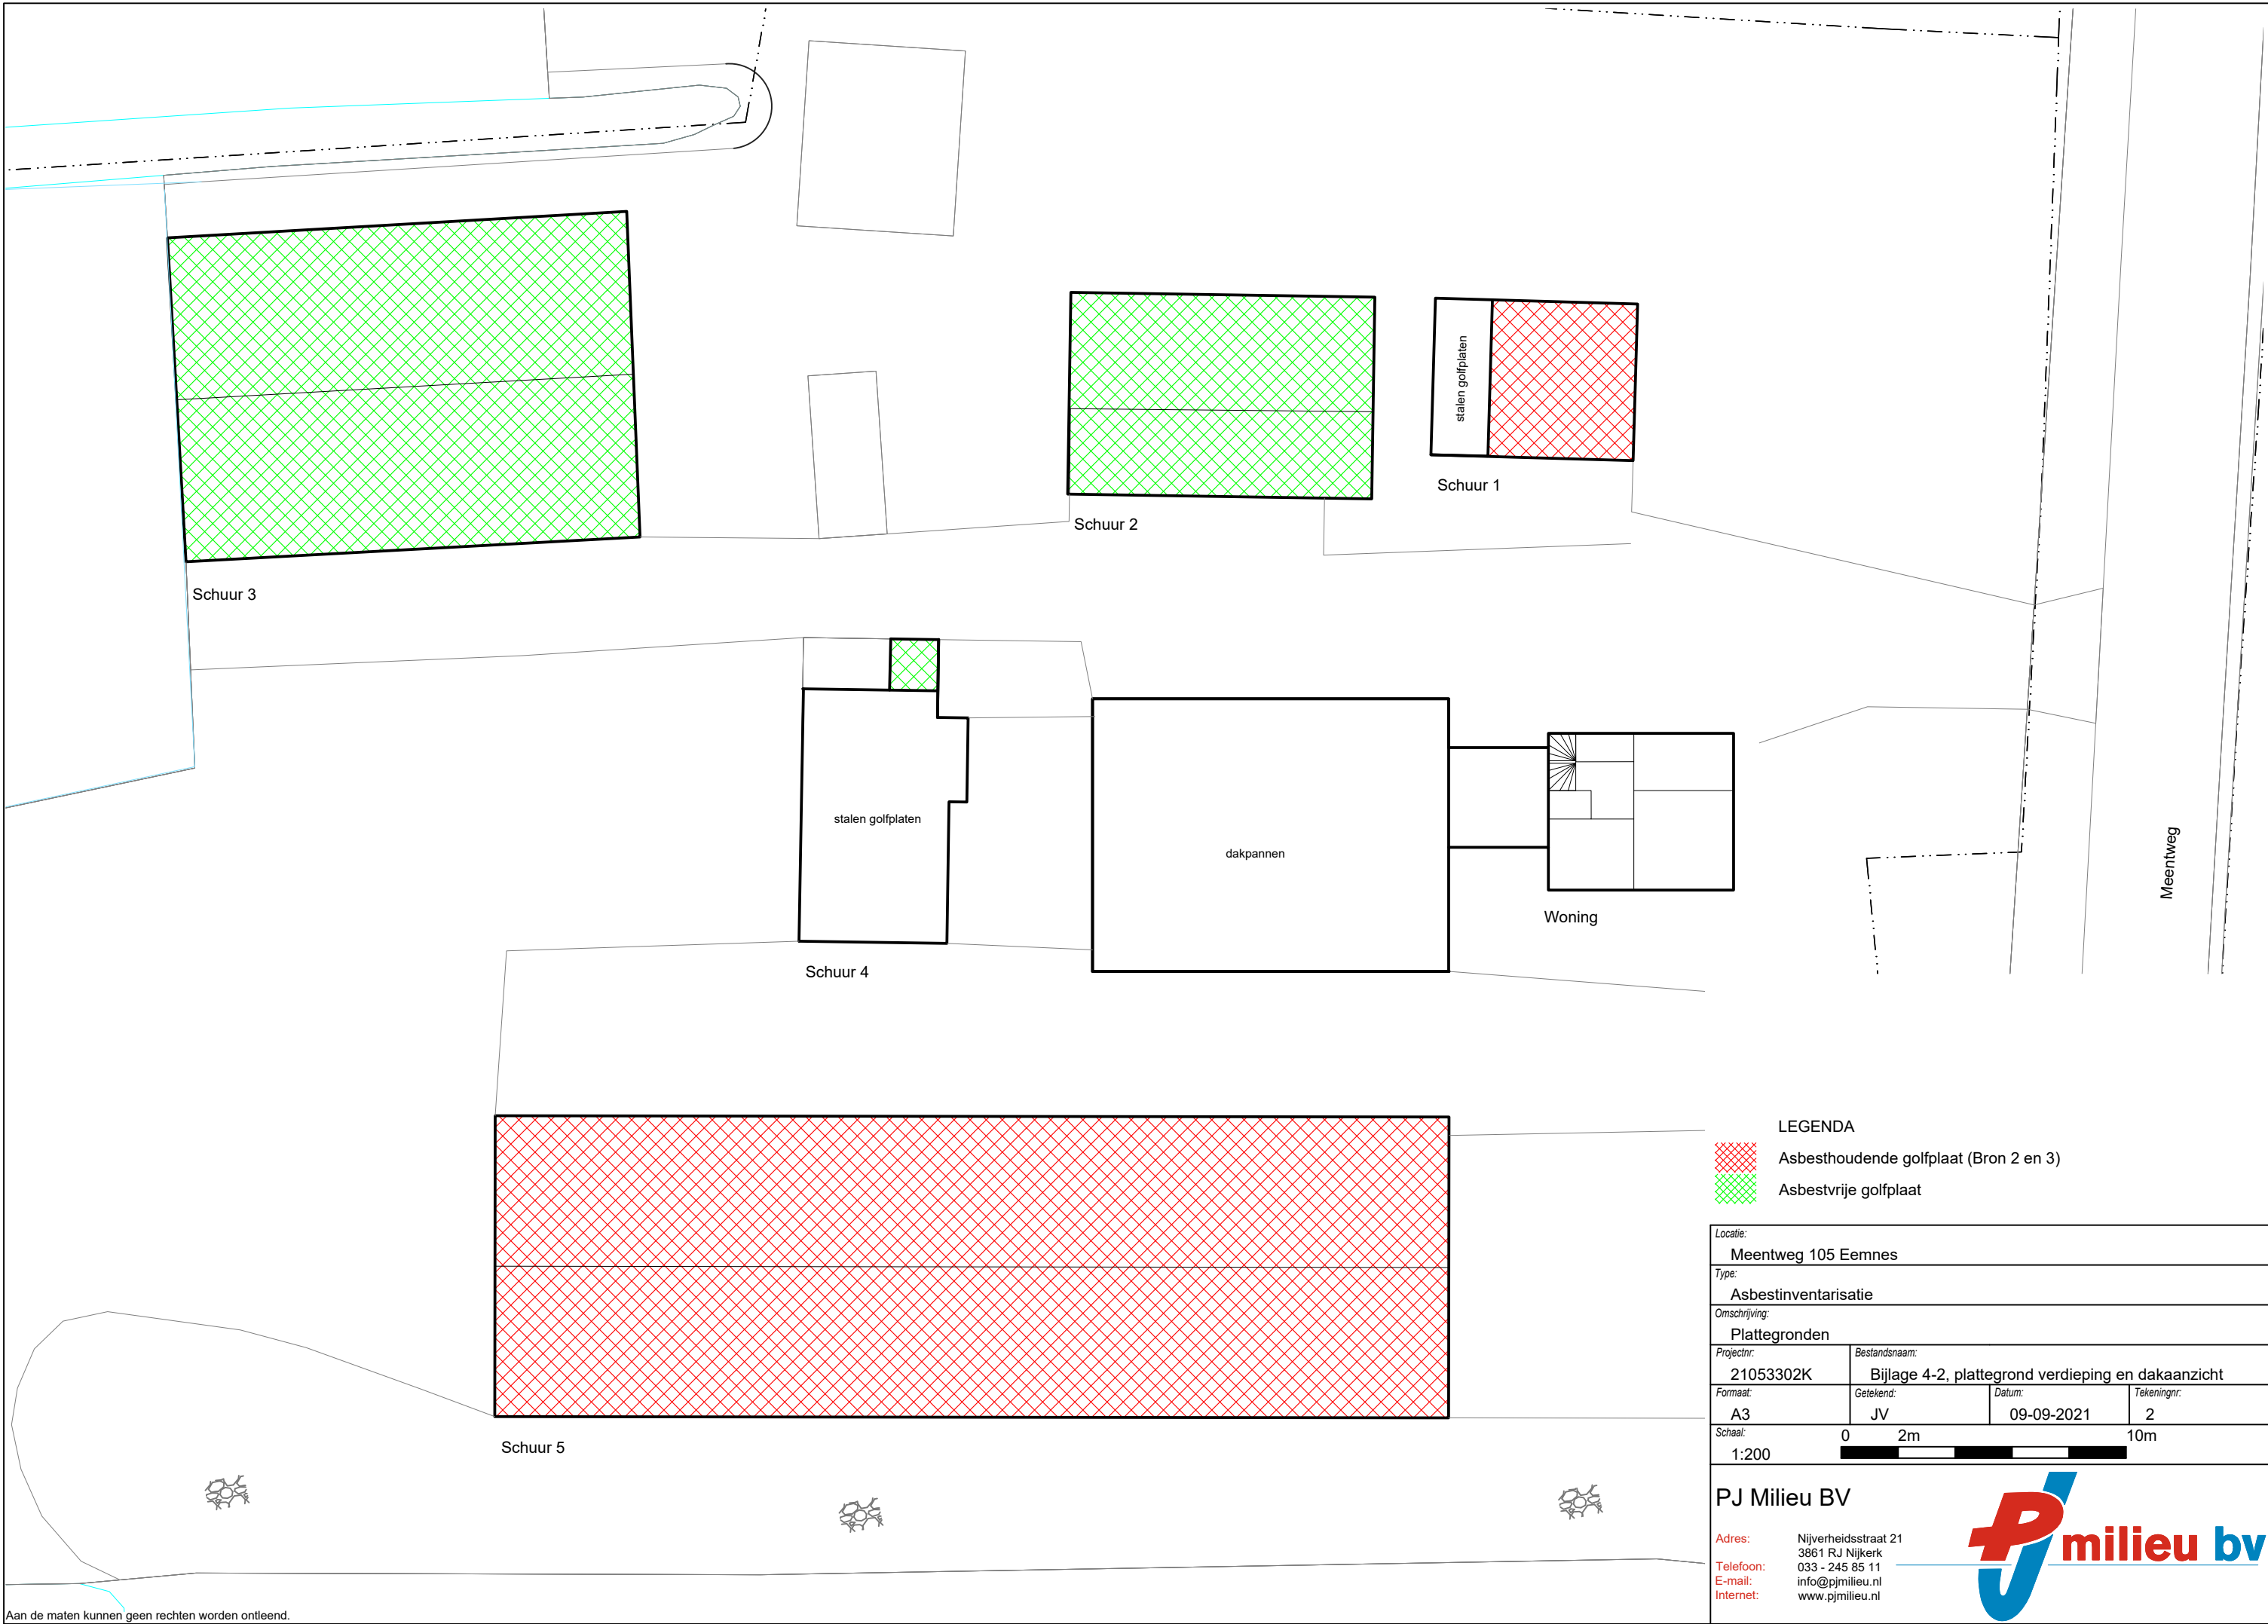
| Broncode | Plaats van voorkomen | Risicoklasse |
|---|---|---|
| Bron 2 | Schuur 1, golfplaten op het dak | 2 |
| Bron 3 | Schuur 5, golfplaten op het dak | 2 |
