## **Bomen Effect Analyse**

Fietspad Asschatterweg en Koningin Julianaweg, Leusden

gemeente Leusden

Definitief rapport

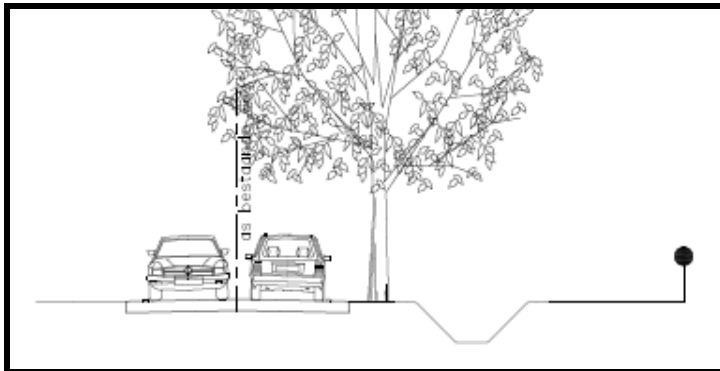
Figuur 1: dwarsprofiel A (berm met bomen én watergang)

Profiel A kenmerkt zich door een relatief smalle berm van ca. 1,50 tot 2,00 m. In deze berm staan zeer waardevolle bomen (nrs. 28, 29, 64 en 65 van bijlage A.), die zich in de meeste gevallen op zeer kleine afstand van de rijbaan bevinden. Bij ca. 20% van de bomen is sprake van stamschade door aanrijdingen.

Voor de realisatie van de profielen PB1 en PB1S verdient het aanbeveling het ontgraven van het cunet onder toezicht uit te voeren, teneinde schade aan boomwortels te voorkomen. Tevens wordt voor beide profielen geadviseerd om de dikte van de fundatie van het fietspad te minimaliseren, waardoor minder diep ontgraven hoeft te worden.

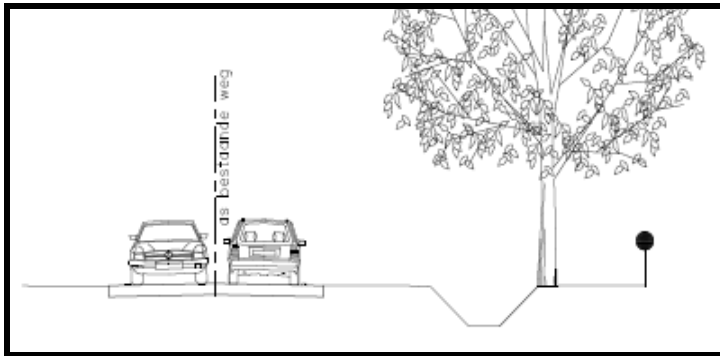
Figuur 2: dwarsprofiel B (berm met watergang, bomen achter watergang)

De derde variant is de realisatie van het fietspad achter de bomen van profiel B. Het verdient aanbeveling deze variant alleen toe te passen, wanneer de bomen moeten worden gehandhaafd en wanneer variant 1 en 2 niet mogelijk zijn. In de zone achter de bomen bevinden zich juist de vitale boomwortels, die bij aanleg van het fietspad zonder aanvullende voorzieningen ter plekke zullen worden doorgraven. Realisatie van een fietspad is hier alleen mogelijk met wortelbruggen, zoals is weergegeven op profiel **PB2** (tekening 0323-205) en zoals is beschreven in paragraaf 3.5 van deze BEA.

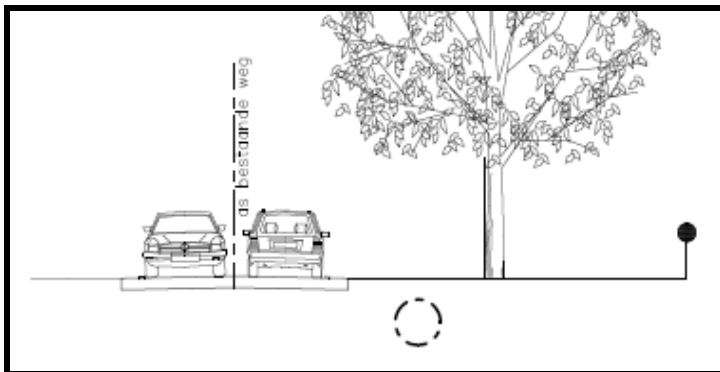
Figuur 3: dwarsprofiel C (beduikerde bermsloot, kavel / landbouwperceel met bomen)

Doordat de afwatering van rijbaan en fietspad ondergronds wordt afgewerkt en de watergang visueel verdwijnt, moeten in tussenbermen kolken worden toegepast. De afwatering kan vervolgens via de drains of infiltratiebuizen, in dien verstande dat de buizen uitsluitend incidenteel geheel gevuld mogen zijn met water. In overige omstandigheden moet beluchting van boomwortels het hoofddoel zijn van de buizen.

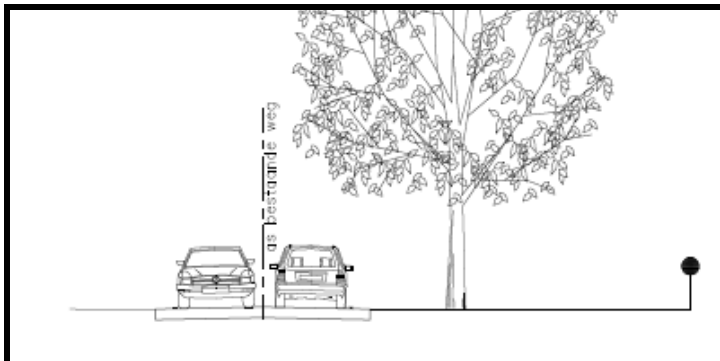
Figuur 4: dwarsprofiel D (bomen langs rijbaan, geen watergang)
