**Bouwkundig rapport**  
**Integraal woning inspectie**  
**Versie : 181023, vastgesteld**

| Object | : Emelaarseweg 22 te Achterveld |
| Onderwerp | : Beoordeling bouwkundige staat opstallen |

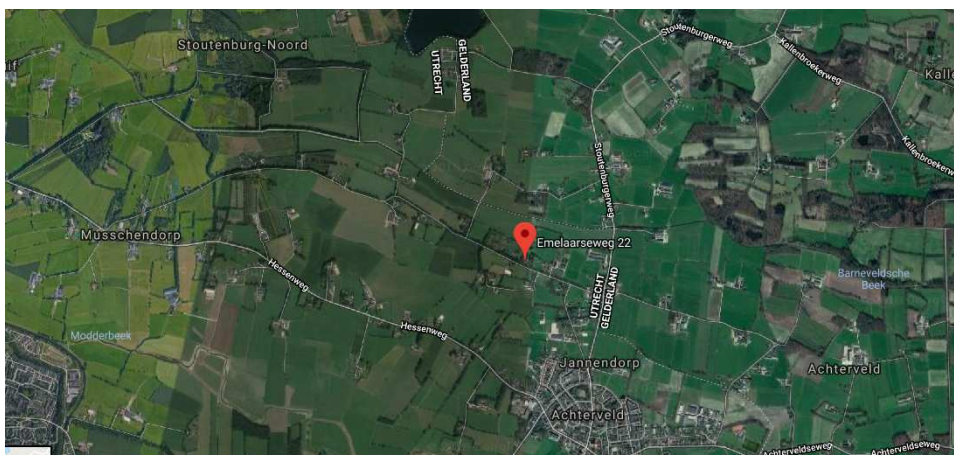
Foto 1

Stichting Emelaarseweg 22 is eigenaar van een vrijstaande boerderij met diverse overige opstallen aan de Emelaarseweg 22 te Achterveld (**bijlage foto 1**). De boerderij is gebouwd omstreeks 1930 en heeft een uitbouw van rond 1980. De diverse overige opstallen zijn tussen deze periodes gebouwd (**bijlage foto 2**).
