**Rapportage asbestinventarisatie  
conform certificatieschema asbestinventarisatie en asbestverwijdering**

**Projectnummer: AS21005**

**Een zevental schuren / bijgebouwen en twee hooibergen aan de Asschatterweg  
219 te Leusden**

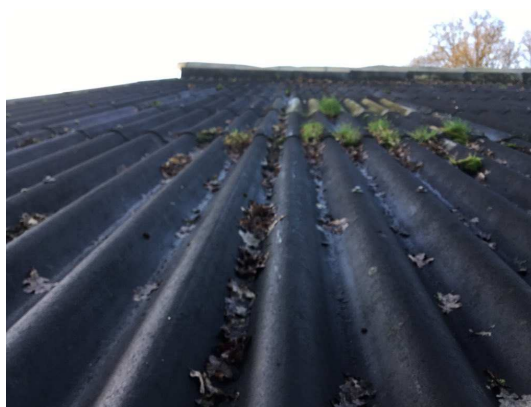
AC golfplaat (dak)

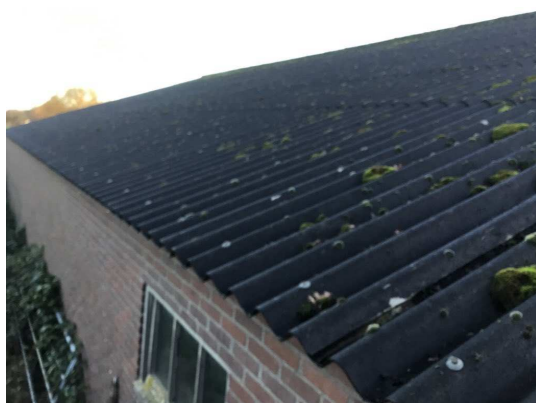
AC golfplaat (dak)

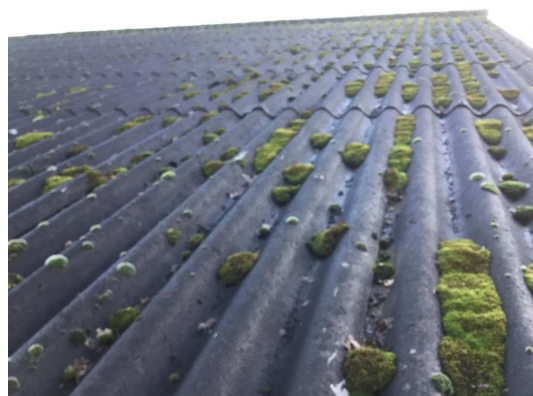
AC golfplaat (dak)

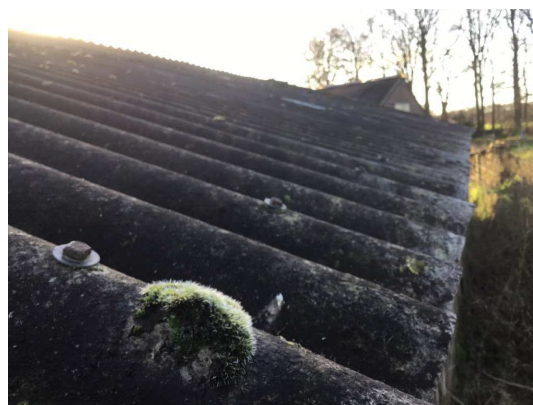
AC golfplaat (dak)

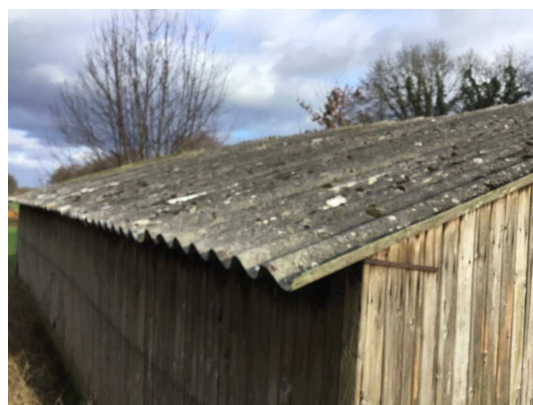
AC golfplaat (dak)

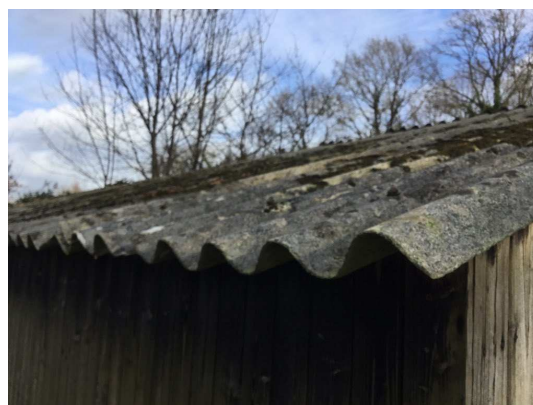
AC Golfplaat (dak)
