ONDERZOEK NAAR HERGEBRUIK BIJ VERPLAATSING

**SCHAAPSKOOI**

Heetvelderweg 7, 3832 RV Leusden

Datum : 1 december 2020

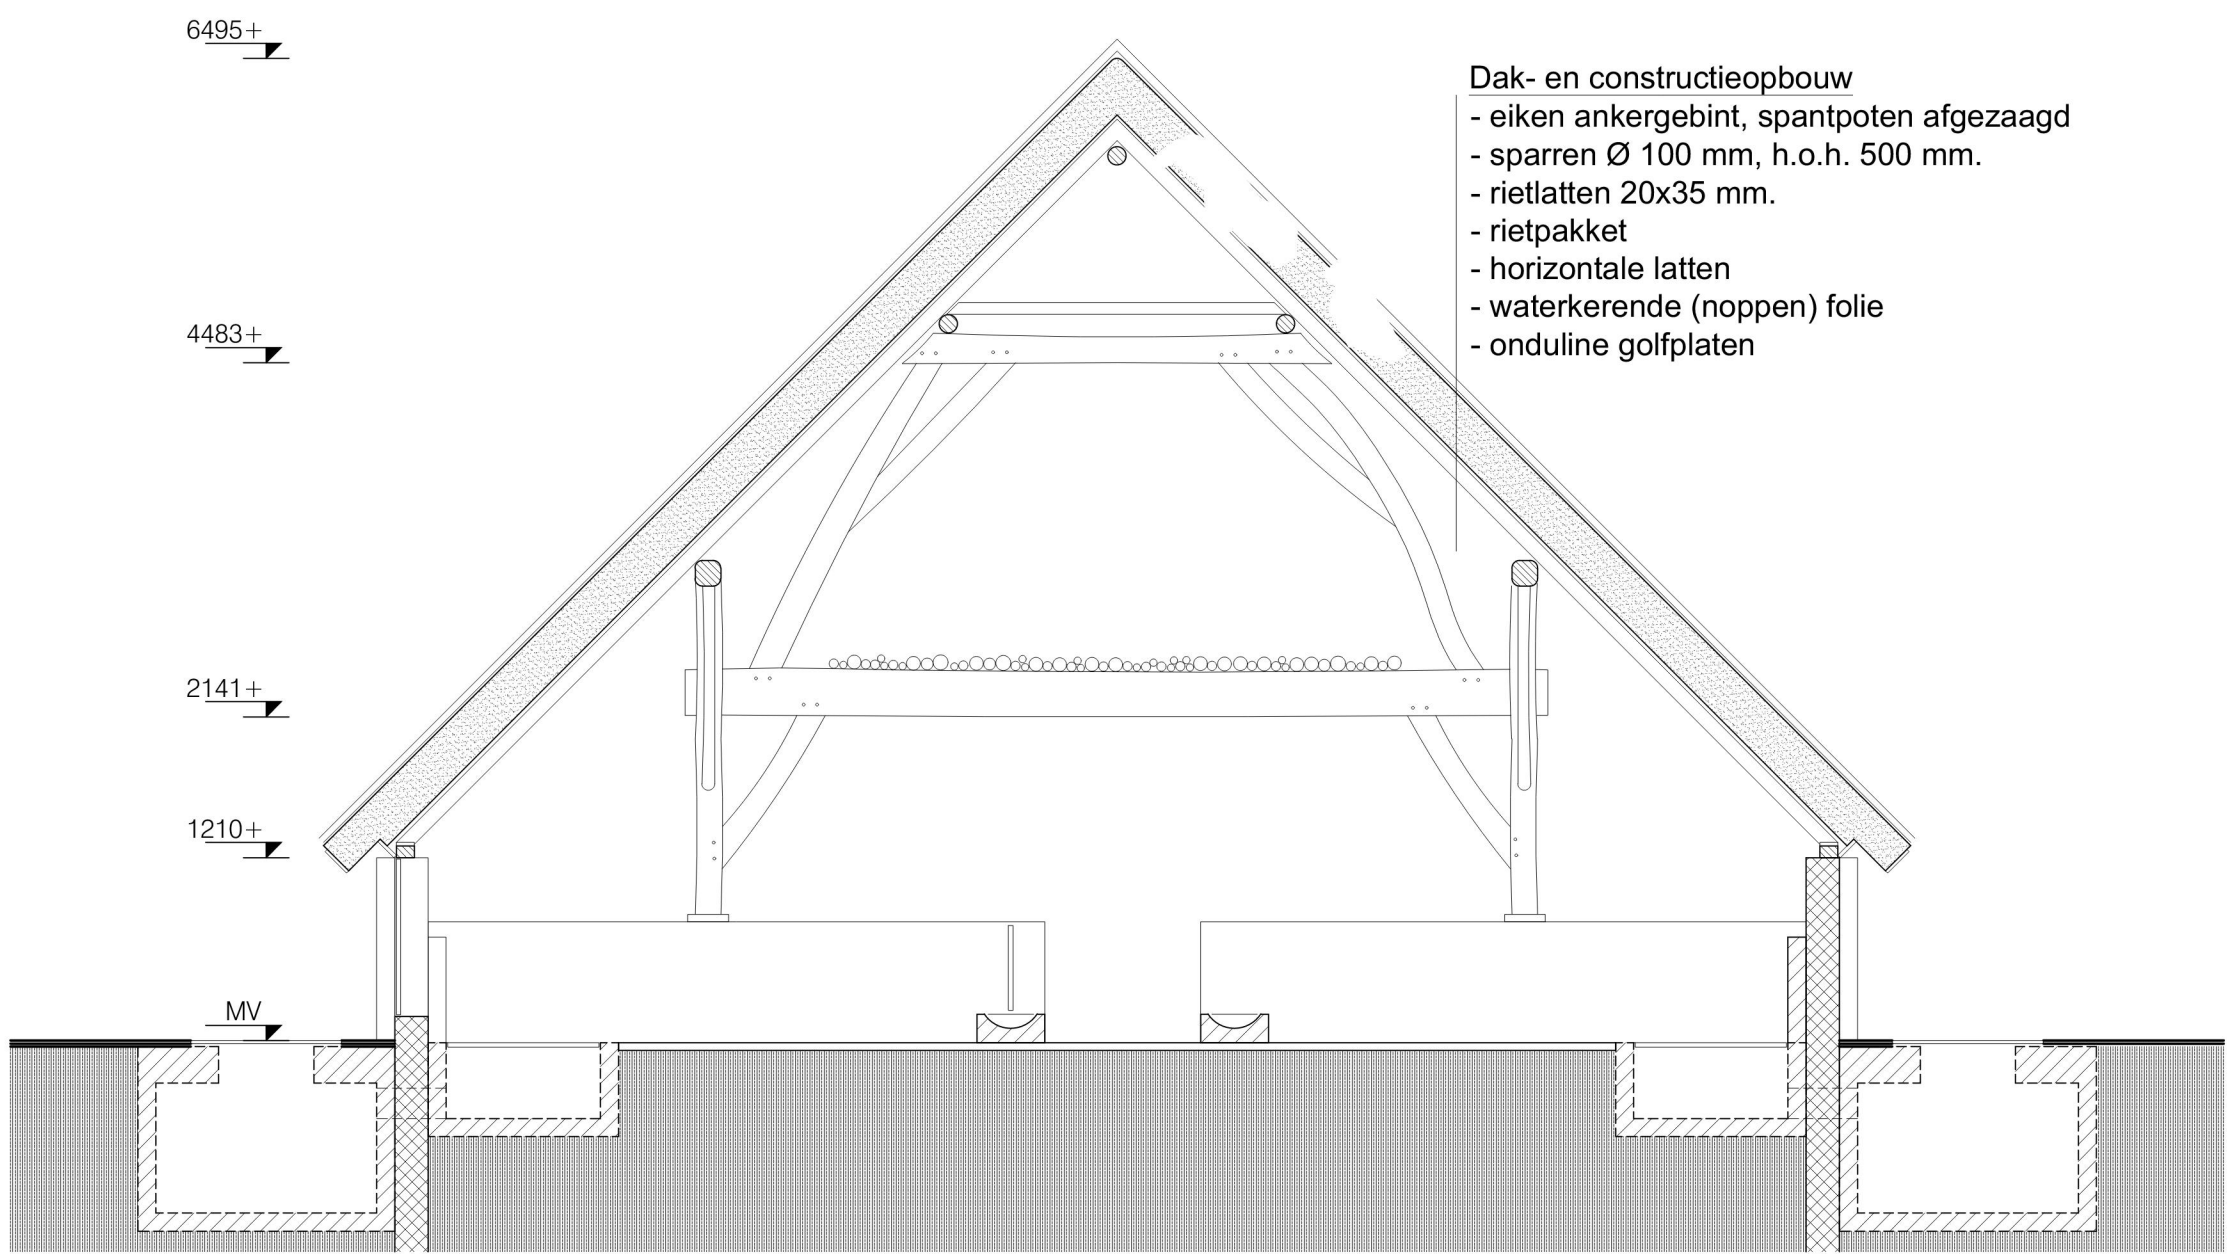
Doorsnede A-A

- Dak- en constructieopbouw
- eiken ankergebint, spantpoten afgezaagd
  - sparren Ø 100 mm, h.o.h. 500 mm.
  - rietlatten 20x35 mm.
  - rietpakket
  - horizontale latten
  - waterkerende (noppen) folie
  - onduline golfplaten
