ASBESTINVENTARISATIE

6 bijgebouwen
Cuneraweg 268
3911 RT Rhenen
kenmerk PJ Milieu BV: 18067702K

| <i>datum autorisatie rapport:</i> | 1 oktober 2018 |
| <i>kenmerk:</i> | 18067702K |

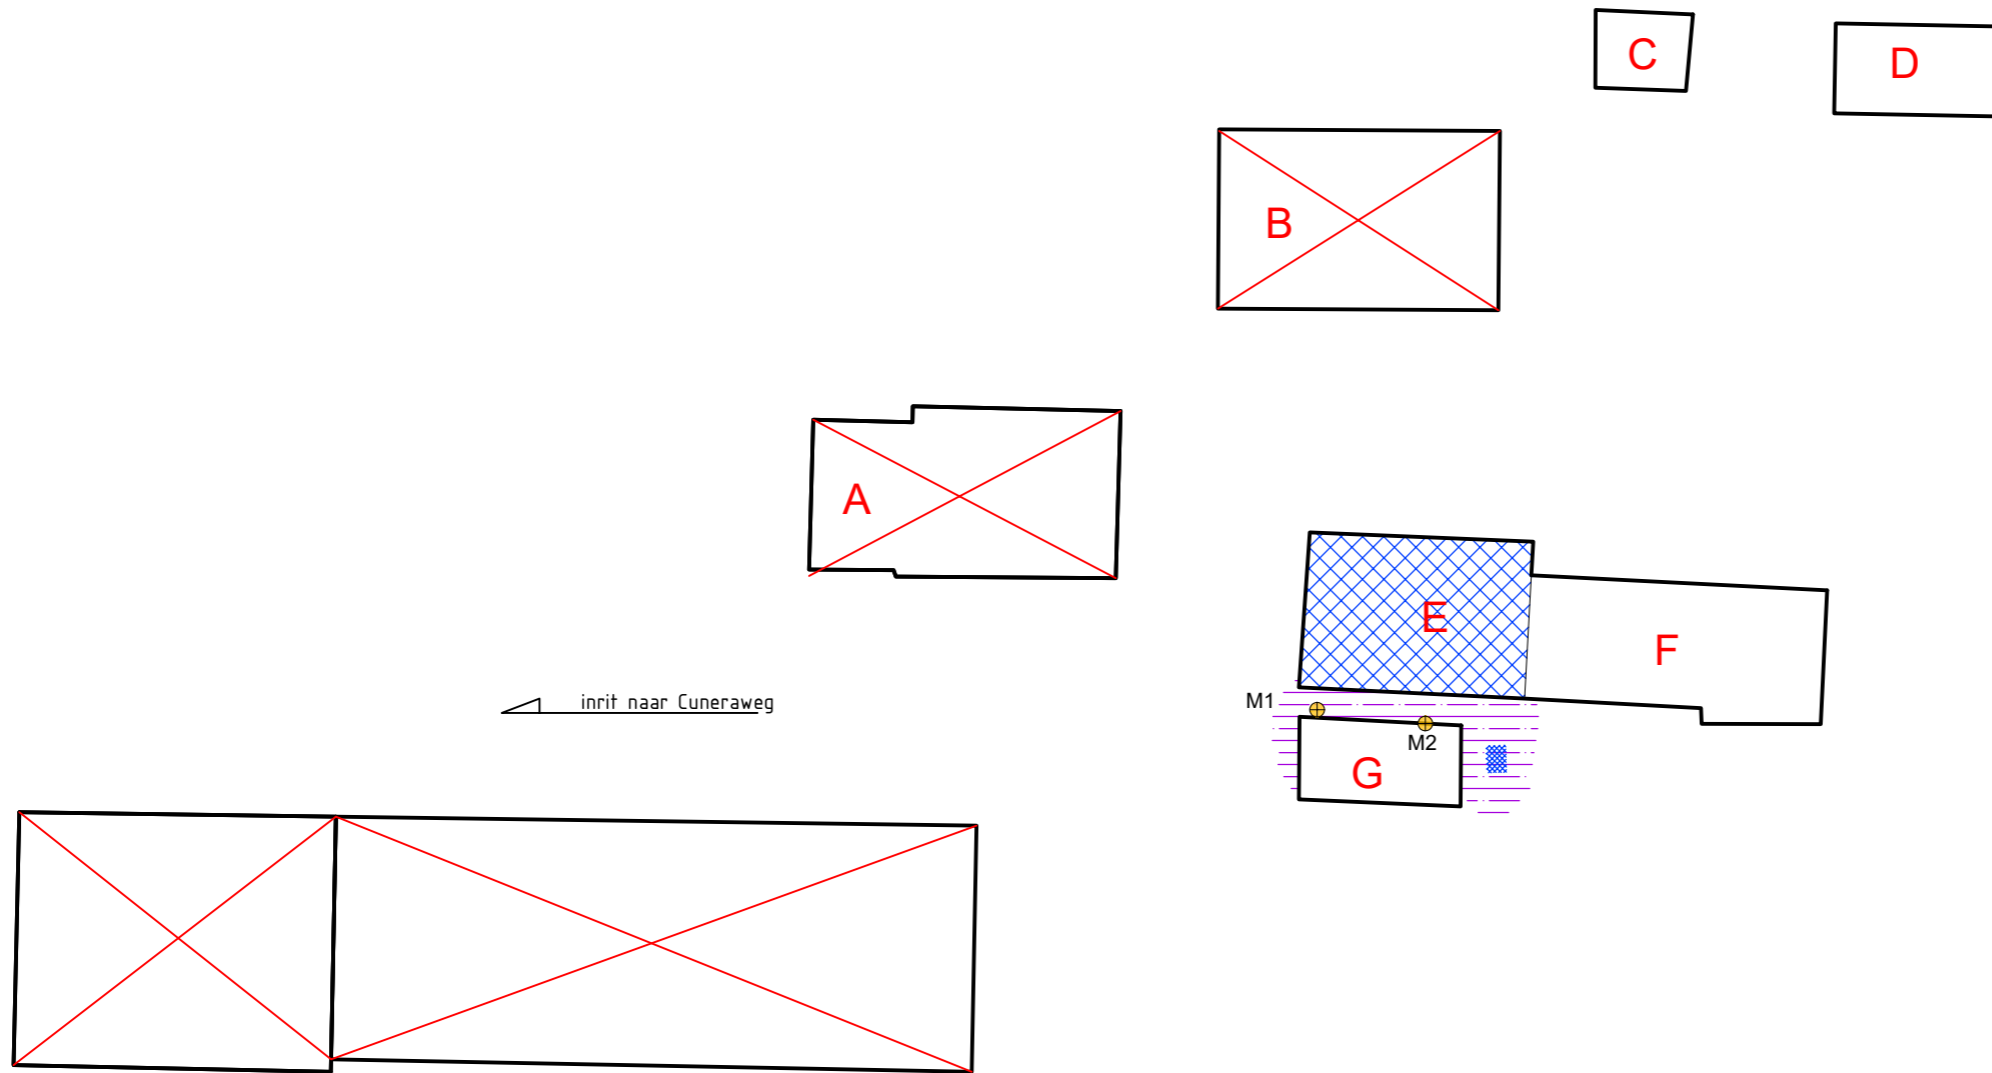
Bijlage | 4
Tekening

| Broncode | Plaats van voorkomen | Risicoklasse |
|---|--|---|
| 1 | Opslag E, golfplaten dakbeplating | 2A |
| 2 | Maaiveld tussen opslag E en G, golfplaten op een pallet en stukjes op het maaiveld | 1 |
| 3 | Opslag H en afdak, golfplaten dakbeplating | 2A |
| 4 | Opslag H, maaiveld onder en rond afdak, brokstukken golfplaat | 1 |

Geadviseerd wordt de bronnen 2 en 4 op korte termijn te verwijderen en het maaiveld tot aan de sanering af te zetten om verdere beschadiging en verspreiding te voorkomen
