**BOMEN EFFECT RAPPORTAGE  
GREBBEBERG RHENEN  
N225 - HMP 40,8 - 41,2**

**PROVINCIE UTRECHT**

**BTL Bomendienst**

Datum : 3 januari 2011  
Kenmerk : TC/es/11.0003

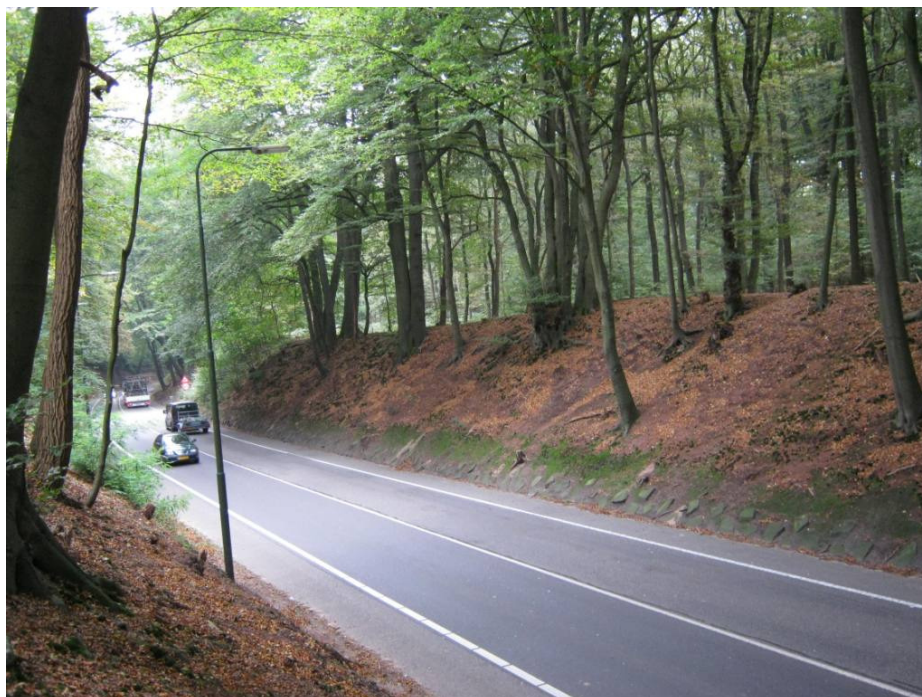
**Huidige situatie**

Aan beide zijden van de weg een keerwand plaatsen, op een afstand van 0,75 cm uit de huidige kant van de weg. Deze optie is niet op de kaarten weergegeven.
