# Boomeffect analyse

## Landgoed Eickenhorst

BEA ten behoeve van ontwikkeling landgoed Eickenhorst te Soest

27 november 2018

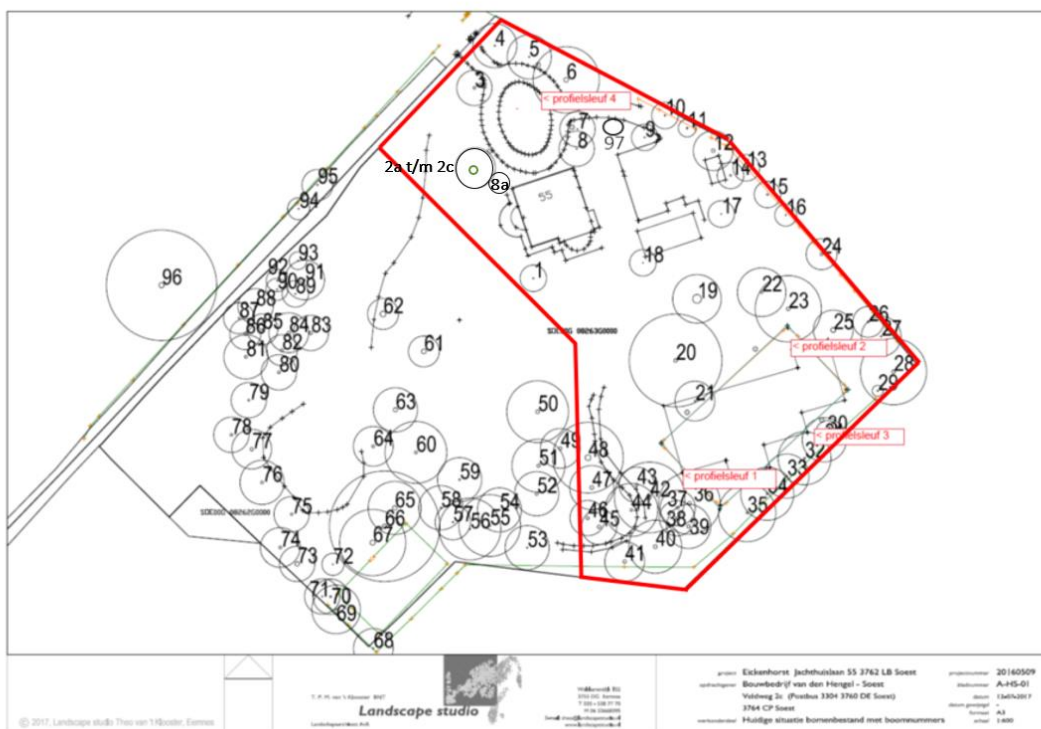
**Afbeelding 2.1.** Overzicht van het onderzoeksgebied met bestaande bomen en proefsleuven.

Binnen het landgoed is het onderzoeksgebied vastgesteld. Het onderzoeksgebied is het deel van het landgoed waar ingrepen plaats vinden, of waar niet op voorhand uitgesloten kan worden dat bomen hinder ondervinden van de voorgenomen ontwikkelingen. Het onderzoeksgebied is met rood op afbeelding 2.1 weergegeven.

Om inzicht te verkrijgen in ondergrondse knelpunten ten aanzien van de nieuwbouw zijn mogelijke negatieve effecten op alle bomen in het onderzoeksgebied beoordeeld en zijn op 4 locaties proefsleuven gegraven om het bodemprofiel en de beworteling van betreffende bomen te beoordelen. De locaties van de proefsleuven zijn weergegeven op afbeelding 2.1. Hierna is per boom(groep) een beschrijving gegeven.
