# Bomen Effect Analyse

Amerikaanse eik Amersfoortsestraat 124 in Soesterberg

Uw kenmerk: -  
Onze referentie: BEA012019002  
Type onderzoek: Bomen Effect Analyse (BEA)  
Straat/locatie: Amersfoortsestraat 124  
Plaats: Soesterberg  
Datum onderzoek: 7 februari 2019

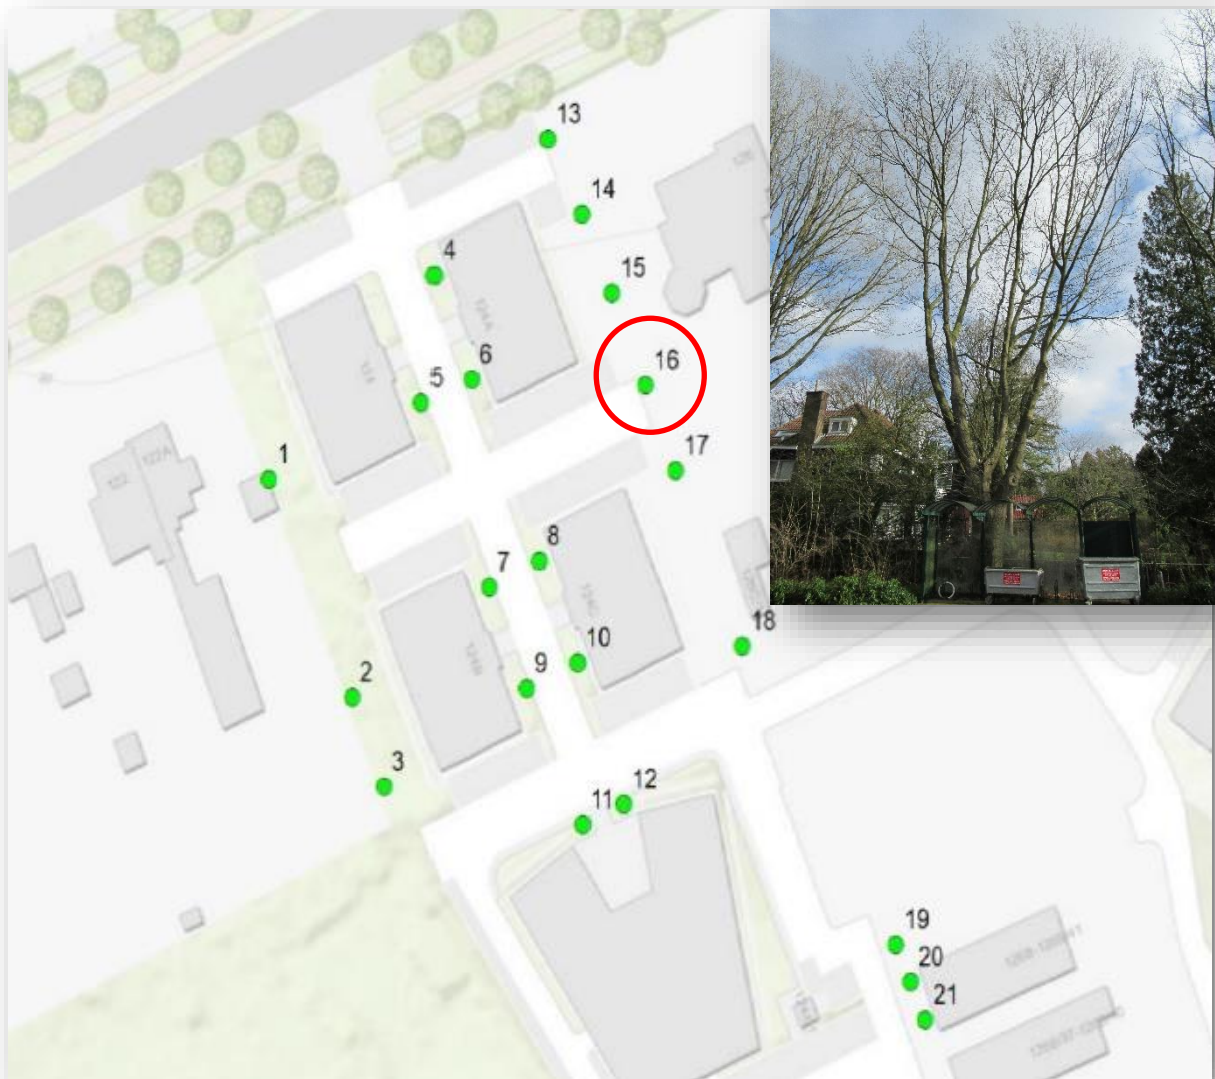
De onderzochte boom betreft een forse Amerikaanse eik (*Quercus rubra*) op het terrein van Amersfoortsestraat 124 in Soesterberg. De boom staat in een groenstrook en maakt onderdeel uit van een rij met Amerikaanse eiken nabij de perceelsgrens. Ten westen van de boom bevindt zich op 1,2 meter vanuit het hart van de stamvoet klinkerverharding en een overkapte fietsenstalling.

**Afbeelding 1:** onderzoekslocatie (Bron: LooPlan)

**Inzet:** beeld van de onderzochte boom
