**Bomen Effect Analyse (BEA)**  
**Locatie trein-busstation**  
**Gemeente Soest**

| <b>Projectnaam</b> | 20289 BEA locatie trein-busstation Soest |
| <b>Opnamedatum BEA</b> | 7 september 2020 |
| <b>Datum rapport</b> | 11 september 2020 |

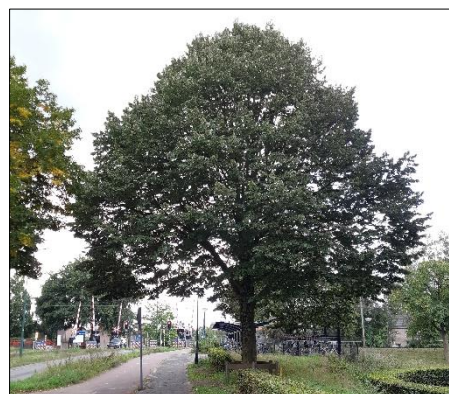
afb. 3: herdenkingslinde

Langs de Koningsweg staat een jubileumboom ten gunste van het 25-jarig huwelijk van Koningin Beatrix en Prins Claus, zie afb. 3. De silverlinde is geplant op 10 maart 1991.

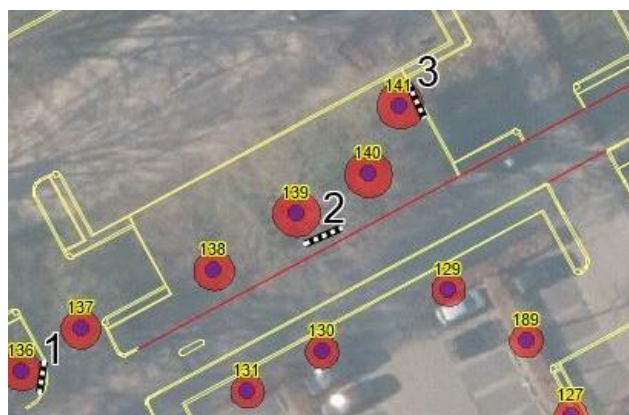
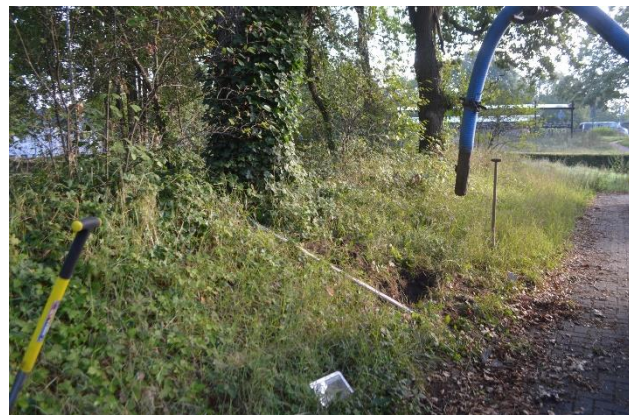
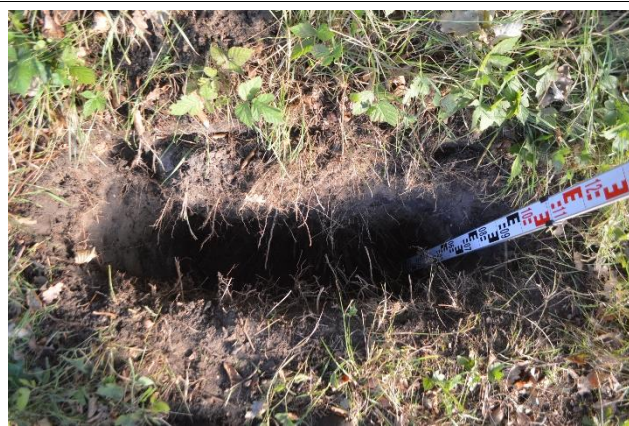
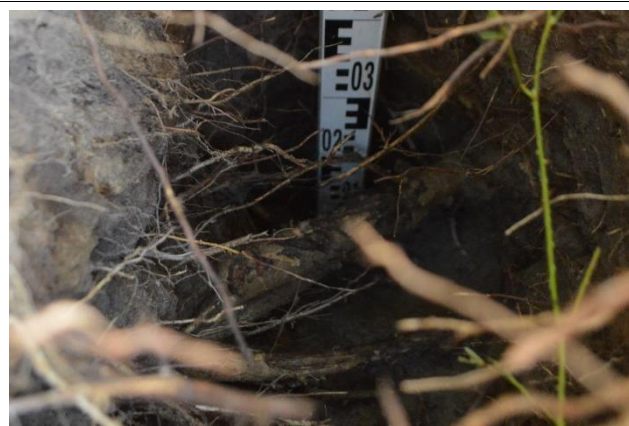
- **proefsleuf 1 t/m 3** zijn gemaakt bij parkeerplaats Bosstraat. De bodem is goed doorwortelbaar en vaak voldoende humeus. De dikke (stabiliteits-)wortels zitten bij alle bomen vanaf ca. 0,5 meter diepte. De kans op wortelschade door graafwerkzaamheden of verlagen van het maaiveld is daardoor kleiner dan vooraf ingeschat. De minimale graafafstand bij deze bomen wordt verkleind tot maximaal 1,5 meter. Daardoor kan het werk worden uitgevoerd met behoud van de bomen;

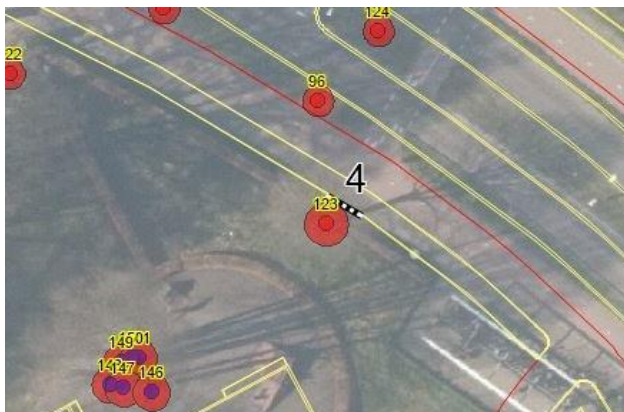
| Proefsleuf | | 4 | |

Proefsleuf op buitenkant band nieuwe verharding. Dikke oppervlakkige wortels onder trottoir, veroorzaken bestratingsopdruk. Sterk verdichte laag op 20 cm.

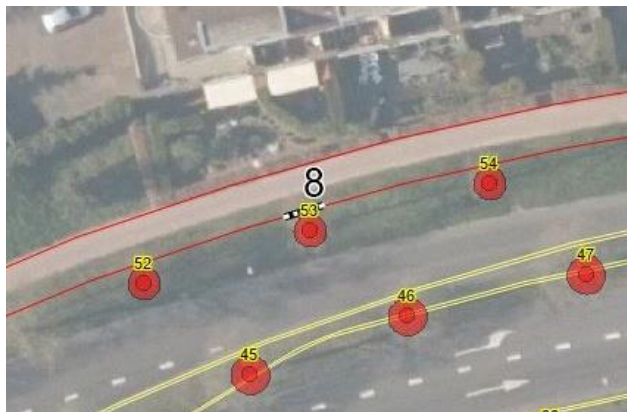
| <b>Proefsleuf</b> | | <b>8</b> | |

- **proefsleuf 8** is gemaakt bij de bomenrij tussen het noordelijke fietspad en de rijbaan. In de humeuze toplaag zitten veel dikke (stabiliteits-)wortels. De nieuwe verharding komt veel dichterbij de bomen waardoor de wortelschade groot zal zijn. De minimale graafafstand in deze rij is vergroot tot 2,0 meter en daardoor kunnen minder bomen behouden blijven;

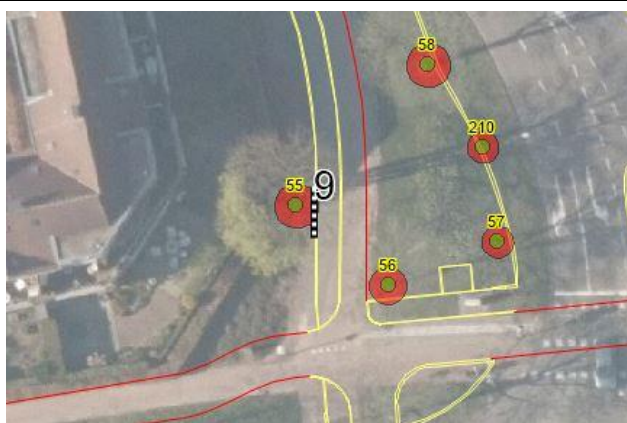
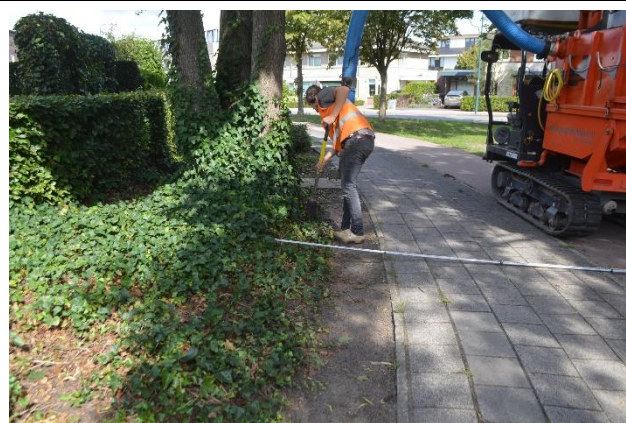
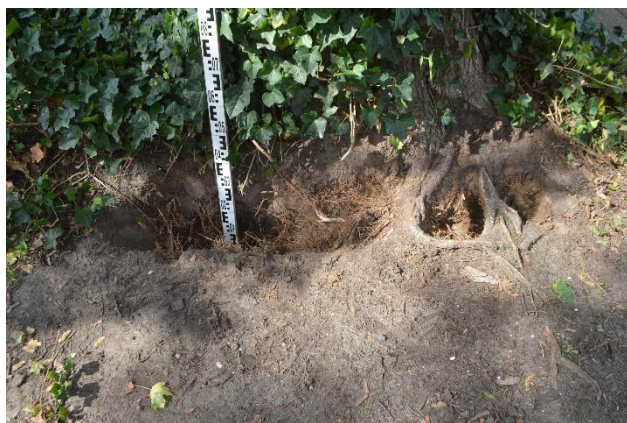
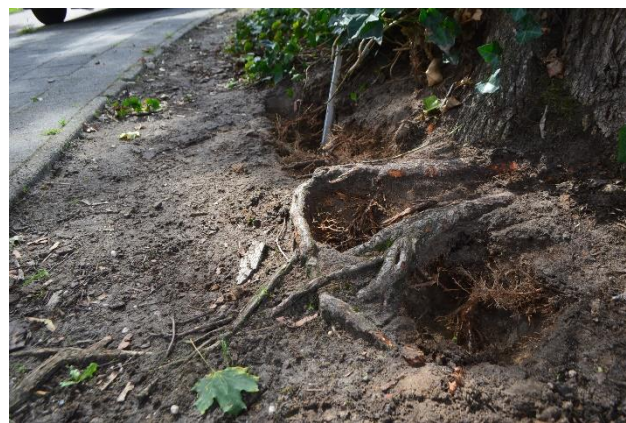
| <b>Proefsleuf</b> | | <b>9</b> | |

- **boom 55, 123 & 227** – bij deze bomen wordt de nieuwe verharding binnen de minimale graafafstand aangelegd. Het betreft bomen van groot formaat waarbij het belang van behoud van deze bomen zwaar weegt. Voor het behoud van deze bomen moet een uitsparing van minimaal 0,5 meter in het trottoir aan te brengen, om fatale wortelschade te voorkomen. Naast het voorgaande gelden bij deze bomen eveneens de randvoorwaarden zoals beschreven onder paragraaf 5.3;

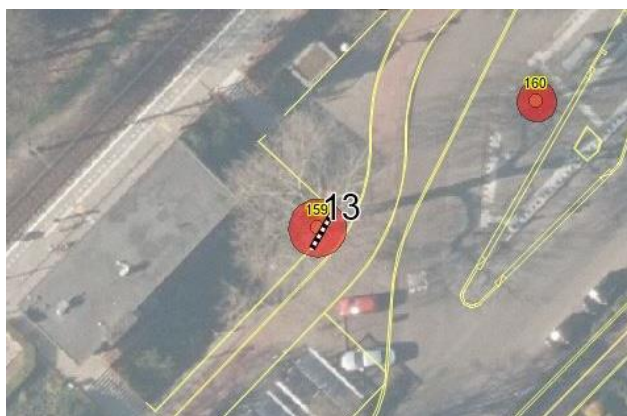
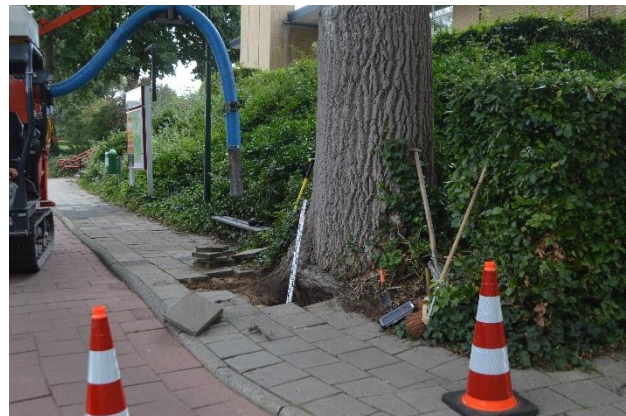
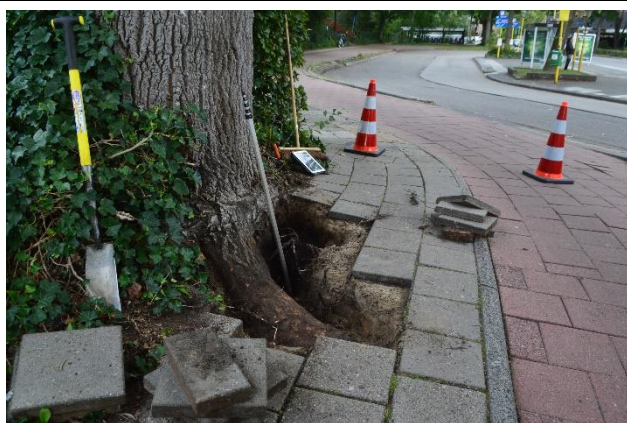
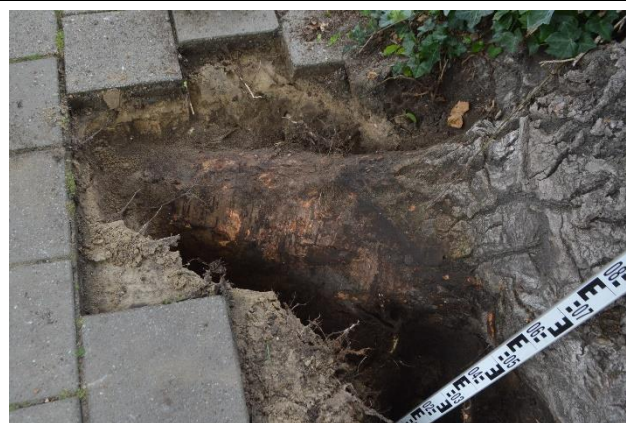
| 30-40 | Sterk humeus, matig grof zand | Intensief, > 10 cm | |

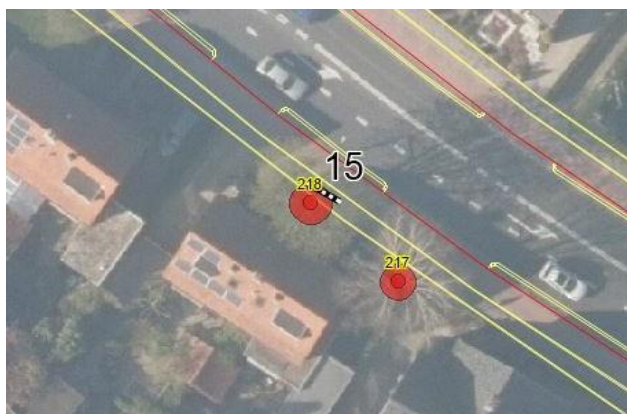
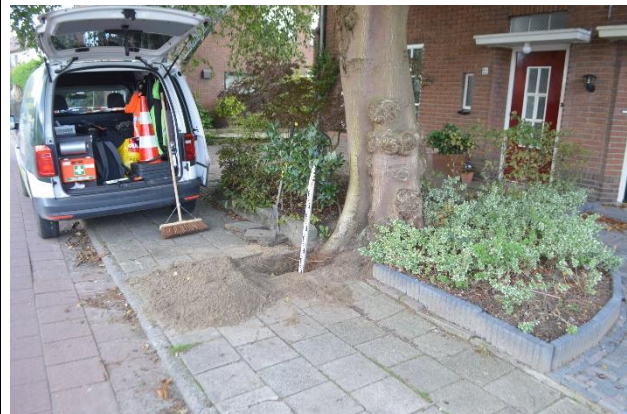
| 30-40 | Zwak humeus, matig fijn zand | Intensief, > 10 cm | |
