# Bomen Effect Analyse

12 bomen plangebied Albert Cuyplaan 198 in Soest

Uw kenmerk: -  
Onze referentie: BEA112019001  
Type onderzoek: Bomen Effect Analyse (BEA)  
Straat/locatie: Albert Cuyplaan 198  
Plaats: Soest  
Datum onderzoek: donderdag 04 maart 2021

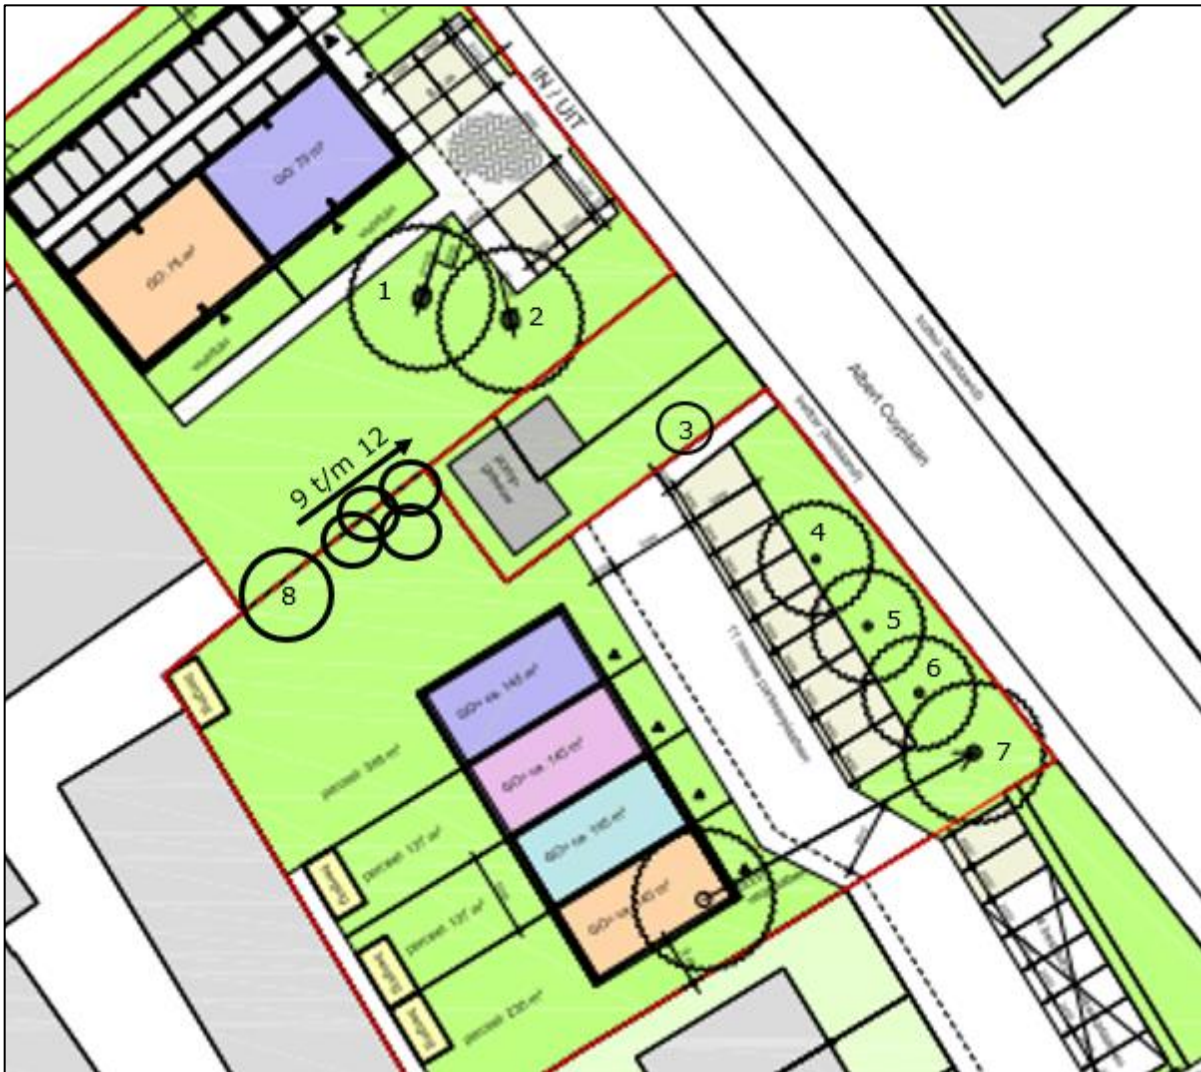
**Afbeelding 11:** overzicht geplande bebouwing en bomen (bron RV&O; bewerking Treevision)

De huidige bebouwing op het terrein van het bestaande partycentrum wordt gesloopt. Op het perceel zijn 4 grondgebonden woningen gepland, 17 appartementen en 13 nieuwe parkeerplaatsen. Boom 7 staat ter plaatse van toekomstige nieuwbouw, men is voornemens deze boom te verplanten in de richting van de Albert Cuyplaan zodat deze boom in dezelfde lijn komt te staan als boom 4 t/m 6 (zie afbeelding 11). Voor deze verplanting is in 2018 door Treevision een verplantbaarheidsonderzoek (VPO112018001) uitgevoerd.
