# Bomen Effect Analyse

plangebied gemeentewerf Molenstraat 157a Soest

Uw kenmerk: -  
Onze referentie: BEA112020001  
Type onderzoek: Bomen Effect Analyse (BEA)  
Straat/locatie: Molenstraat 157a  
Plaats: Soest  
Datum onderzoek: dinsdag 12 januari 2021

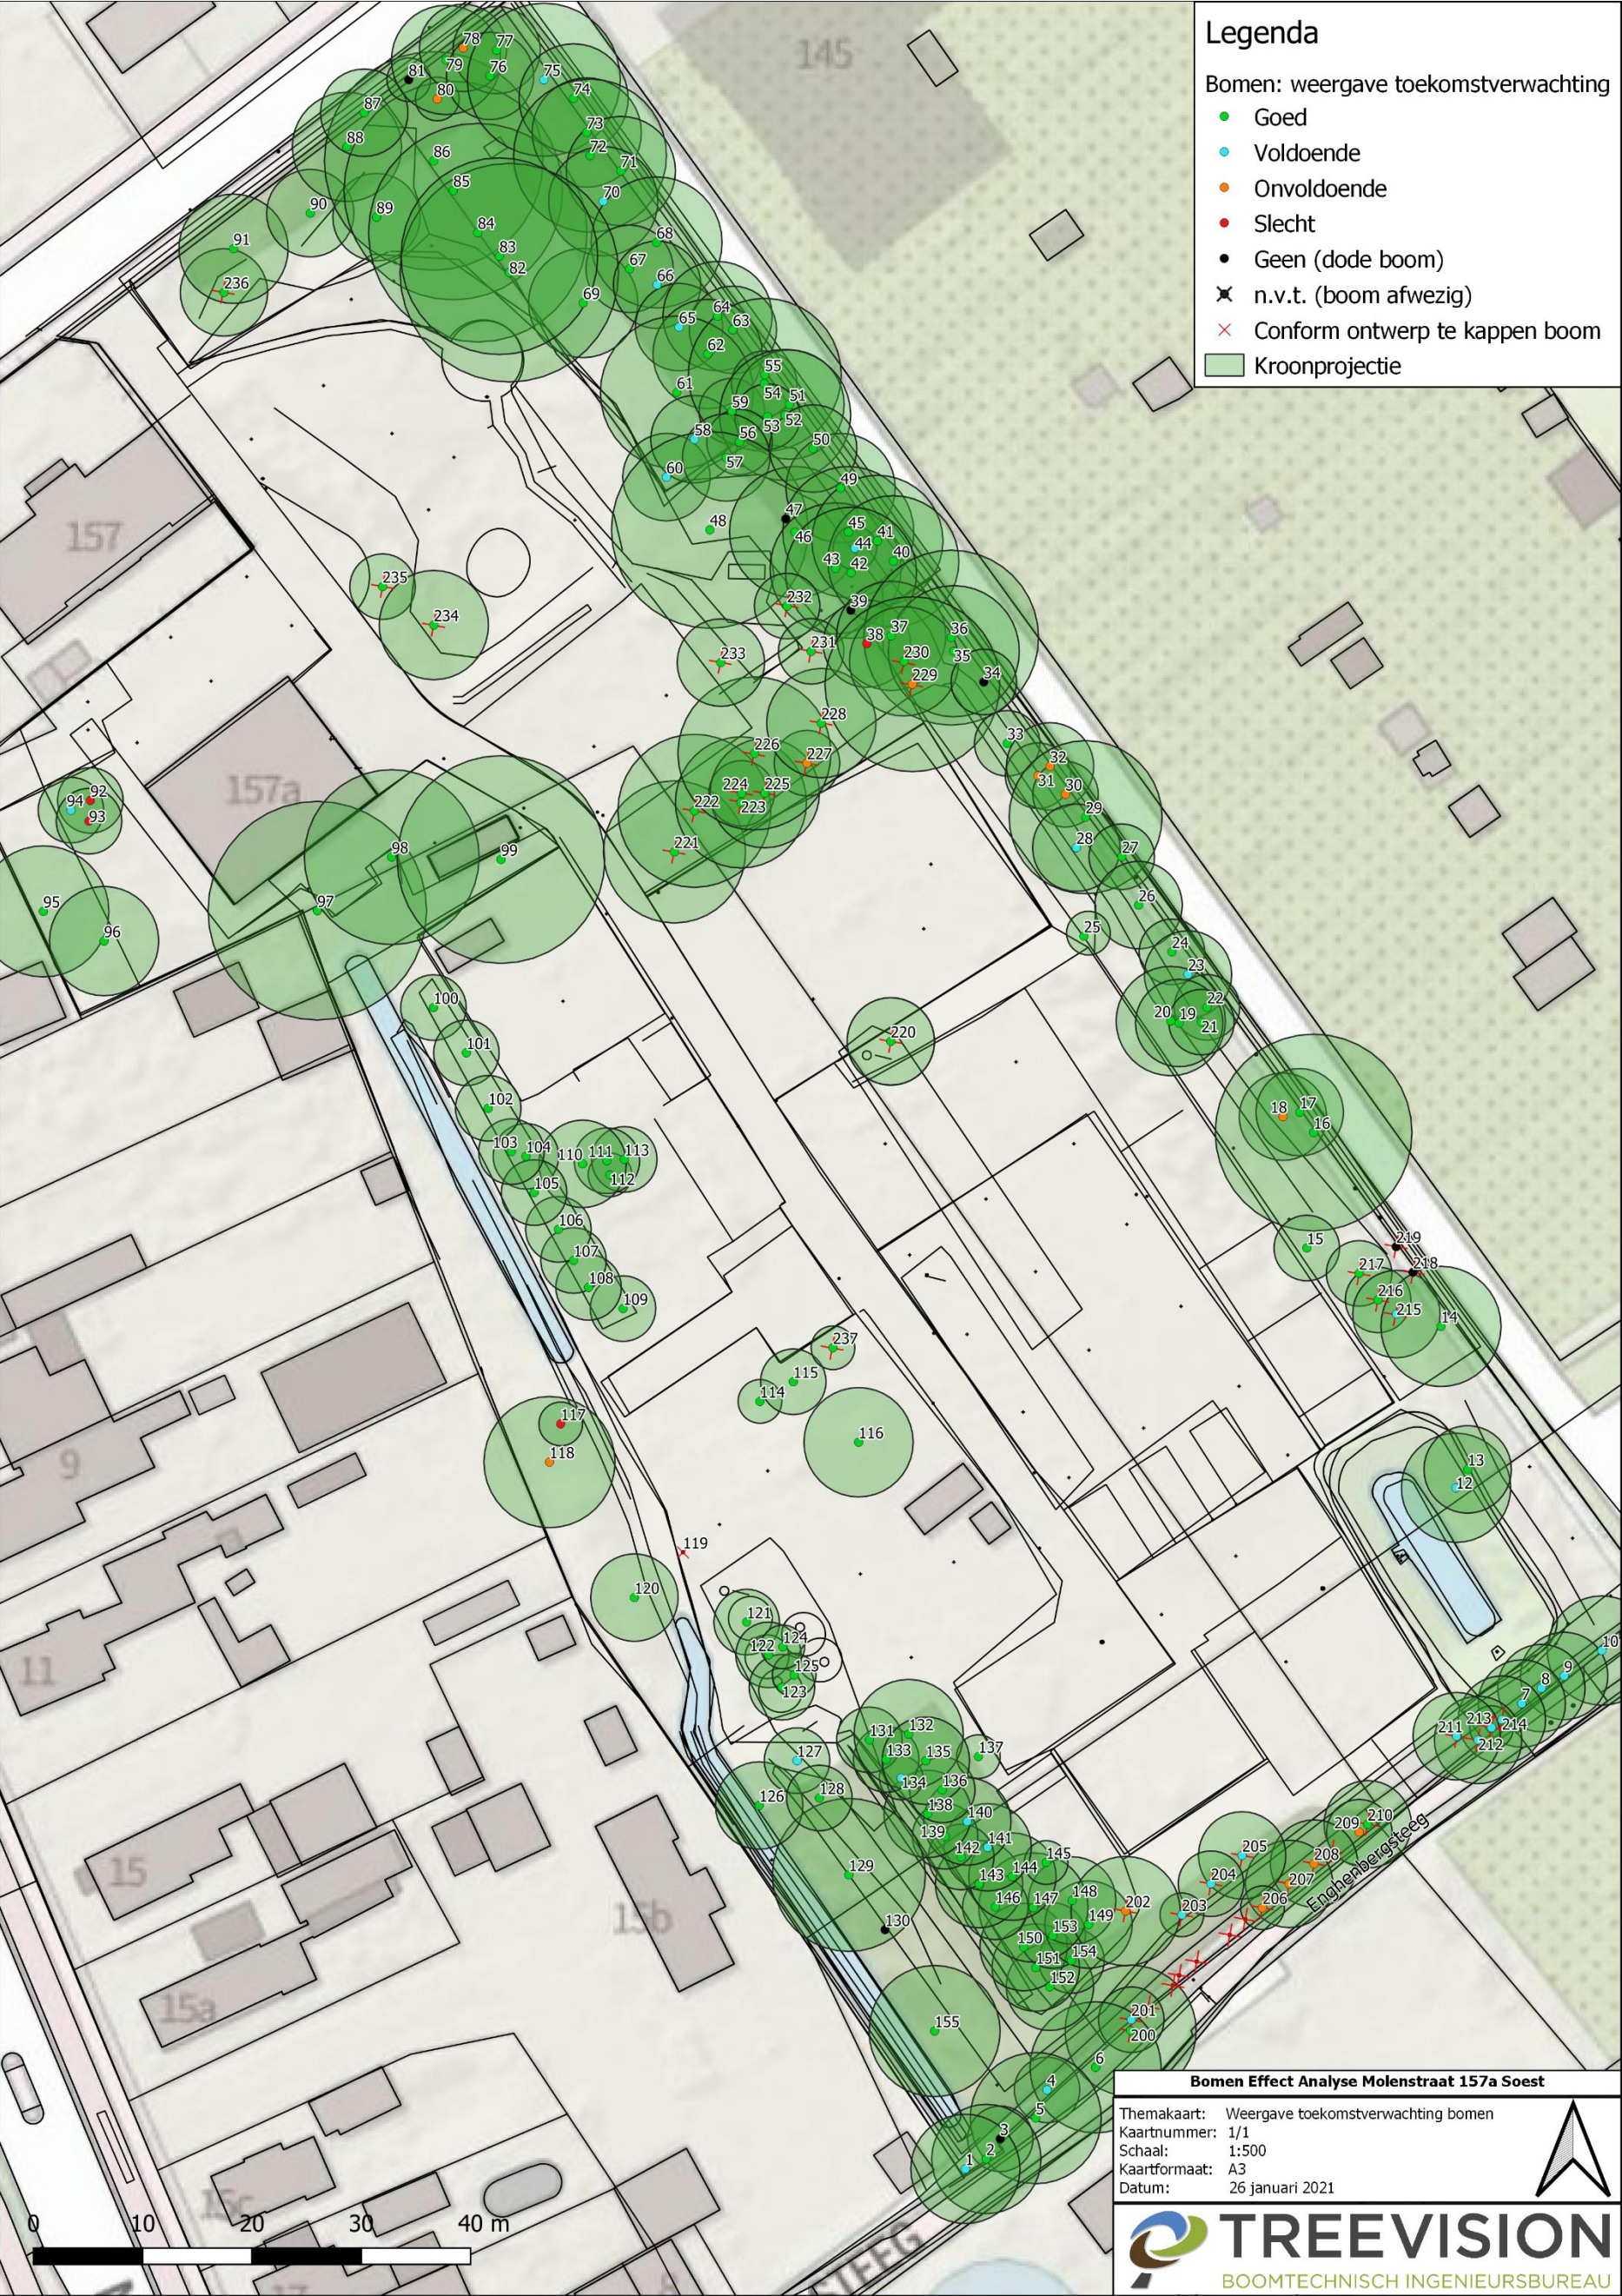
Bijlage 1: Kaart huidige situatie en toekomstverwachting bomen

In tabel 4 op pagina 14 tot en met 22 zijn de inspectieresultaten per boom samengevat. De nummering in deze tabel komt overeen met de nummering zoals weergegeven in *afbeelding 3 op pagina 7*. In *bijlage 1* is eveneens een kaart weergegevens met boomnummers inclusief een visualisatie van de toekomstverwachting van de bomen (bij gelijkblijvende (groeiplaats)omstandigheden).
