**Monumentale  
linde  
Birkstraat  
Soest**

### Bomen Effect Analyse, Monumentale linde, Birkstraat Soest

**PROJECTNUMMER** 728200005

**DATUM** 22 januari 2020

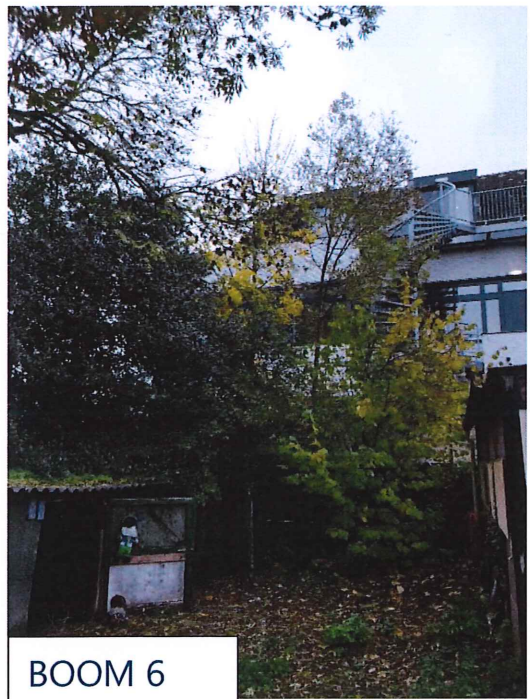
BOOM 6

| Boomnmr | Boomsoort | Standplaats | Boomhoogte<br>in klasse | Kroondiameter<br>in klasse | Stamdiameter | Conditie | Gebrek_1 | Gebrek_2 | Maatregelen | Urgentie | Veiligheidsklasse | Onderhoudsfase | Toekomst verwachting | Boombeeld | X | Y |
|---|---|---|---|---|---|---|---|---|---|---|---|---|---|---|---|---|
| 6 | Fraxinus excelsior | Beplanting | 9 - 12 meter | < 4 meter | 11 | 0 Goed (goed/goed) | | | | | Boom zonder gebreken | Onderhoudssnoei | > 15 jaar | Aanvaard | 5.314.498.349.211.680 | 5.216.242.652.307.870 |

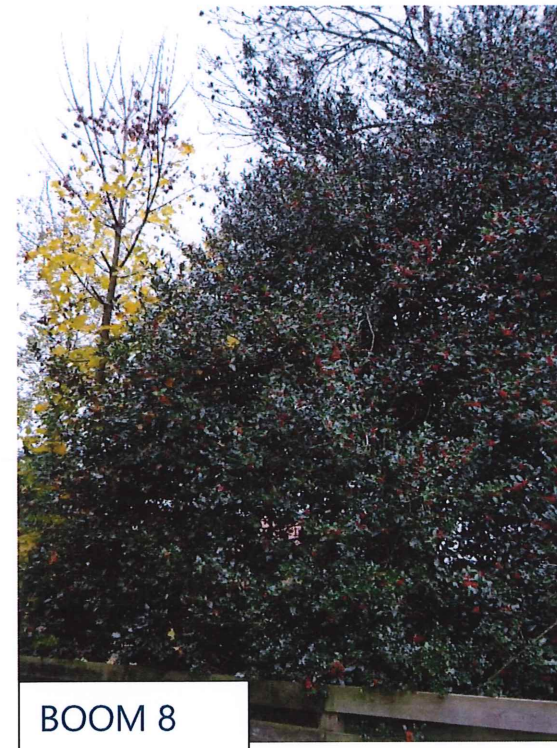
BOOM 8

| Boomnmr | Boomsoort | Standplaats | Boomhoogte<br>in klasse | Kroondiameter<br>in klasse | Stamdiameter | Conditie | Gebrek_1 | Gebrek_2 | Maatregelen | Urgentie | Veiligheidsklasse | Onderhoudsfase | Toekomst verwachting | Boombeeld | X | Y |
|---|---|---|---|---|---|---|---|---|---|---|---|---|---|---|---|---|
| 8 | Ilex aquifolium | Beplanting | 9 - 12 meter | < 4 meter | 25 | 0 Goed (goed/goed) | | | | | Boom zonder gebreken | Onderhoudssnoei | > 15 jaar | Aanvaard | 5.314.523.092.238.660 | 52.162.465.424.768.600 |

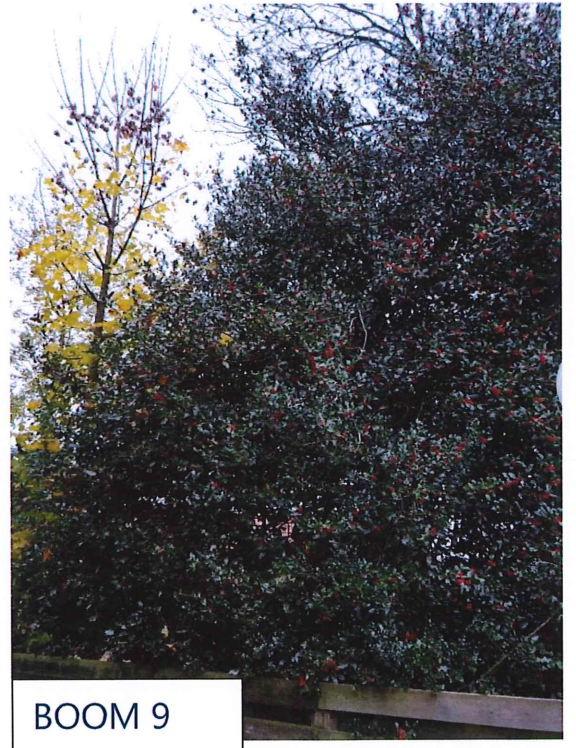
BOOM 9

| Boomnmr | Boomsoort | Standplaats | Boomhoogte<br>in klasse | Kroondiameter<br>in klasse | Stamdiameter | Conditie | Gebrek_1 | Gebrek_2 | Maatregelen | Urgentie | Veiligheidsklasse | Onderhoudsfase | Toekomst verwachting | Boombeeld | X | Y |
|---|---|---|---|---|---|---|---|---|---|---|---|---|---|---|---|---|
| 9 | Ilex aquifolium | Beplanting | 9 - 12 meter | < 4 meter | 25 | 0 Goed (goed/goed) | | | | | Boom zonder gebreken | Onderhoudssnoei | > 15 jaar | Aanvaard | 5.314.535.379.389.810 | 5.216.248.057.526.530 |
