# Bomen Effect Analyse

78 bomen plangebied Orlando in Soest

Uw kenmerk: -  
Onze referentie: BEA072023001  
Type onderzoek: Bomen Effect Analyse (BEA)  
Straat/locatie: Di Lassostraat en Sweelinckstraat in Soest  
Plaats: Soest  
Datum onderzoek: maandag en dinsdag 10 en 11 juli 2023

Datum: 20 juli 2023  
Aangepaste versie d.d. 3 oktober 2023

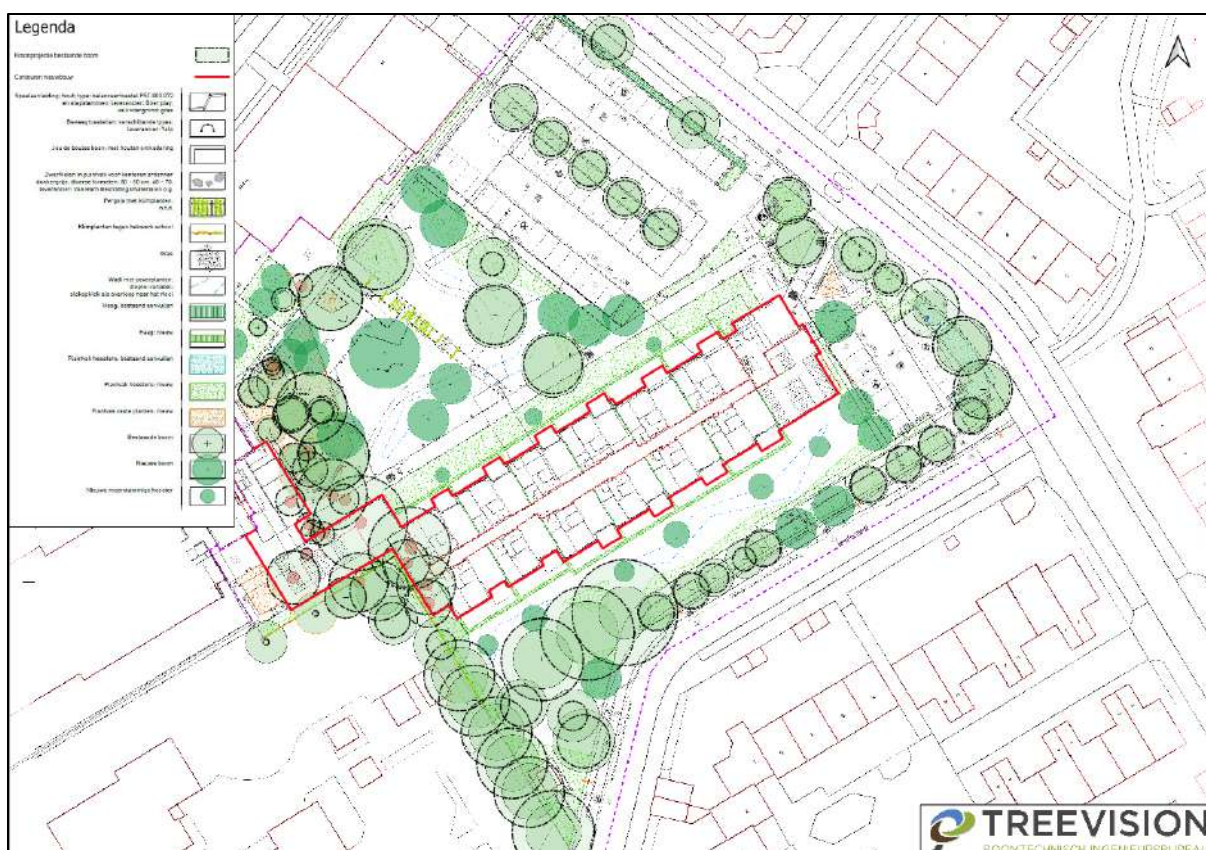
**Afbeelding 6:** Ontwerp met weergave bestaande bomen (Bron: Stijlgroep, bewerking Treevision)

Cocon Wonen is voornemens ter plaatse van de oorspronkelijke sporthal een wooncomplex te bouwen. Het wooncomplex wordt conform planvorming aan de westzijde verbonden met de aanwezige seniorenwoningen. Het wooncomplex wordt aan de westzijde 3 bouwlagen hoog (ca. 9 meter) en aan de oostzijde 4 woonlagen (ca. 12 meter) hoog. De verbinding met de aanwezige seniorenwoningen wordt 1 bouwlaag hoog. De bestaande parkeerplaatsen worden opnieuw aangelegd. Tevens worden er nieuwe voetpaden aangelegd. Ten noorden van het nieuwe wooncomplex is een groene buitenruimte gepland met o.a. een wadi, een jeu de boulesbaan, beweegtoestellen en zitplekken. Aan de zijde van de Di Lassostraat komt een nieuwe ontsluiting voor de voetpaden, een fietsenstalling en een pleintje met zitgelegenheid. De parkeerplaats in de hoek tussen de Di Lassostraat en de Sweelinckstraat krijgt een nieuwe ontsluiting vanaf de Sweelinckstraat. Langs de Sweelinckstraat worden ter plaatse van het huidige voetpad parkeervakken aangelegd. Het huidige voetpad wordt verplaatst naar de noordzijde van de ter plaatse aanwezige bomen. In *afbeelding 6* hieronder is het huidige ontwerp weergegeven, een beter leesbare versie is toegevoegd in *Bijlage 2*. In het ontwerp zijn met oranje de bomen aangegeven waarvan reeds is voorzien dat duurzaam handhaven met het oog op de geplande werkzaamheden, niet mogelijk is. De dondergroene cirkels betreft nieuw aan te planten bomen en struiken.

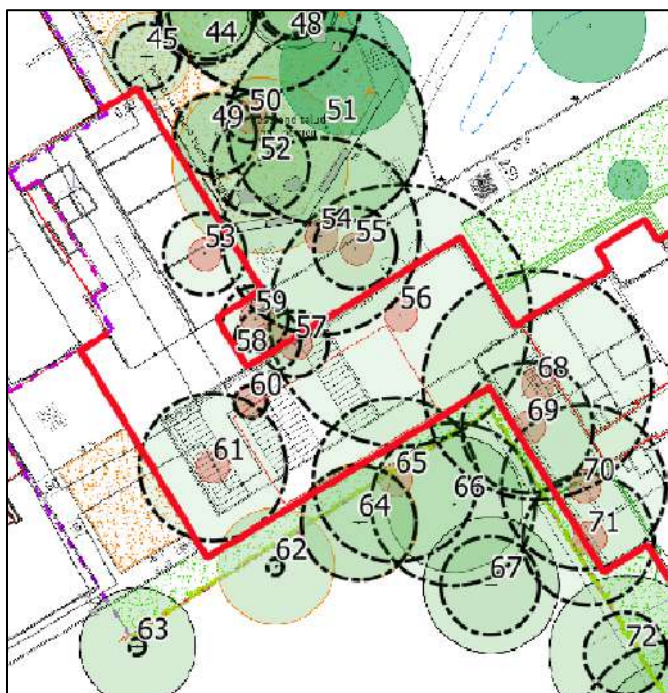
Afbeelding 7: uitsnede ontwerp nabij boom 45 en 49 t/m 71

Conform huidige planvorming komt de geplande nieuwbouw ter plaatse van of zeer nabij boom 53 t/m 61, 65 en 68 t/m 71 op basis waarvan in de planvorming al is voorzien dat deze bomen niet op hun huidige standplaats behouden kunnen blijven (*zie rode bomen in afbeelding 7 op pagina 11*). De kroon van boom 65 heeft zich sterk eenzijdig ontwikkeld waardoor de kroon zich deels boven de geplande nieuwbouw bevindt (*zie foto 8 op pagina 11*). Bij ongewijzigde planvorming is er grote kans op het ontstaan van (forse) kroonschade maar wanneer er zorgvuldig wordt gewerkt en enkele onderste takken worden gesnoeid, wordt boombehoud wellicht toch mogelijk geacht. Boom 45 en 49 zijn in de planvorming aangegeven als te behouden, echter staan ook deze bomen op respectievelijk 2 en 2,5 meter uit de geplande nieuwbouw. Dit betreft relatief kleine bomen/struiken (hulst) maar rekening houdend met een minimale werkruimte van 1,5 tot 2 meter wordt ook voor deze bomen duurzaam boombehoud niet zondermeer mogelijk geacht.

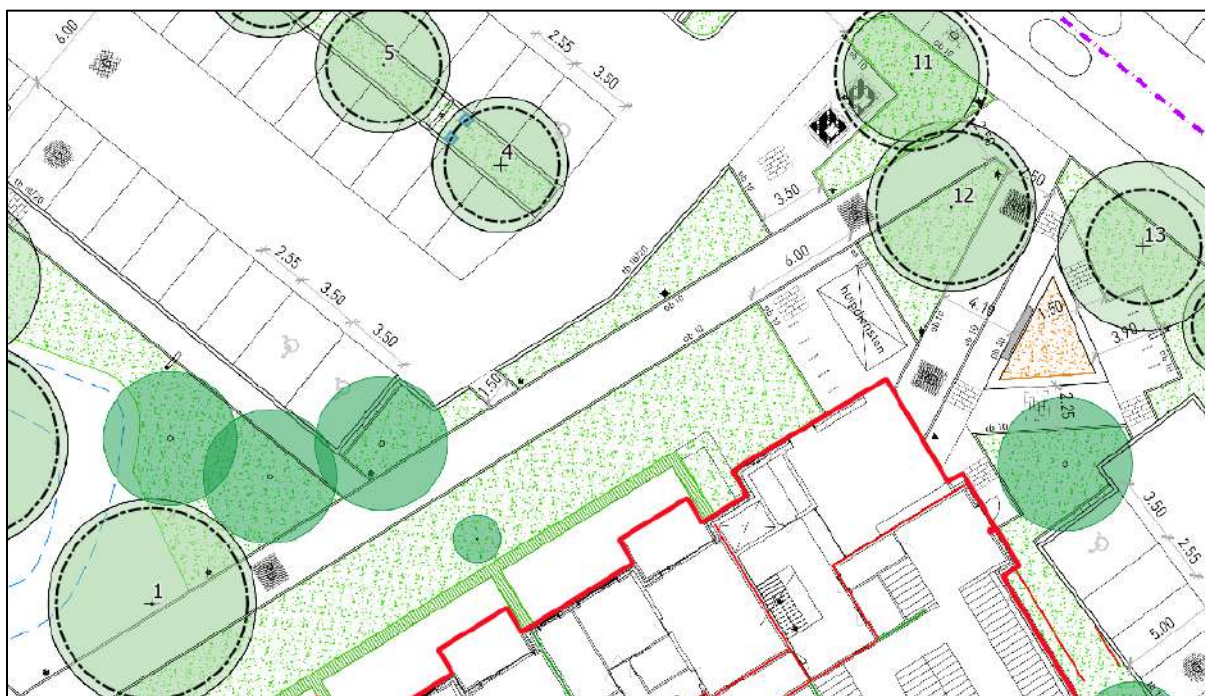
Foto 9: uitsnede ontwerp nabij boom 1, 11, 12 en 13

Conform planvorming wordt nabij boom 1, 11, 12, 13 nieuwe verharding tot (zeer) nabij de stamvoeten van de bomen aangebracht (zie afbeelding 11, 12). Hoewel boom 1 ook in de huidige situatie in een boomspiegel staat met verder rondom verharding, is er in de huidige situatie, rondom opdruk van de verharding zichtbaar. Op 1,2 meter uit de stamvoet, ter plaats van het te realiseren voetpad aan de zuidzijde van de boom is een proefsleuf gegraven. Direct onder de klinkerverharding is sprake van intensieve en zeer grove beworteling (zie foto 10 op pagina 12). Aanvullend is op 4 meter uit de stamvoet ook een proefsleuf gegraven, ter plaatse is vanaf ca. 20 centimeter diepte sprake van forsere beworteling met een diameter tot 9 centimeter (zie foto 11 op pagina 12).

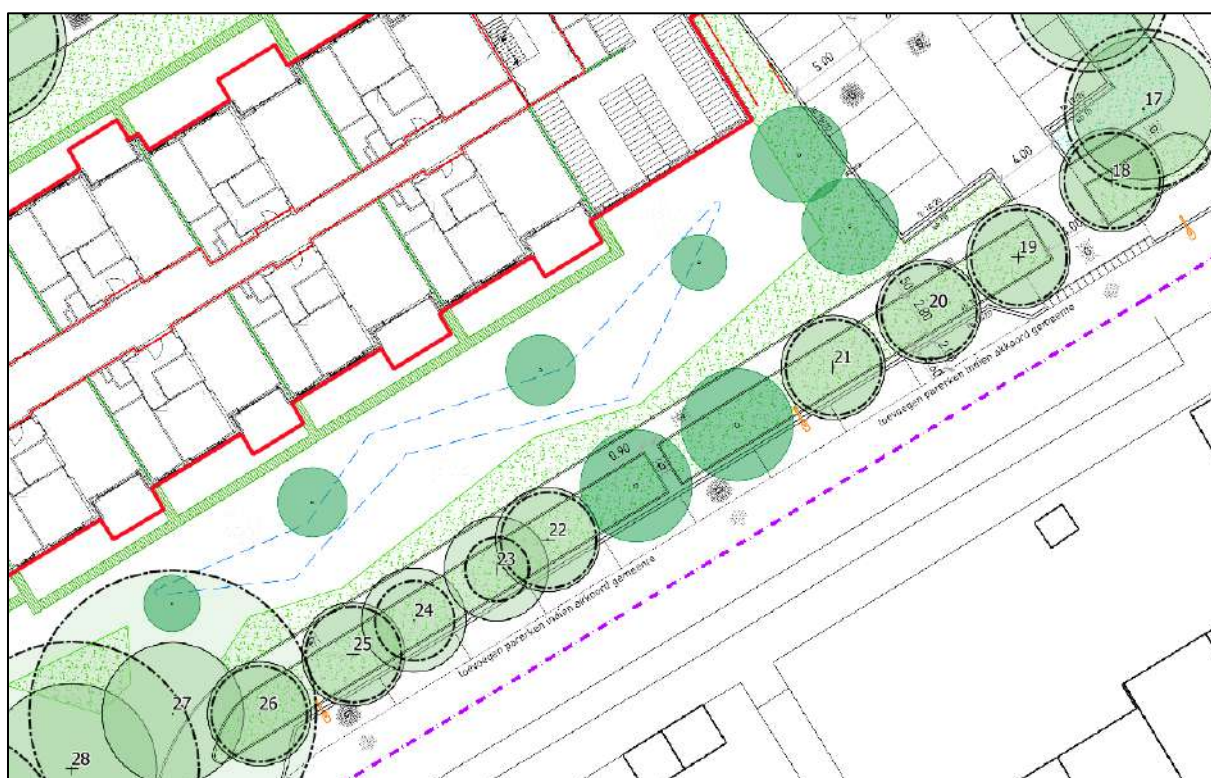
**Afbeelding 15:** uitsnede ontwerp nabij boom 17 t/m 27

Conform planvorming word vanaf de Sweelinckstraat een nieuwe inrit gerealiseerd naar de bestaande parkeerplaatsen ten oosten van de geplande nieuwbouw. Tevens komen langs de Sweelinckstraat nieuwe langspaarkeerplaatsen ter plaatse van het huidige voetpad en wordt het huidige voetpad verplaatst naar de andere zijde van de aanwezige bomen (zie afbeelding 15). De geplande inrit wordt gerealiseerd tussen boom 18 en 19.

Hoewel het door de aanwezige onderbeplanting niet mogelijk is wortelingsonderzoek uit te voeren, is op voorhand voldoende duidelijk dat de noodzakelijke ontgraving t.b.v. cunet/fundering van de inrit nabij boom 18 en 19, forse wortelschade en -verlies zal veroorzaken. Bovendien is er bovengronds een knelpunt met betrekking tot de minimaal benodigde doorrijhoogte van 4,2 meter (zie foto 16 op pagina 15).

Het geplande voetpad komt (zeer) nabij de stamvoeten van 17 en 18 ter plaatse van de huidige beplantingsstrook waar de bomen in staan. Nabij boom 26 en 27 sluit het voetpad weer aan op het oorspronkelijke voetpad ook hier is ter plaatse in de huidige situatie van open grond (zie foto 18 op pagina 15). Noodzakelijke ontgraving t.b.v. aanbrengen cunet nabij deze bomen (boom 14, 18, 26 en 27) zal onvermijdelijk forse wortelschade en -verlies veroorzaken.

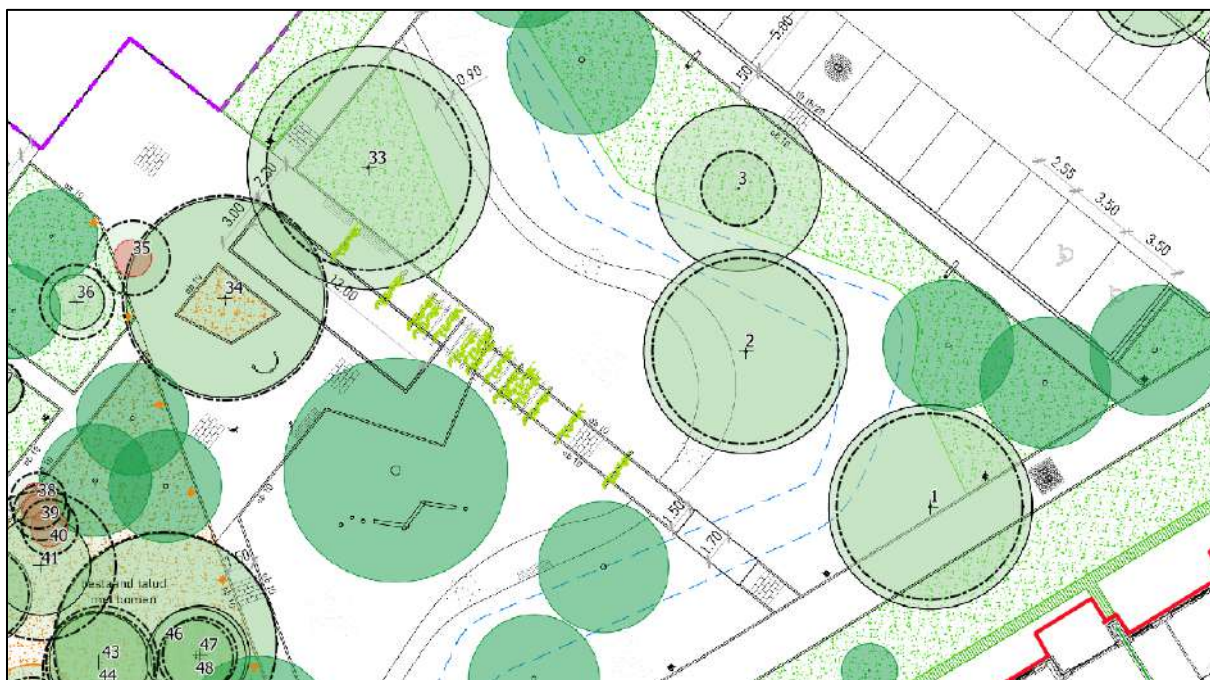
**Afbeelding 19:** uitsnede ontwerp nabij boom 1 t/m 3 en 33 t/m 35

Conform planvorming wordt aan de noordzijde van de geplande nieuwbouw een beweegtuin gerealiseerd (zie afbeelding 19). Tussen boom 1, 2 en 3 komt een wadi binnen de <sup>1</sup>kwetsbare zoné van de bomen. Om deze te realiseren is ontgraving noodzakelijk onder een flauw talud tot diepte van ca. 50 centimeter in het midden van de wadi. Nabij boom 2 is tevens een voetpad gepland tot aan de stamvoet van de boom. Dit voetpad wordt uitgevoerd in halfverharding (gralux o.i.d.), hiervoor nauwelijks tot geen ontgraving noodzakelijk, enkel verwijderen van de aanwezige (gras)vegetatie.

Uit onderzoek blijkt dat bij zowel boom 1 als boom 2 in het gras en direct onder de verharding zeer forse wortels aanwezig zijn (zie foto 20 op pagina 17). Bij het verwijderen van de aanwezige (gras)vegetatie binnen de kroonprojectie van boom 2 is er kans op forse wortelschade.

Nabij boom 33 t/m 35 is verharding voorzien tot (zeer) nabij de stamvoeten van de bomen. Tussen boom 33 en 34 is een jeu de boulesbaan gepland. Uit onderzoek is gebleken dat ter plaatse van de geplande verharding nabij boom 33 intensieve fijne beworteling aanwezig is met een maximale diameter van 3 centimeter (zie foto 21 op pagina 17). Ter plaatse van de geplande verharding ten noordoosten van boom 34 (ruim 1 meter uit het hart van de stamvoet) is zeer intensieve fijne en forsere beworteling aanwezig (zie foto 22 op pagina 18). Bij ongewijzigde planvorming zijn boom 2 en 34 niet duurzaam te handhaven.

Boom 35 staat ter plaatse van te realiseren plein/verharding. In het huidige ontwerp is geen rekening gehouden met behoud van deze boom. Dit betreft een onderstandige boom met een holte/rotting in de stamvoet. Deze boom is ongeacht geplande werkzaamheden niet zondermeer behoudenswaardig.
