# Bomen Effect Analyse

Project Het Zwarte Wegje in Soesterberg

-  
BEA092016001  
Bomen Effect Analyse (BEA)  
Zwarte Wegje  
Soesterberg  
Dinsdag 27 en woensdag 28 september 2016

4 oktober 2016

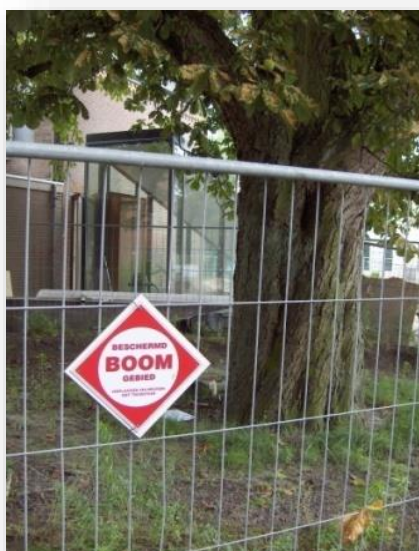
**Foto 6:** voorbeeld van een beschermd boomgebied

Voor zover praktisch haalbaar, wordt aanvullend geadviseerd om door middel van het plaatsen van koppelbare bouwhekken beschermde boomgebieden in te stellen (zie foto 6 en afbeelding 7). Binnen deze hekken mogen geen bouwwerkzaamheden plaatsvinden, zoals transport, plaatsing van een bouwkeet, opslag van materialen etc.

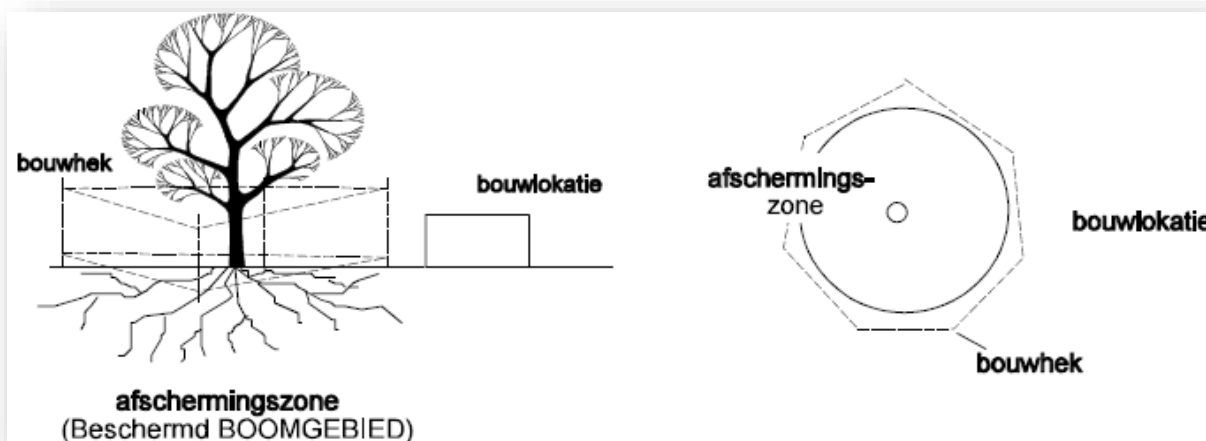
**Afbeelding 7:** schematische weergave beschermd boomgebied (Bron: KBB Richtlijnen dl. 1)
